Kurz-Gutachten

Sachverständigen-Kurzgutachten

Hallenbad Oppenheim
Rheinstraße 81
55276 Oppenheim

Dach

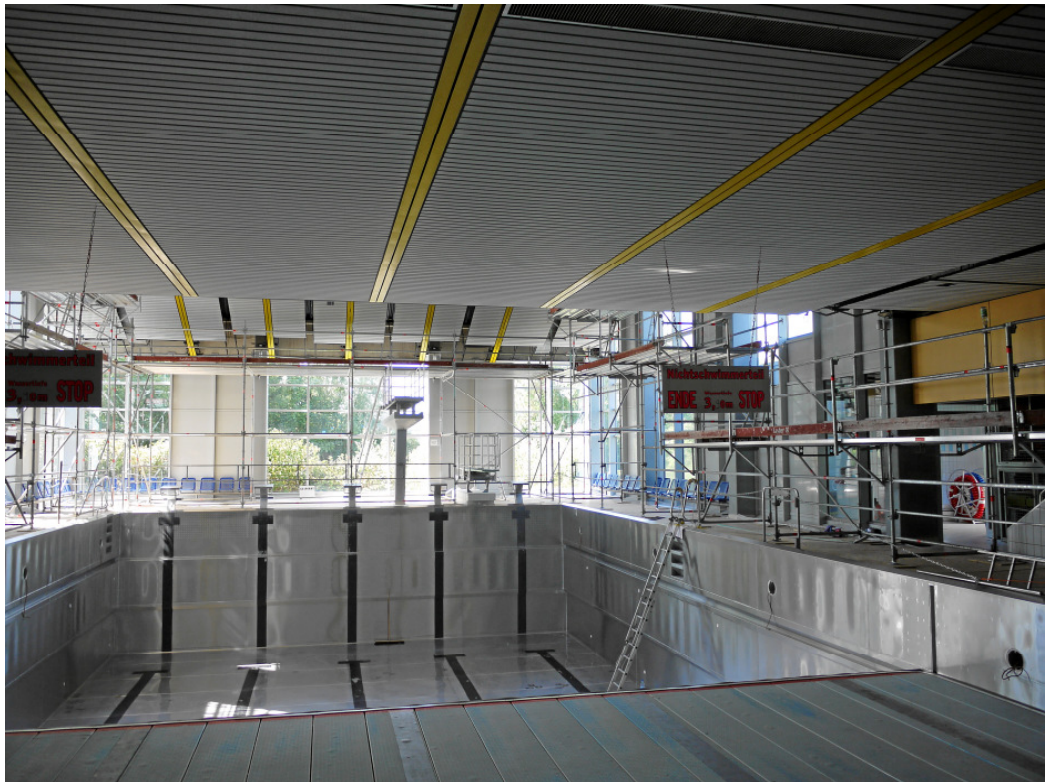
Innenansicht der Schwimmhalle

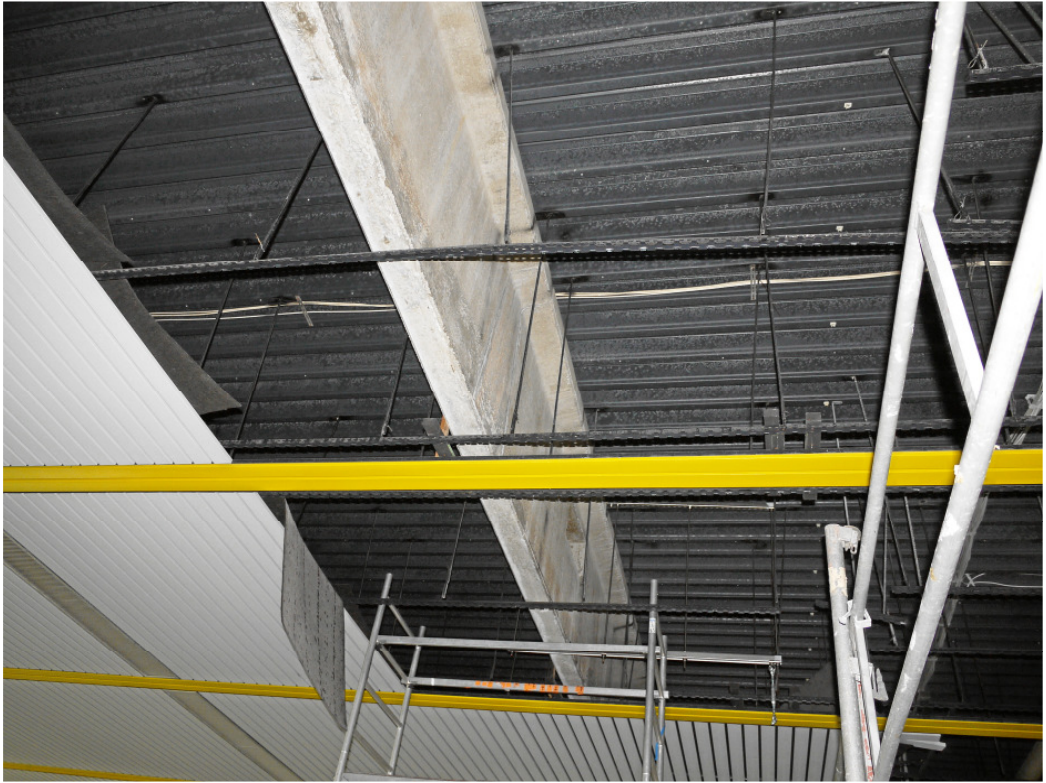
03

Betonbinder und Stahltrapezblechschale

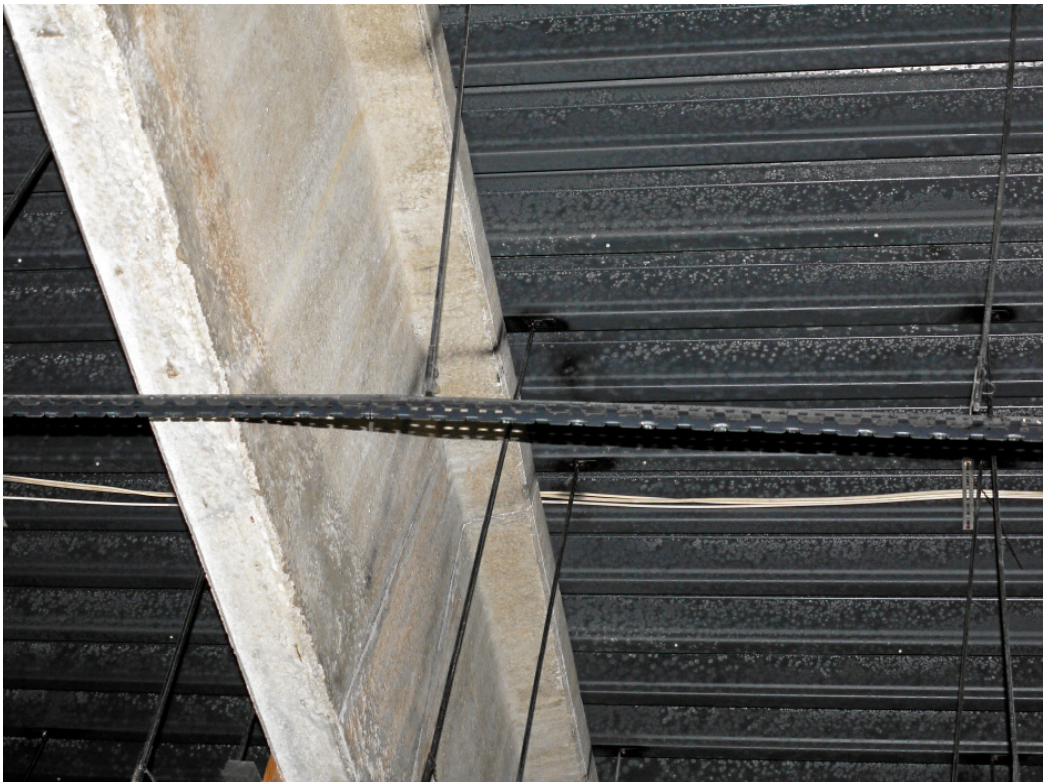
04

Im Kunstlicht zeigen sich an den zugänglichen Stellen der Trapezprofil-Beschichtung Grauflecke, die auf abgeplatzte Beschichtungen hindeuten.

Fleckbildung in der Beschichtung

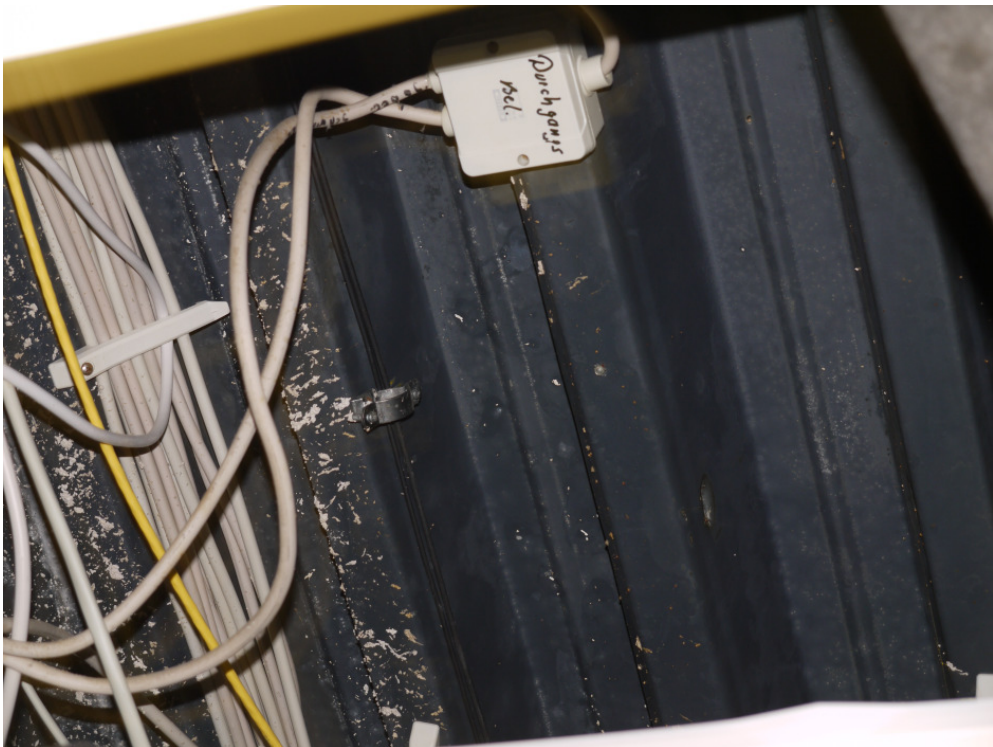
06

Fleckige Abplatzungen der Beschichtung

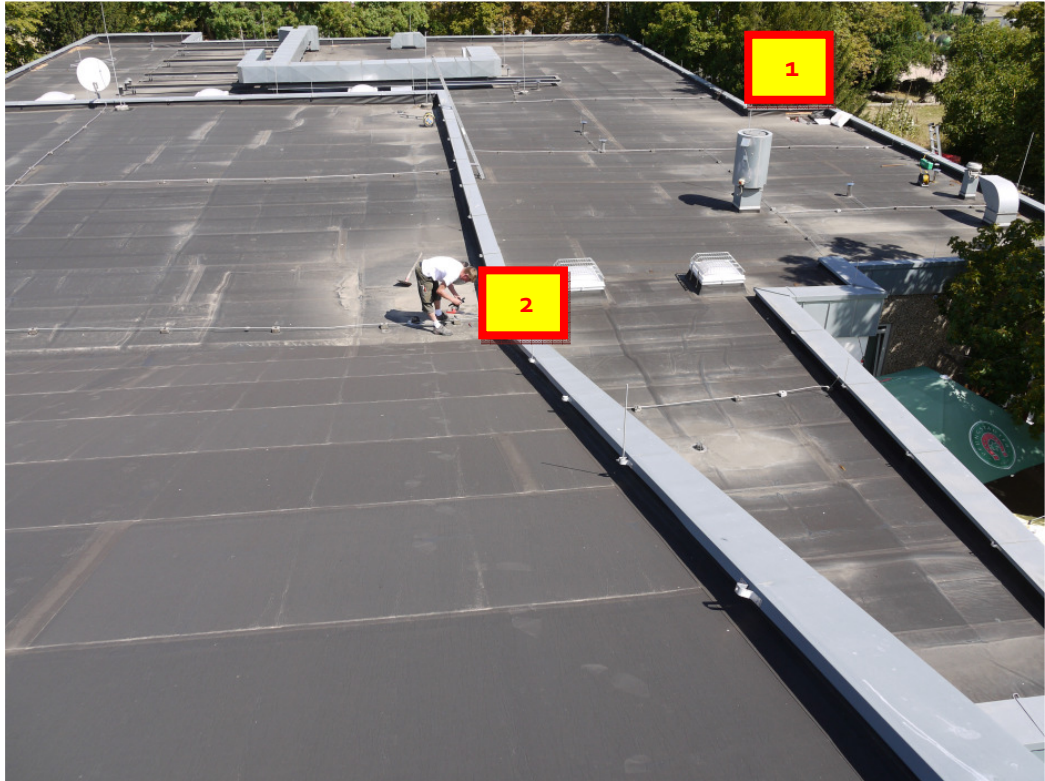
07

Lage der Prüfstellen 1 + 2

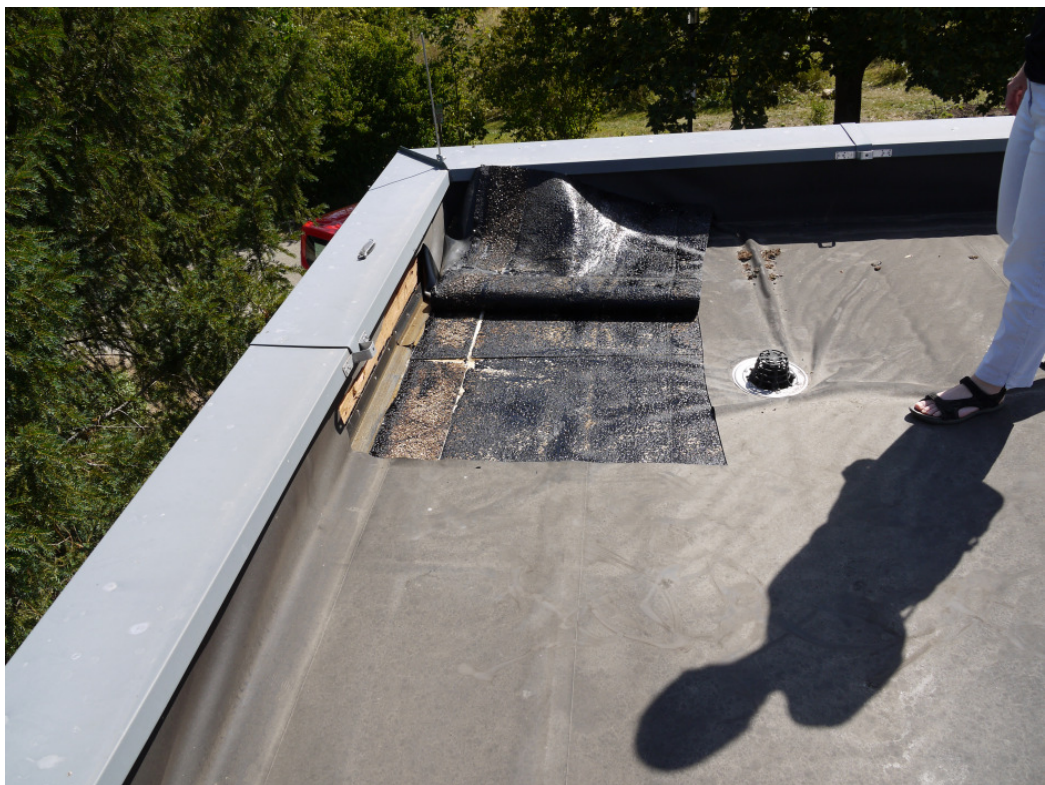
08

- a) Kunststoff-Abdichtungsbahn selbstklebend
(WOLFIN-PVC-Dichtbahn)
- b) EPS-Dämmplatte d = 6 cm, geklebt
- c) EPS-Dämmplatte d = 18 cm geklebt
- d) BAUDER-Dampfsperrefolie selbstklebend, *TEC DRB*,
über der Tiefsicke Wasserpfütze ~1cm tief
- e) Stahltrapezprofil, verzinkt mit Schwarzbeschichtung
Zinkschutzschicht und Beschichtung sind weitgehend
korrodiert bzw. nicht mehr vorhanden.

Prüfstelle 1, Abdichtung geöffnet

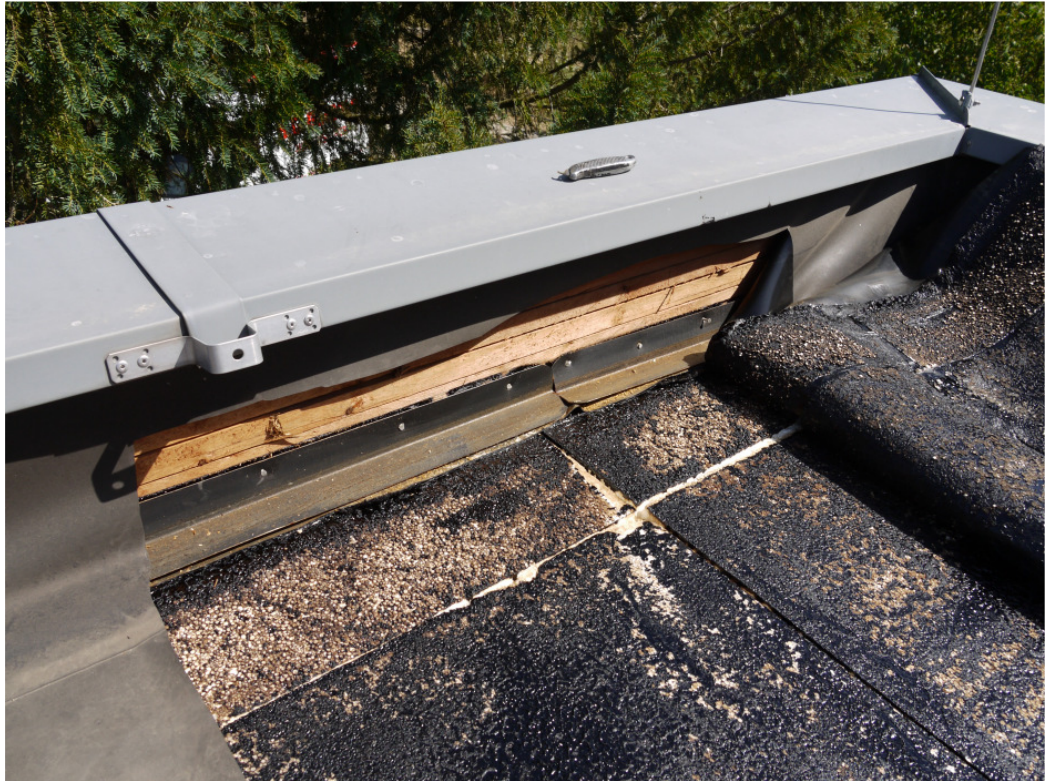
09

Als Randsicherung der Kunststoffbahn ist ein Verbundblechwinkel eingebaut, das Verbundblech ist jedoch nur mit Nägeln in der hölzernen Attikabekleidung geheftet und die Kunststoffbahn nicht mit dem Verbundblech verschweißt.

Die zu fordernde Randsicherung ist hier nicht hergestellt (gefordert: → verschraubte Blechwinkel und aufgeschweißte Kunststoffbahn).

Attika-Anschluss der Abdichtung

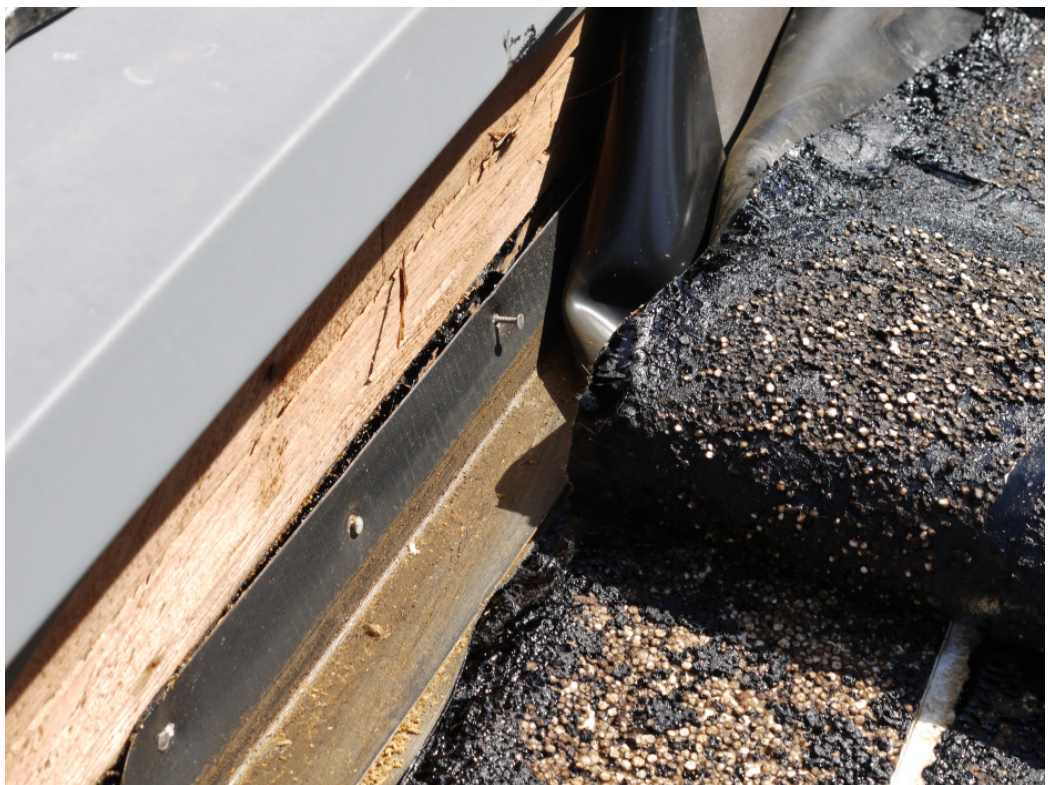
10

Verbundblechwinkel

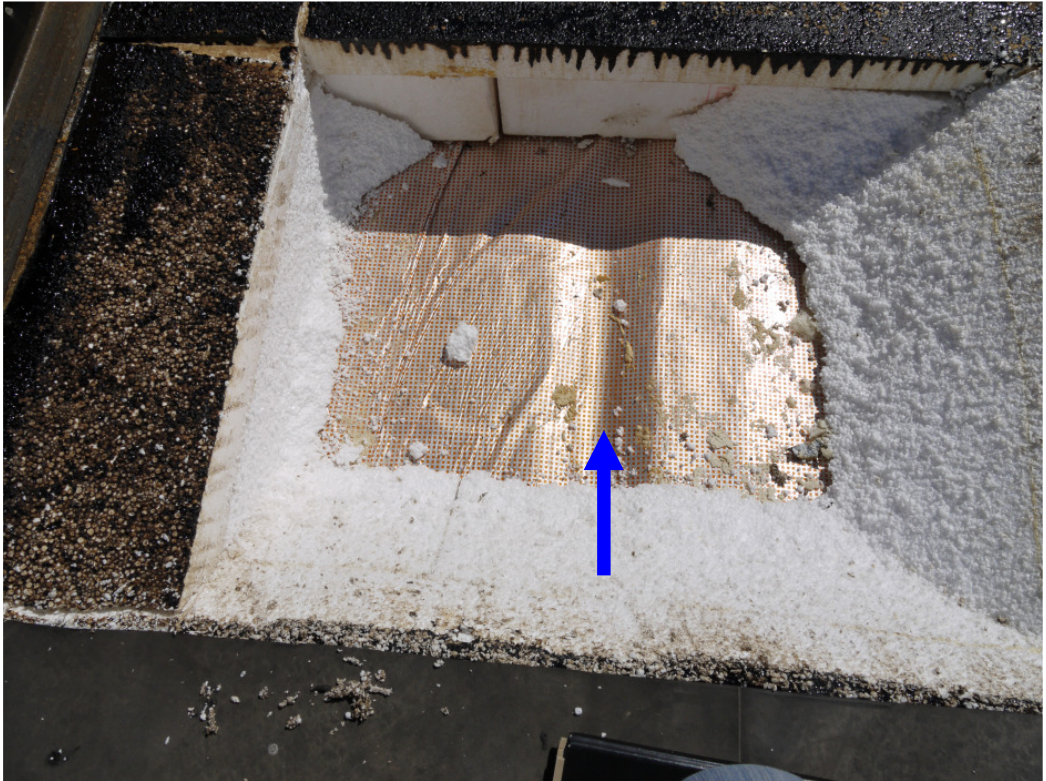
Das auf der Sperrfolie stehende Wasser lässt vermuten, dass auch die Stoßüberlappungen der Sperrfolien nicht luftdicht verklebt sind; Feuchtluft kann auf diese Weise in die Dämmschicht eindringen und dort zu flüssigem Wasser kondensieren. Über offene Überlappungen kann Wasser dann in die Tiefsicken der Trapezprofile einlaufen.

Dämmschicht geöffnet, einsteheendes Wasser 11

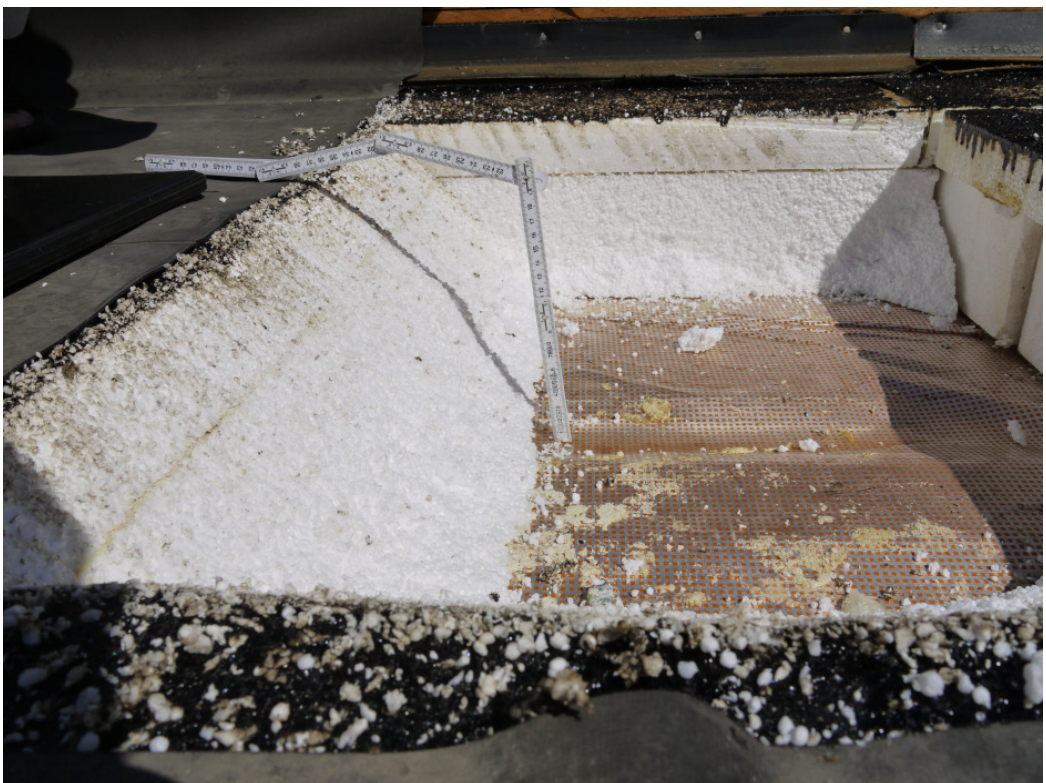
Wasser ~1 cm hoch

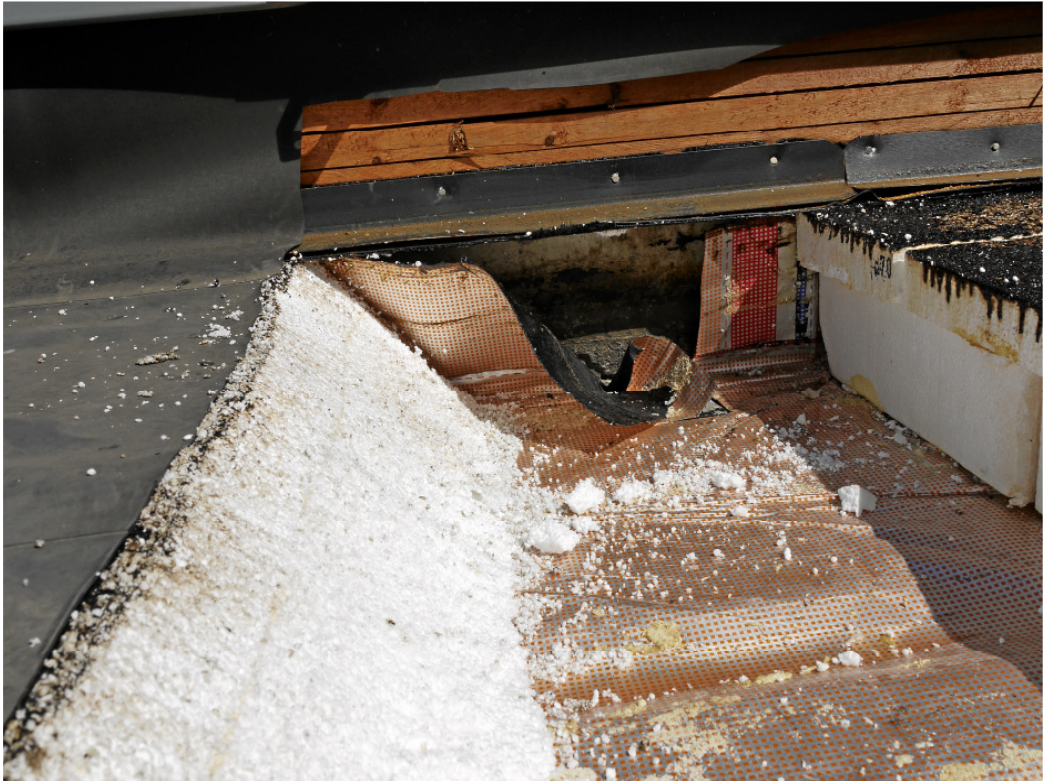
Am Betonrandanker der Attika ist die Sperrfolie lose hochgeführt; ein hier geforderter dampf- und luftdichter Anschluss ist nicht hergestellt.

Luftoffener Attikaanschluss der Sperrfolie 13

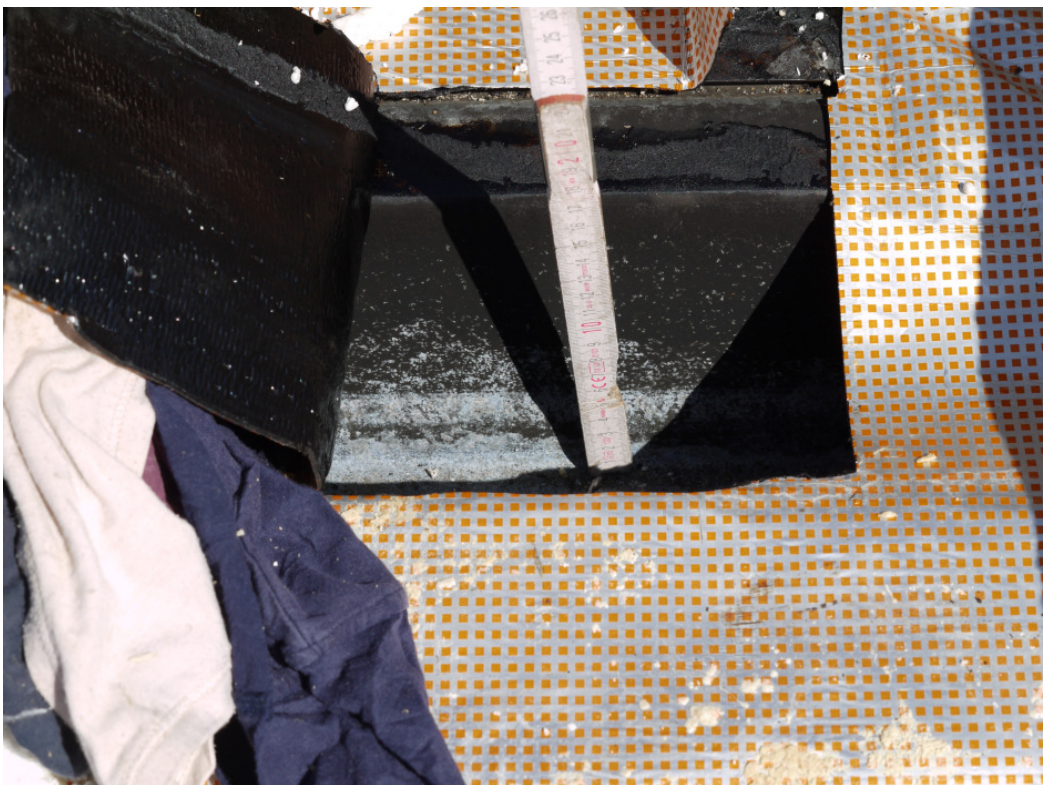
Korrodierte Zinkschutzschicht

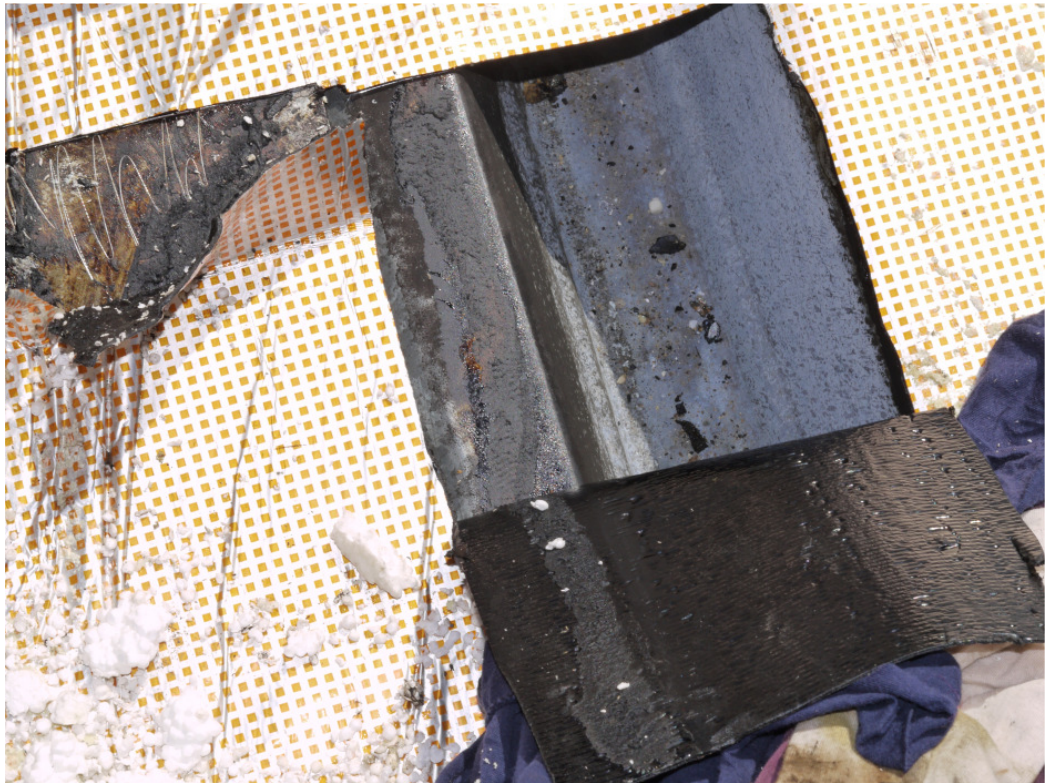
Nahezu vollständig hydrolysierte Zinkschicht 15

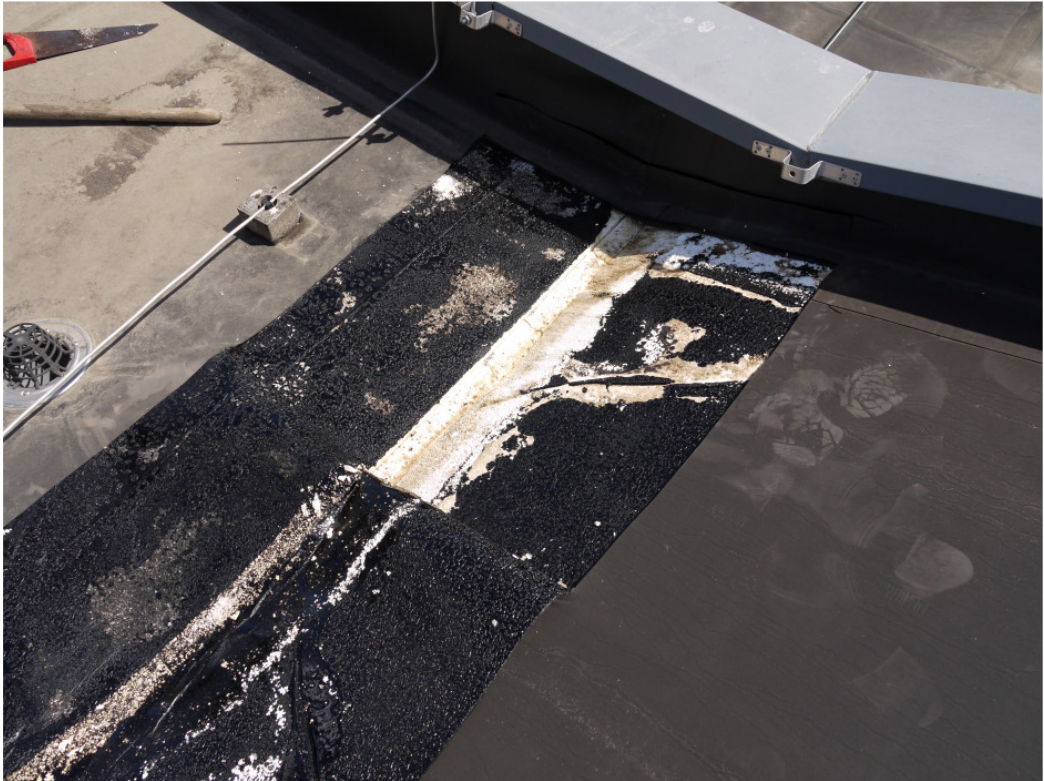
16

- a) Kunststoff-Abdichtungsbahn selbstklebend (WOLFEN-PVC-Dichtbahn)
- b) EPS-Dämmplatte d = 6 cm, geklebt, **Feuchtespuren**
- c) EPS-Dämmplatte d = 18 cm geklebt, **kantennass,**
- d) BAUDER-Dampfsperrefolie selbstklebend, **TEC DRB,**
- e) Stahltrapezprofil, verzinkt mit Schwarzbeschichtung **Zinkschutzschicht und Beschichtung sind weitgehend korrodiert bzw. nicht mehr vorhanden, fortgeschrittene Korrosion im Trapezprofil.**

Prüfstelle 2 mit Feuchteabzeichnungen

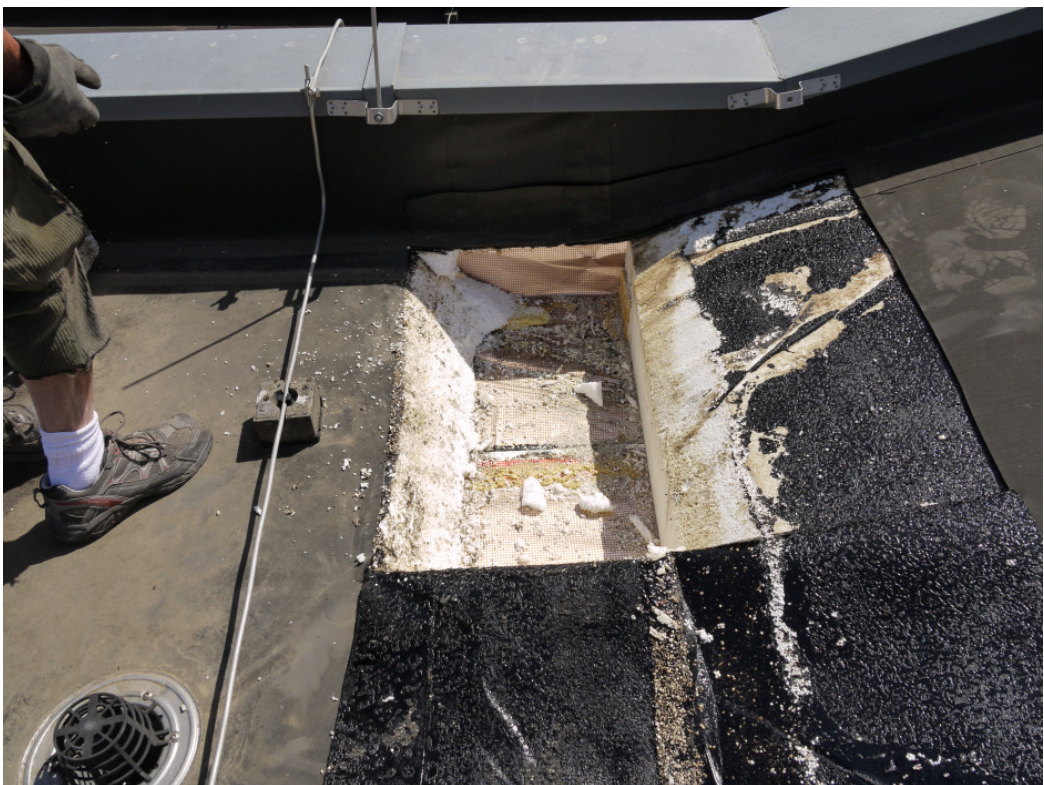
17

Dämmschicht entfernt

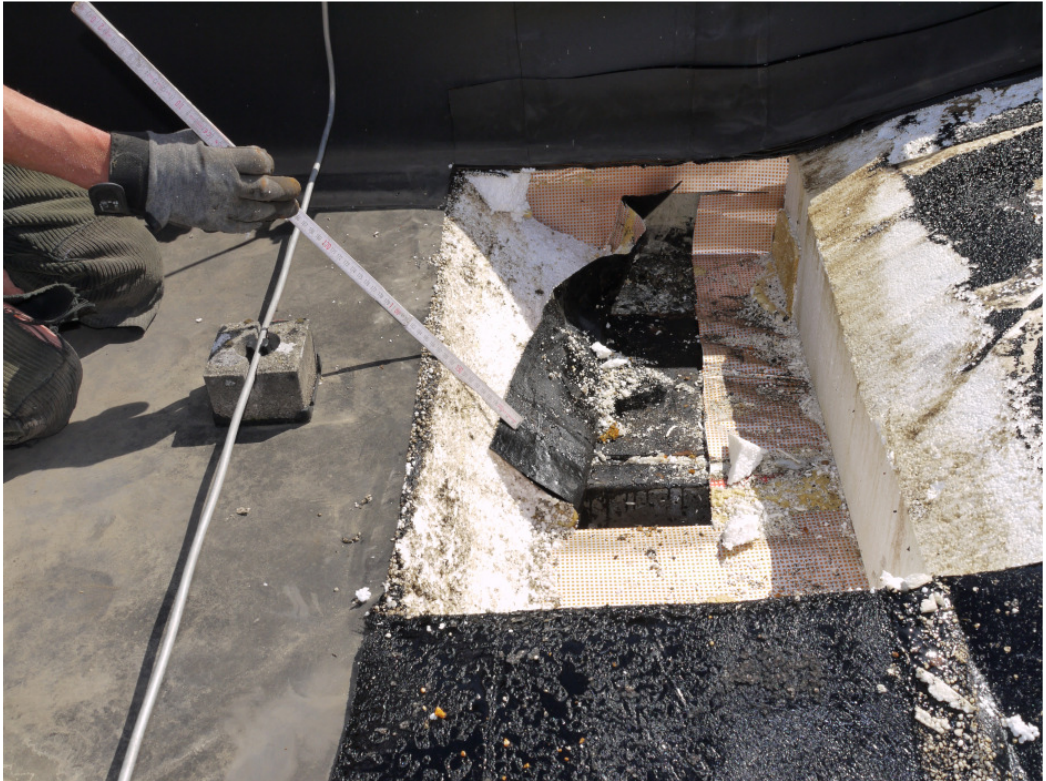
18

Zustand und Mängel wie unter Prüfstelle 1.

Luftoffene Sperrfolie

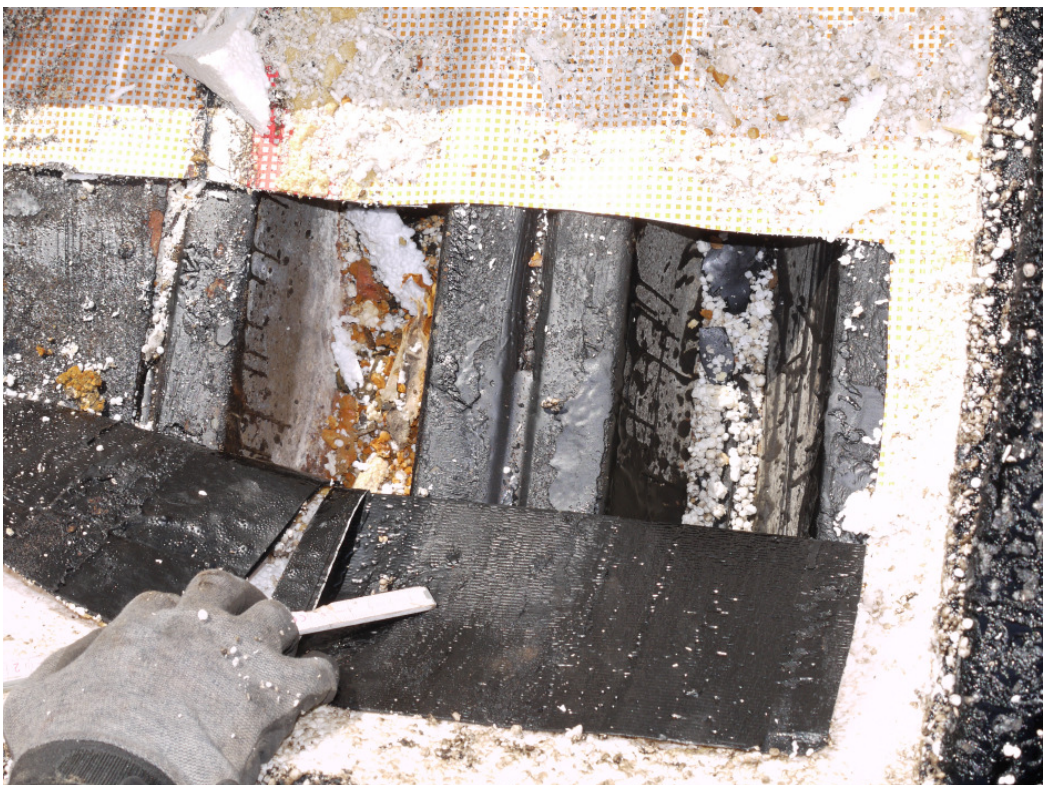
19

Korrodierte Zinkschicht

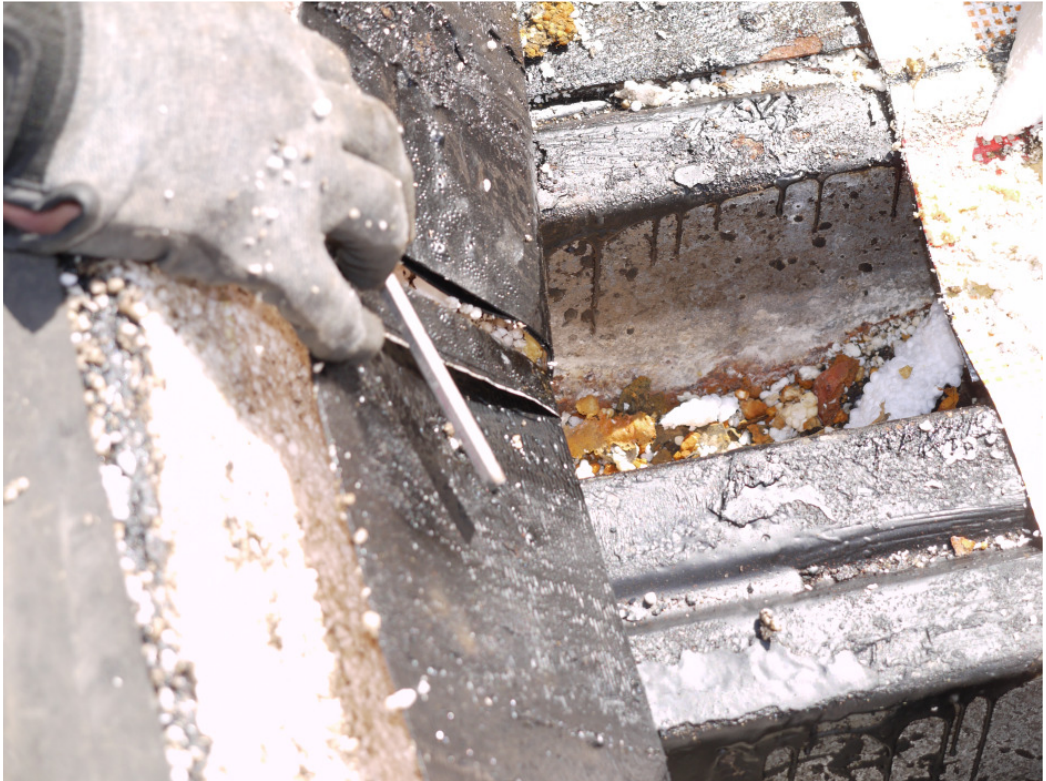
20

Wie vor

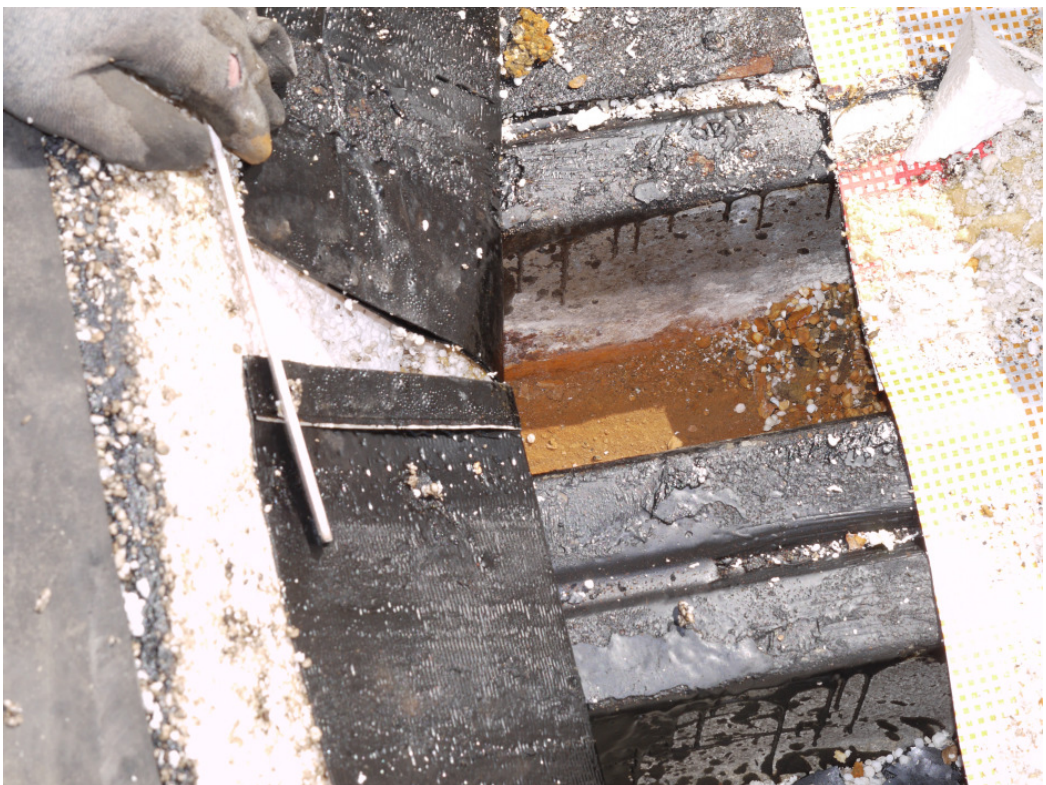
21

Korrosion Trapezprofil

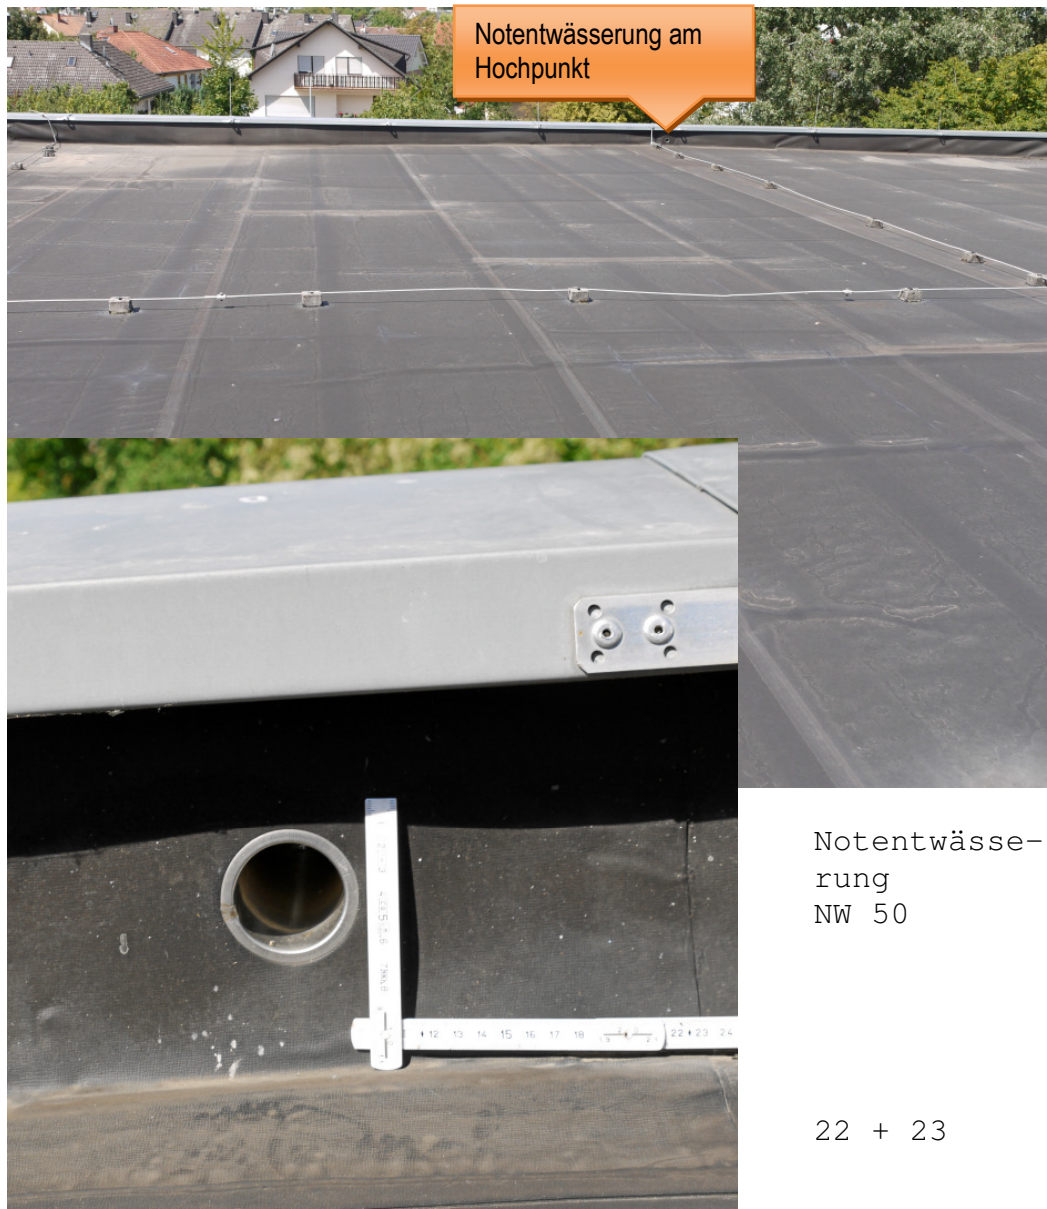
Wenige Notüberläufe aus Zylinderrohrspeiern NW 50 mm sind an Hochpunkten der Dächer angebracht und an diesen Stellen ungeeignet und insbesondere mit viel zu kleinen Querschnitten: Die Notentwässerung ist absolut unzureichend.

Die Entwässerung - hier Notentwässerung - ist absolut unzureichend; Vereisung oder Wasserrückstau können zum Einbruch der Dachdecke führen.
