Phasenabschlussbericht für das Hallenbad Oppenheim LP 2 - Fassade

3. Dach

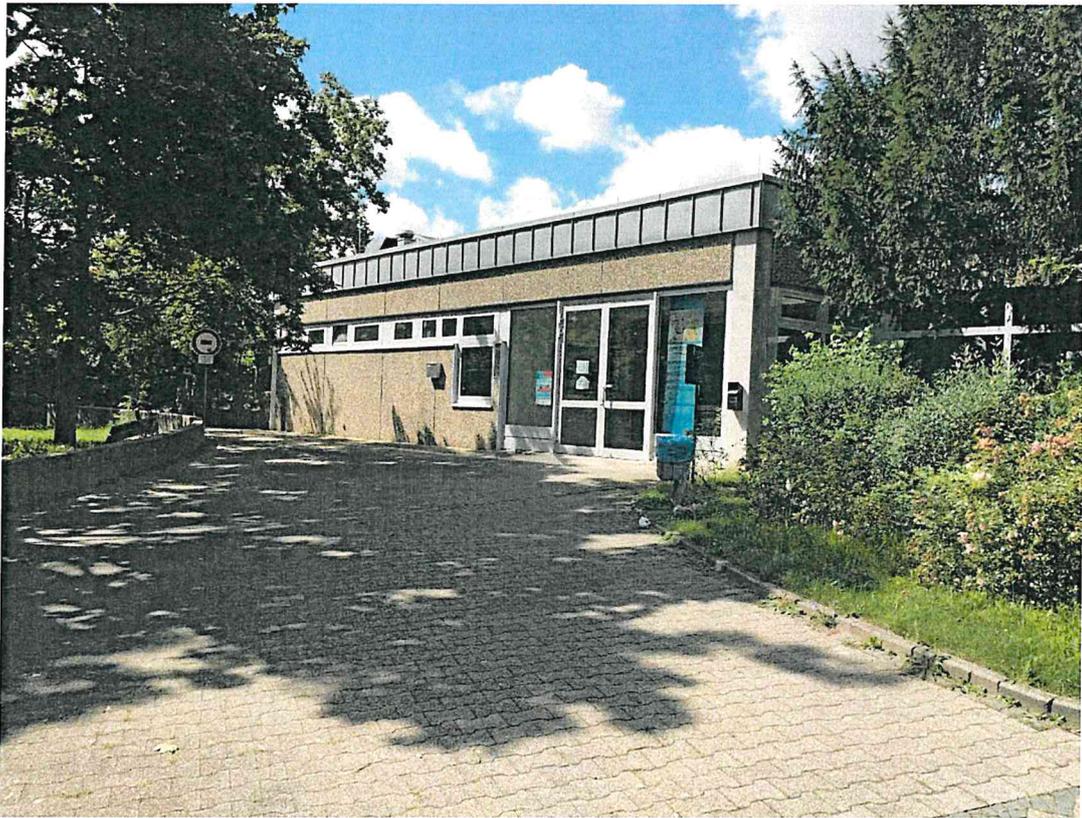
Hallenbad Oppenheim Bild 1: Eingangsbereich

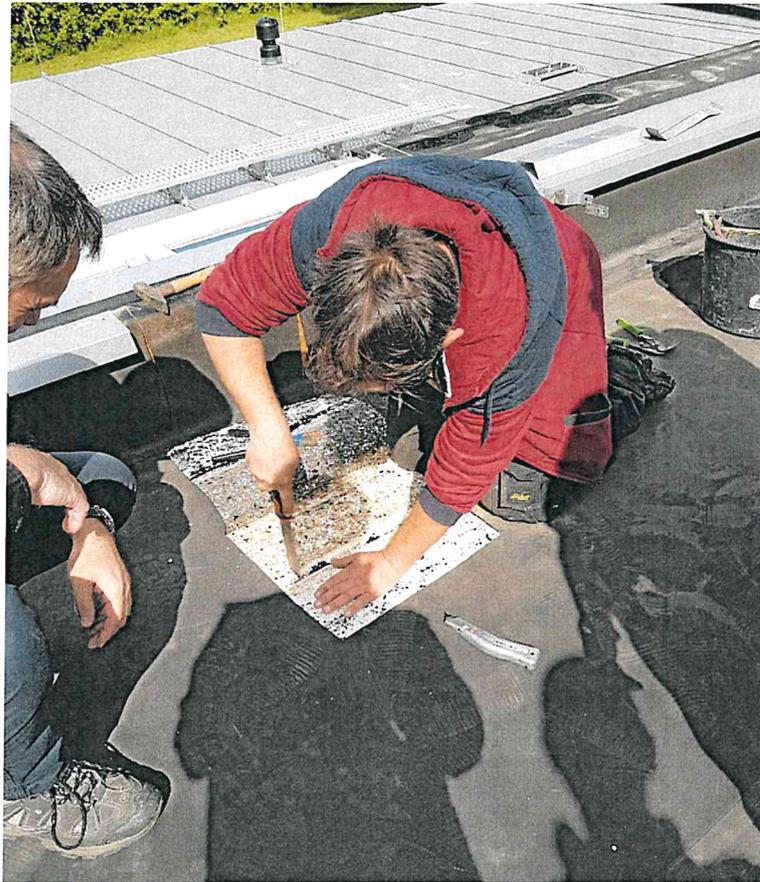
Hallenbad Oppenheim Bild 2: Dachöffnung 1

Im Tagesbericht des Ingenieurbüros Graner + Partner wird dargestellt, dass eine wesentliche Erhöhung der Wärmeleitfähigkeit nur dann gegeben ist, wenn die Dämmung nahezu Feuchtigkeit gesättigt ist. Dieses wurde an Eröffnungspunkt 1 festgestellt. Vermutlich sind die Anschlüsse der Dampfsperre an die Konstruktion nicht fachgerecht hergestellt, was dazu führt, dass Kondenswasser in die Dämmung gelangt und nicht mehr abtransportiert werden kann.

Es wurden bei der Eröffnungsstelle 1 keine Schäden an der Konstruktion (Attika) festgestellt. Kurzfristig besteht kein Handlungsbedarf. Mittelfristig sollte das Dach komplett neu saniert werden, um Schäden an der Konstruktion zu vermeiden.

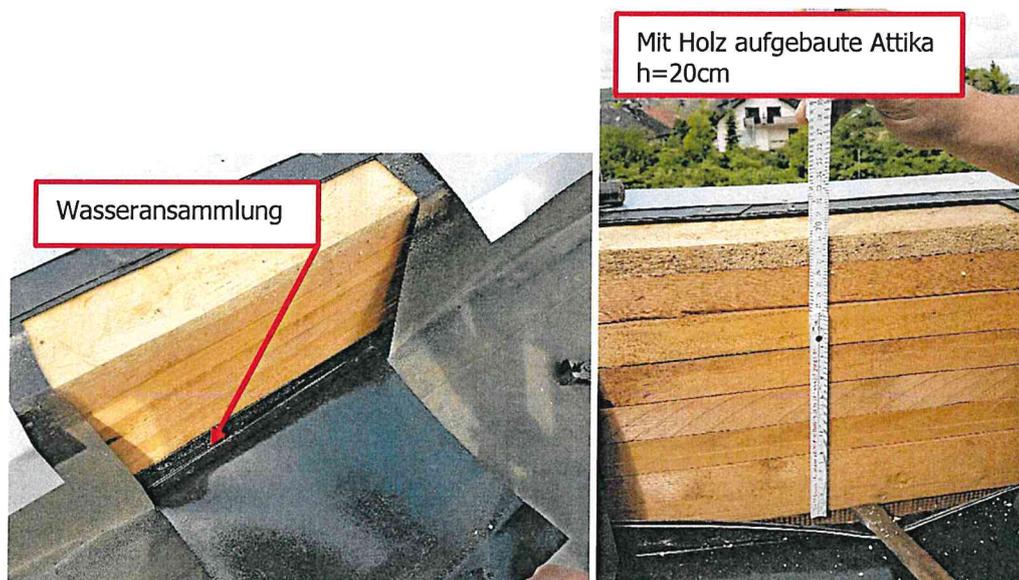
Hallenbad Oppenheim Bild 3+4: Dachöffnung 1, Attika

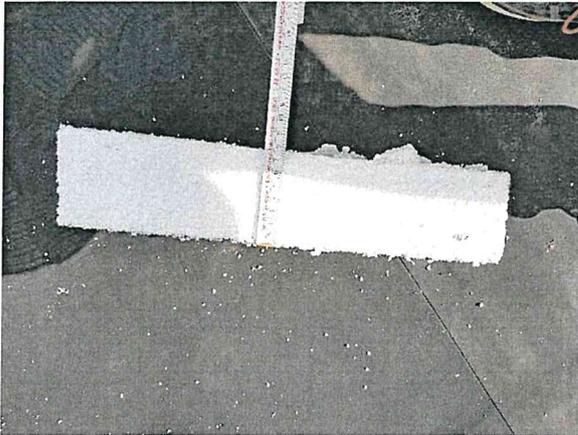
Hallenbad Oppenheim Bild 5: Dachöffnung 1
Gefälledämmung seitlich

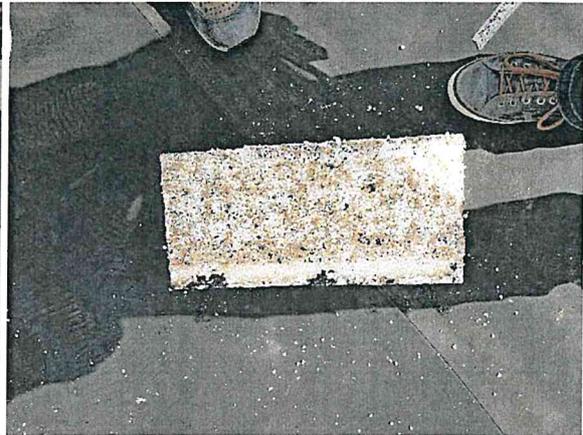
Hallenbad Oppenheim Bild 6: Dachöffnung 1
Dämmung von oben

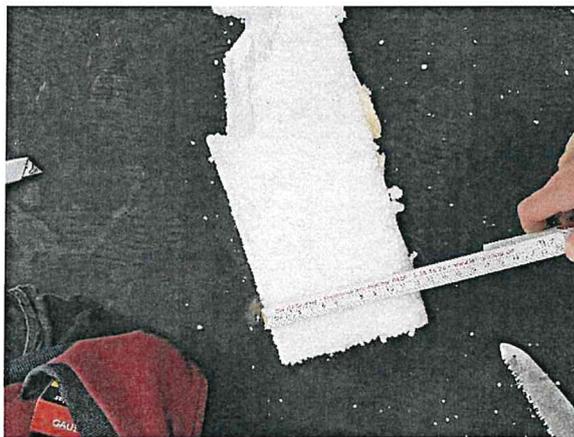
Hallenbad Oppenheim Bild 7: Dachöffnung 1,
2. Dämmlage h=12cm

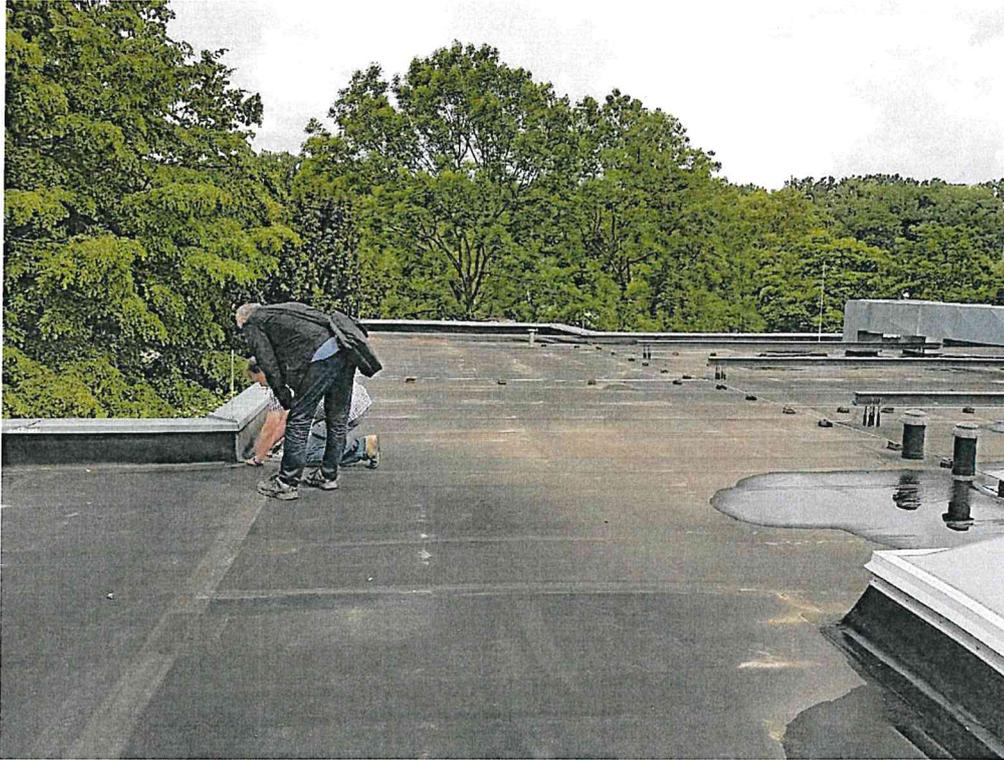
Hallenbad Oppenheim Bild 12: Dachöffnung 2 über Solarium
