**Gutachtliche Stellungnahme zu einer Dachtragschale aus Trapezprofilen mit Warmdach-  
aufbau beim Bauvorhaben Hallenbad Oppenheim, Rheinstr. 81, 55276 Oppenheim  
Meine Bearbeitungsnummer: G-2052**

### Ortsbesichtigung vom 05.08.2020

Fotos der Ortsbesichtigung vom 05.08.2020

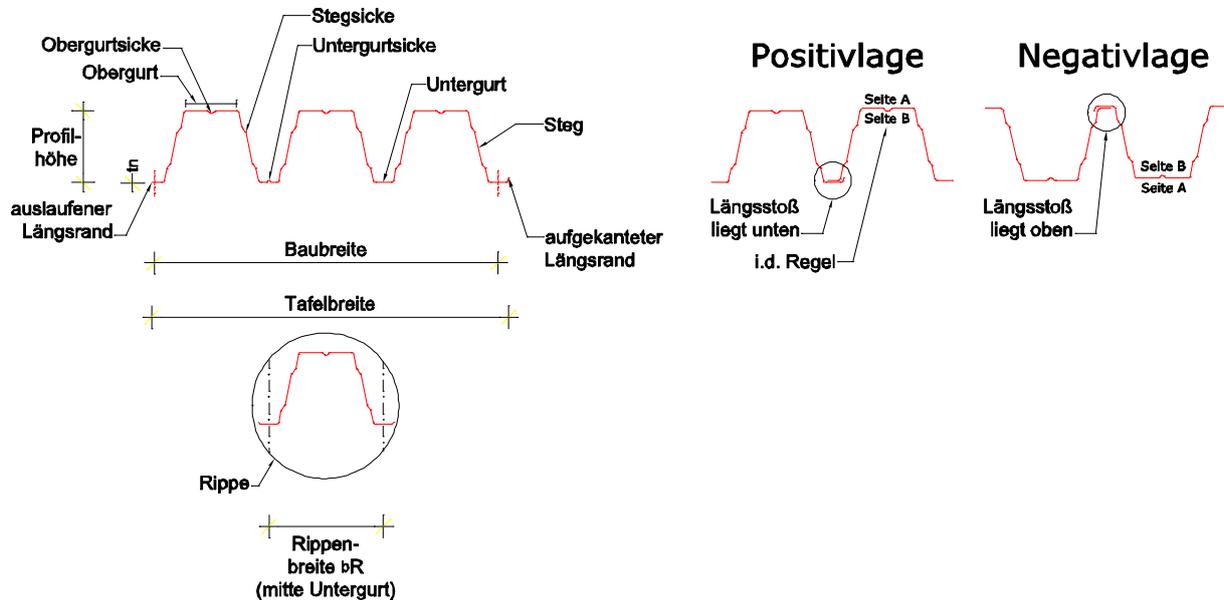
**Bild 1:** Allgemeine Bezeichnungen Stahltrapezprofil

In /3.1/ und /3.2/ wurden teilweise nicht die richtigen Fachbegriffe verwendet. Insbesondere in /3.2/, Bildunterschrift zu Bild 06 und 07 ist jeweils der Untergurt gemeint, da hier keine Sicke vorhanden ist – vgl. Bild 1.

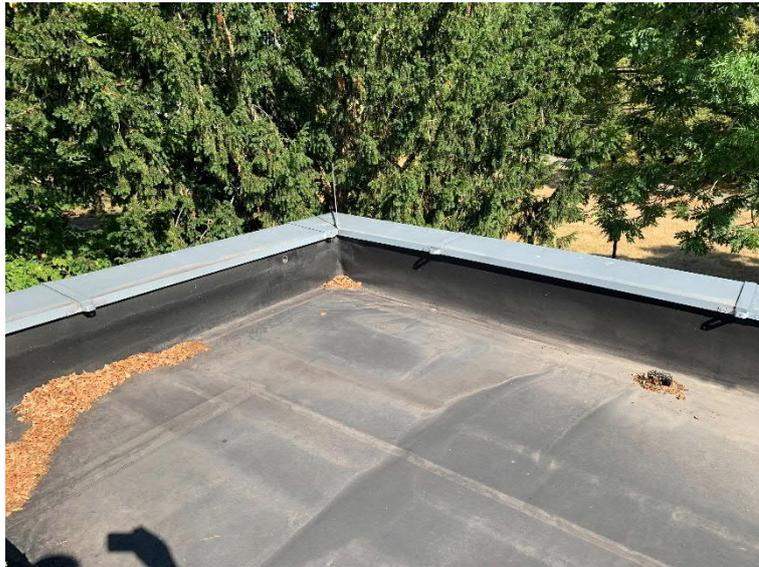
Der letzte Punkt ist insbesondere auffällig am Anbau „Ruheraum“ Achse B-C/16-17 (Fotos 1 und 2), wobei hier bei Notwendigkeit der Notentwässerung (z. B. bei Verstopfung der Regelentwässerung) eine Wasserlast von bis zu  $400 \text{ kg/m}^2$  ( $4 \text{ kN/m}^2$ ) auf der Decke lastet, bevor diese Notentwässerung überhaupt wirksam werden kann. Hierfür ist die Unterkonstruktion vermutlich nicht ausgelegt und es besteht **dringender Handlungsbedarf**.

Foto Nr. 1: Bereich Achse B/16-17 über Ruheraumanbau

- a) Entwicklung und Planung (inkl. rechnerischem Nachweis) des Entwässerungs- und Notentwässerungskonzeptes auf der Grundlage der derzeitigen Regeln der Technik, u.a. Flachdachrichtlinie, DIN EN 12056-3 und DIN 1986-100 mit ggf. anschließender (wahrscheinlich notwendiger) Ertüchtigung der Notentwässerungen

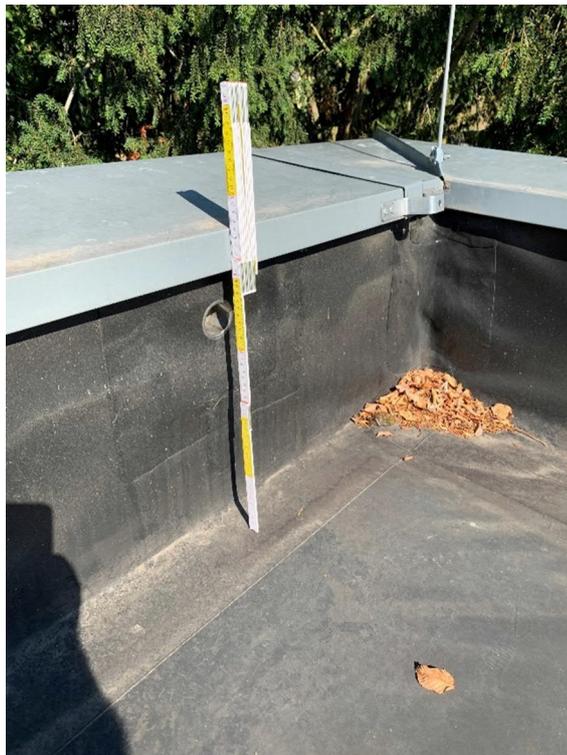
Foto Nr. 2: dto. im Detail, Lage der Notentwässerung

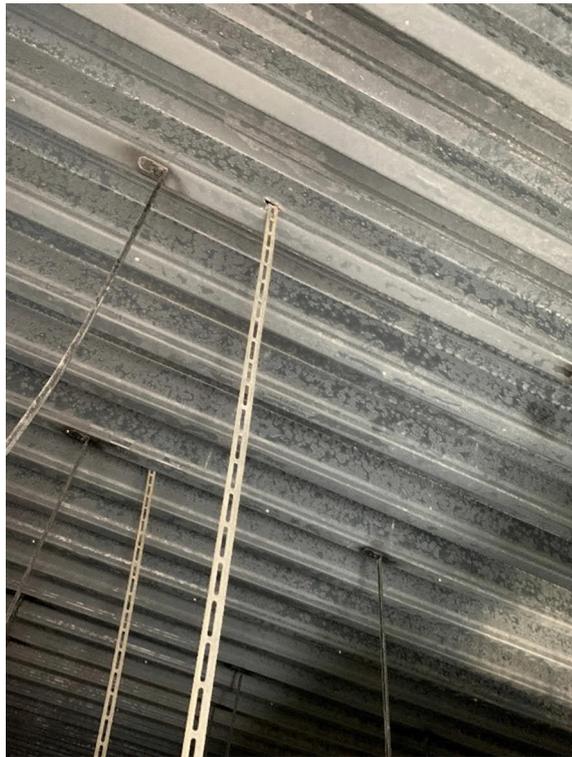
Die Beschichtung ist von „einer Art“ Weißrost (oder eher Salzanlagerungen infolge Kondensationspuren) überzogen – insbesondere im Schwimmbadbereich – siehe Fotos 3 bis 13. Eine flächige Korrosion (von unten) der Stahlschicht konnte nicht festgestellt werden. Nur im Bereich der Ränder, neben Achse B und E sind – teilweise erhebliche Korrosionsspuren – teilweise bis zur Durchrostung – festzustellen, insbesondere an Untergurten im Auflagerbereich (Fotos 10 und 13). Im Bereich Achse 8-9/B wurde auch schon ein „Reparaturversuch“ unternommen, in dem partiell eine Rippe durch ein zusätzliches trapezförmiges Formteil „verstärkt“ wurde (Fotos 11 und 12). Hier sind keine Verbindungsmittel zu erkennen, so dass sich der Kraftschluss nicht erschließt, auch aus der Tatsache heraus, dass dieses Formteil nicht auf die Auflager geführt ist.

Foto Nr. 3: Innenansicht Schwimmhalle, sichtbar die Kondensatspuren/Weißrost

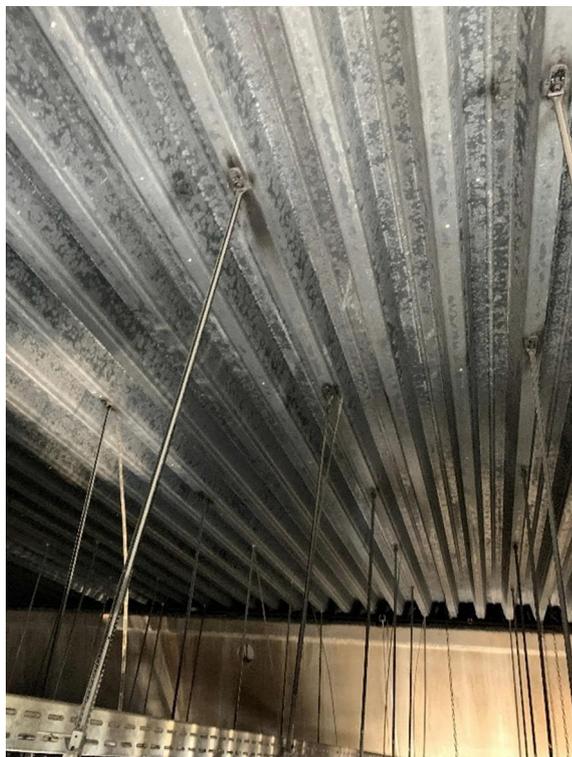
Teilweise sind die Abhängungen in Reihe – an je einer Trapezrippe – angeordnet – siehe Fotos 4 und 6. Hier kann vermutlich nicht (mehr) von einer gleichmäßigen Verteilung über die Trapezprofilbreite (Lasten pro Quadratmeter [m<sup>2</sup>]) ausgegangen werden.

Foto Nr. 4: dto. und Abhängungen in Reihe an einer Rippe

- c) Aufgrund der vielen – und „unkontrolliert“ angebrachten Abhängungen – wird eine statische Untersuchung des Trapezprofiles als geboten angesehen – unter Berücksichtigung der „Ist-Lastsituation“. Dabei sind in Übereinstimmung mit z. B. DIN 18807-3, Tabelle 1 (die aktuelle DIN EN 1993-1-3 hat diese Regelungen hierzu leider noch nicht aufgenommen) die Lasten als Einzellasten aus den einzelnen Abhängungen möglichst wirklichkeitsgenau zu erfassen und auf die nur geringer mittragenden Rippenanteile zu verteilen.

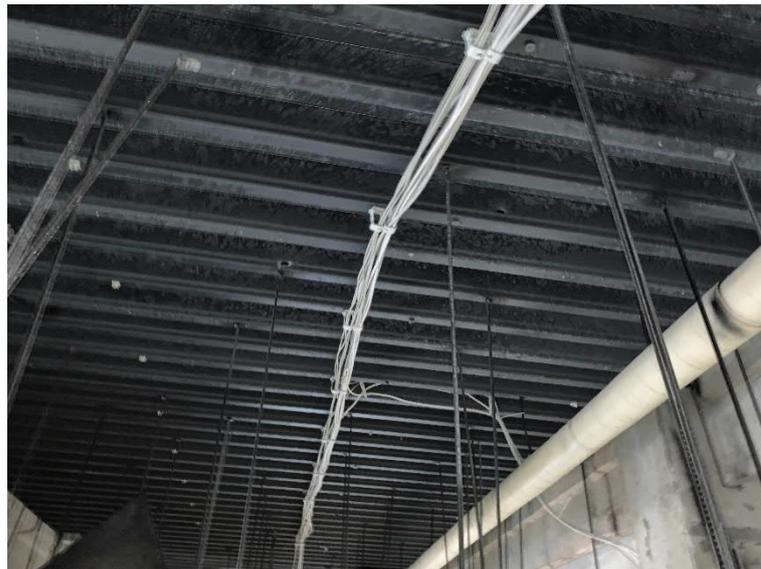
Foto Nr. 5: Neue Elektroabhängungen

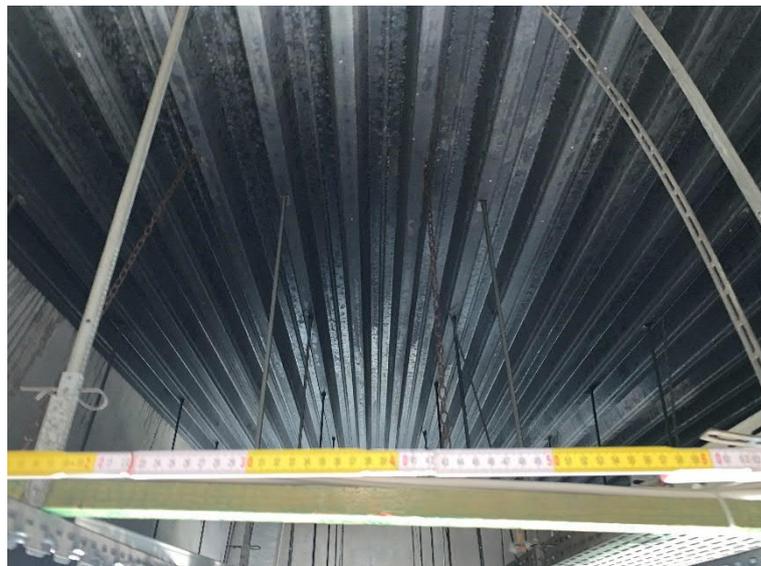
Foto Nr. 6: Abhängungen in Reihe an einer Rippe an Steildach

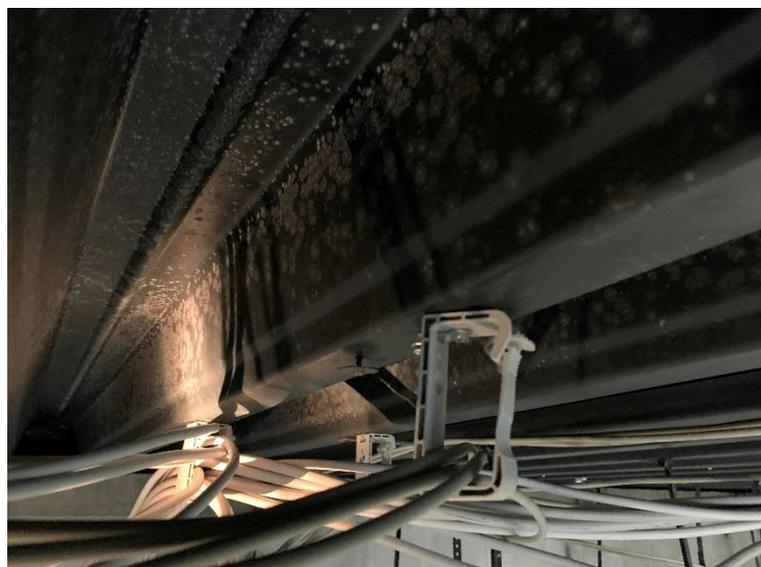
Foto Nr. 7: Detailaufnahme Befestigungen

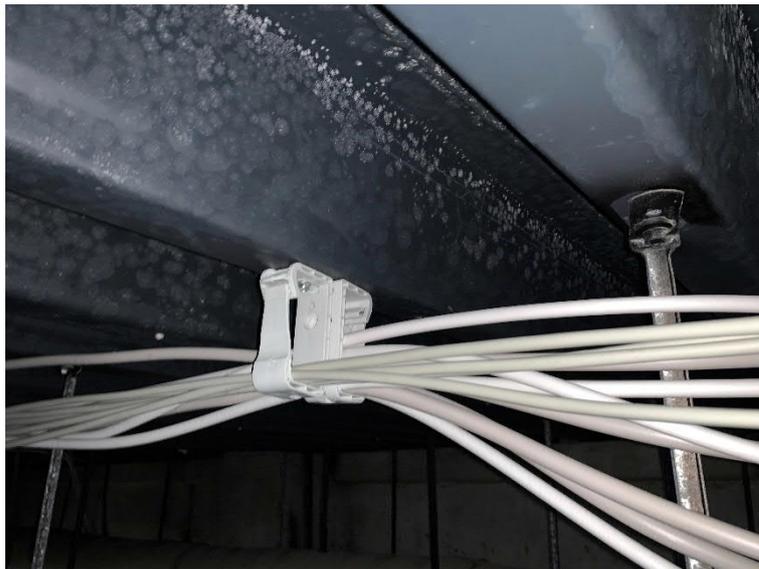
Foto Nr. 8: dto.

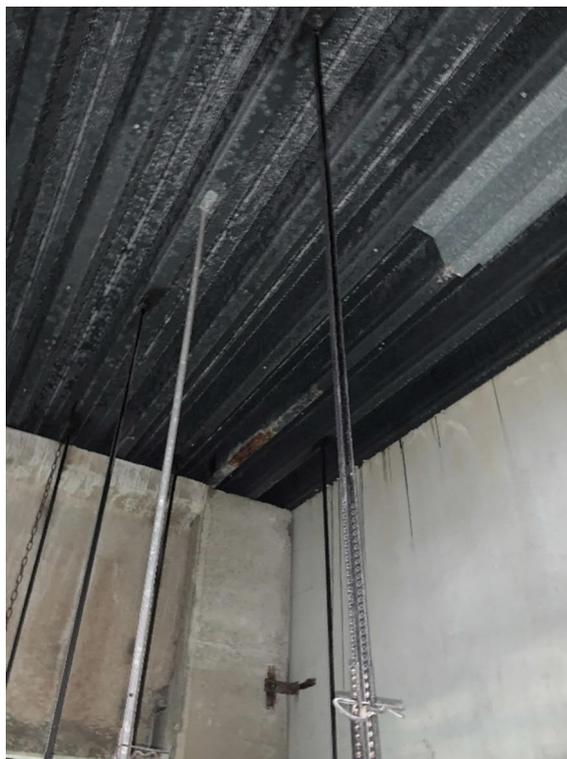
Foto Nr. 9: Abhängungen, im Hintergrund starke Korrosionsschäden, rechts Profil“verstärkung“

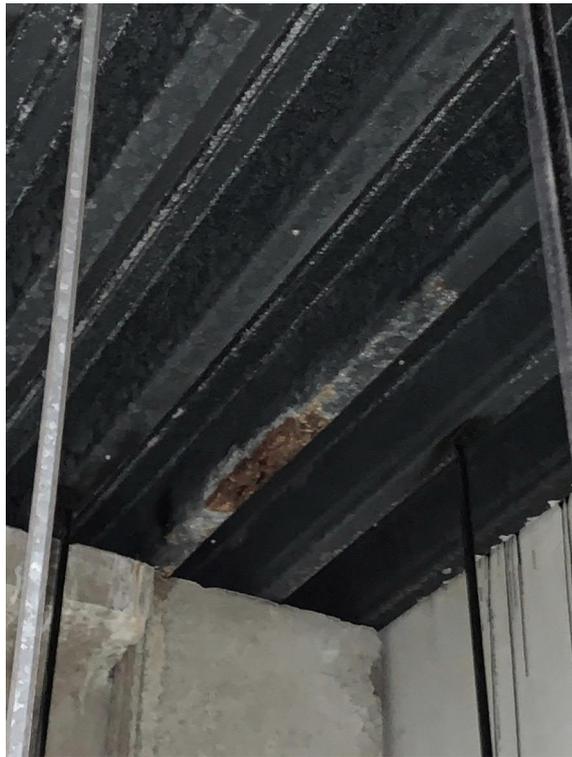
Foto Nr. 10: dto. im Detail

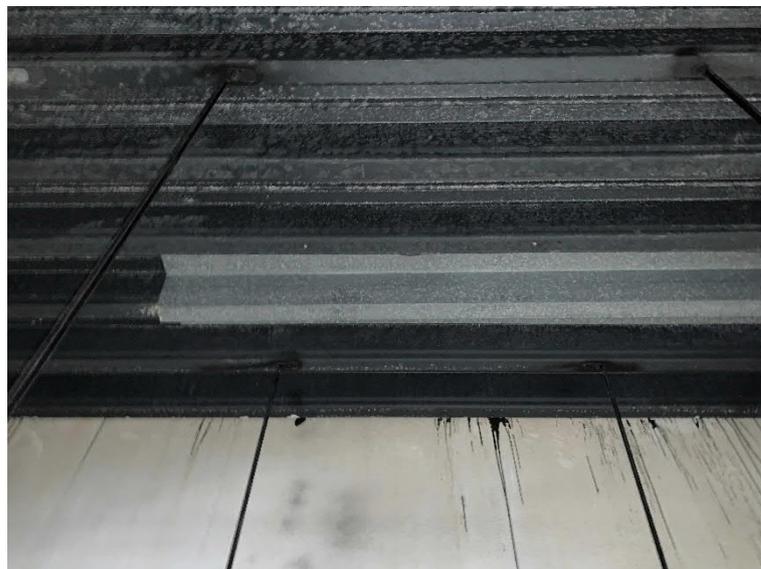
Foto Nr. 11: dto. im Detail

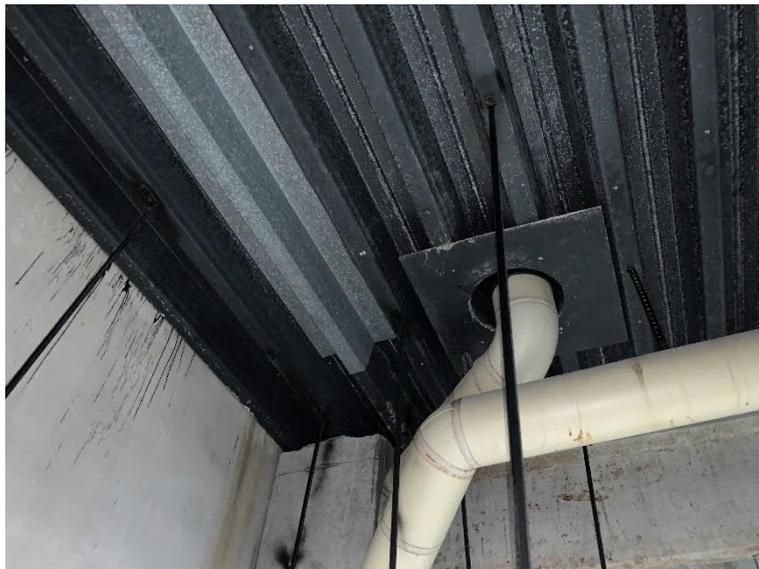
An größeren Durchdringungen, z. B. bei Durchführung von Entwässerungsleitungen, sind offensichtlich unzureichende Abdeckbleche (in Größe und vor allem Befestigung) festzustellen (Foto 12).

Foto Nr. 12: dto., Verstärkung und unzureichendes Abdeckblech

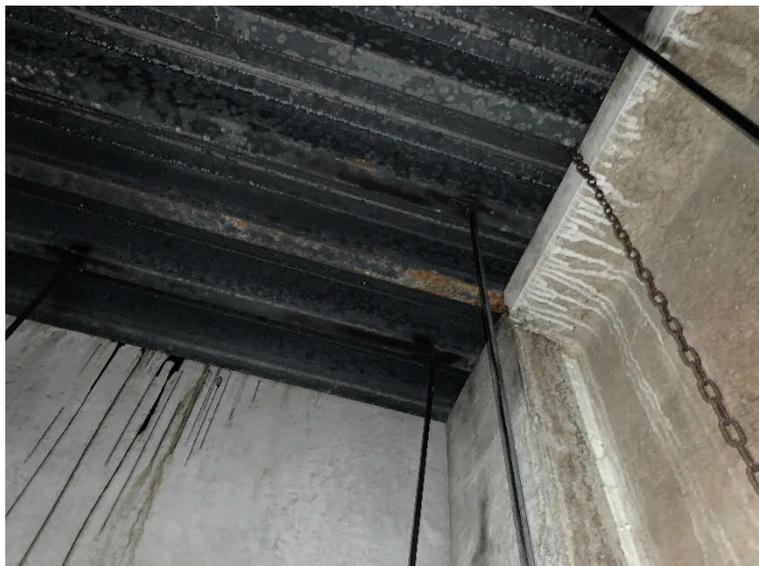
Foto Nr. 13: Korrosion am Auflagerbereich, Achse B

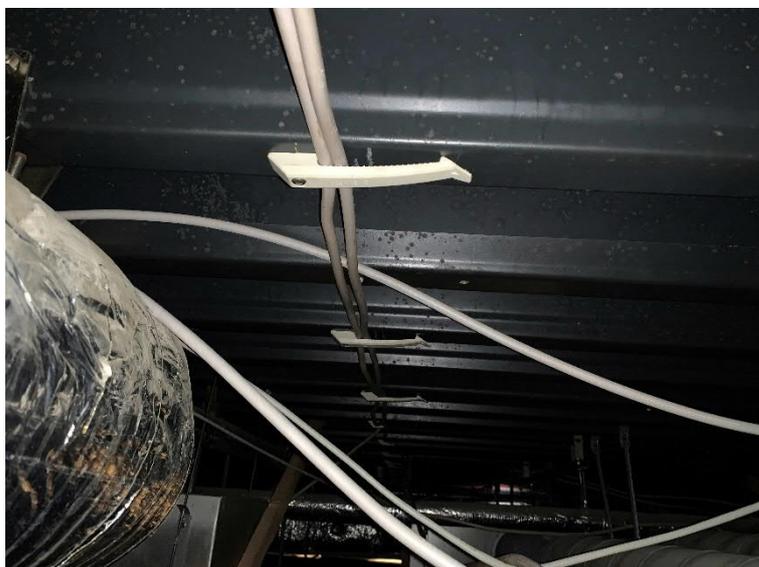
Im Saunabereich stellt sich die Situation ähnlich dar. Nur ist nicht so starker Weißrost (oder Salzanlagerungen) festzustellen. Im Bezug auf die Abhängungen ist das Bild ähnlich, wenn nicht sogar noch stärker ausgeprägt – siehe Fotos 14ff.

Foto Nr. 14: Saunabereich, Blick in die Unterdecke

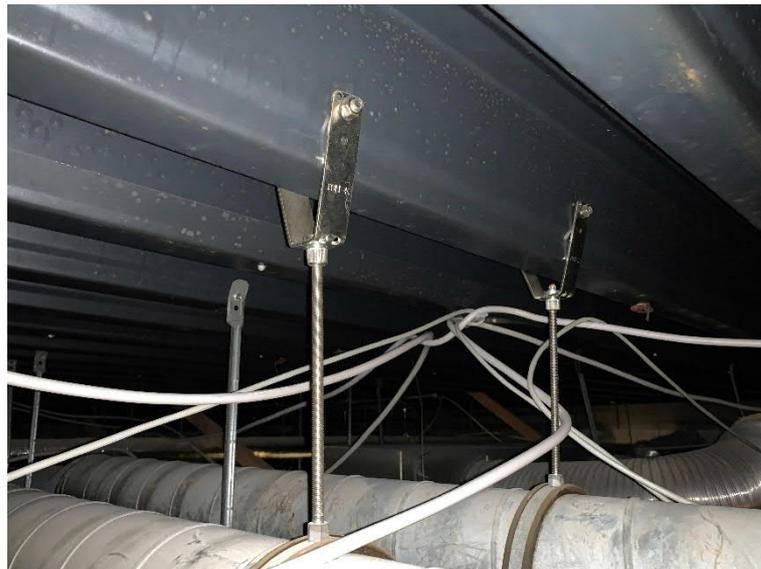
Foto Nr. 15: dto., Stegbefestigungen
