GEMEINDE FRIESENHEIM

Örtliches Hochwasser- und Starkregenvorsorgekonzept
(HSVK) für die VG Rhein-Selz

Bürgerinformationsveranstaltung (BIV)
am 10.04.2024 in Friesenheim

Vortragsmanuskript mit Ergänzungen aus der
Gemeinderatssitzung und der BIV

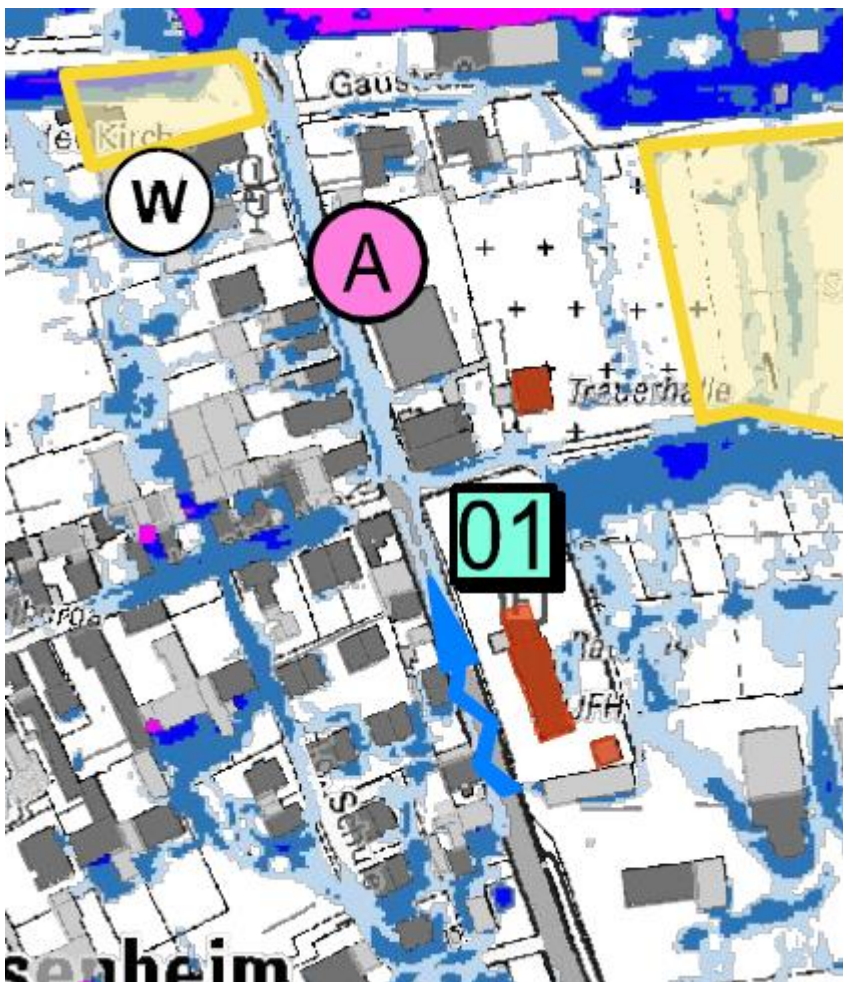
Abbildung 3: Sturzflutgefahrenkarte

| Defizit | Maßnahme |
|---|---|
| <p>Die Gaustraße und alle Nebenstraßen wie die Hauptstraße und die Straße „Hinter der Schule“ sind bei Starkregen wasserführend. Alle Gebäude mit Kellern, ebenerdigen Lichtschächten sowie tiefliegenden Eingängen und Garagen sind gefährdet.</p> <p>Grundsätzlich sind alle Straßen in Friesenheim durch Oberflächenabfluss bei Starkregen betroffen.</p> <p>Laut Sturzflutgefahrenkarten kann sich am nördlichen Ortseingang von Friesenheim Wasser auf der Gaustraße einstauen und den Zugang zum Ort abschneiden.</p> | <p>Die betroffenen Anlieger müssen über ihre Gefahrensituation informiert werden, damit sie Maßnahmen zum Eigenschutz (Eigenvorsorge Kat. A) vornehmen können.</p> <p>Im Alarm- und Einsatzplan muss die im Starkregenfall mögliche eingeschränkte Erreichbarkeit von Friesenheim aus nördlicher Richtung aufgenommen werden. Auch der Oberflächenabfluss auf der Landstraße Richtung Weinolsheim sollte berücksichtigt werden.</p> <p>Im Außengebiet sollten Maßnahmen zum Wasserrückhalt und zur Erosionsminderung, wie in [02] beschrieben, umgesetzt werden.</p> |

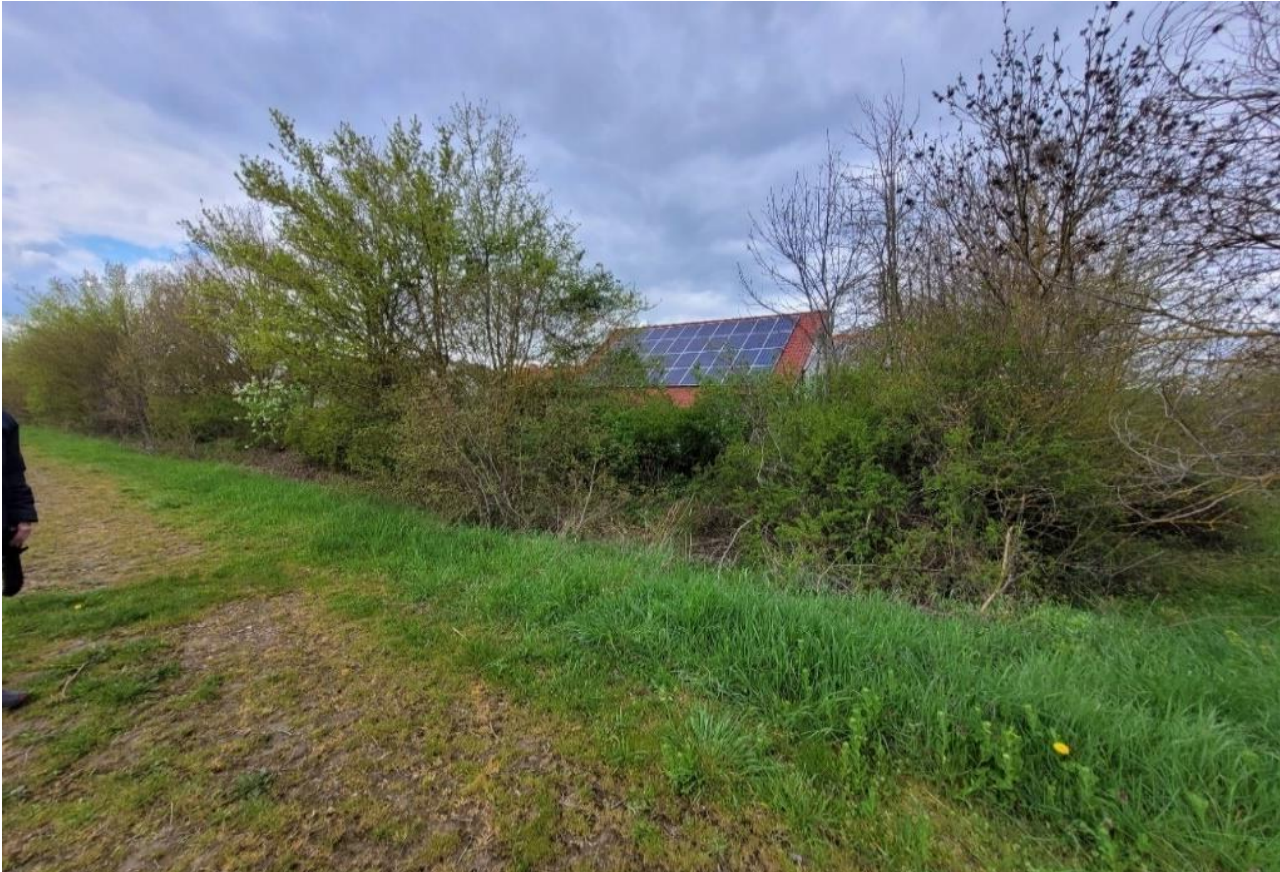
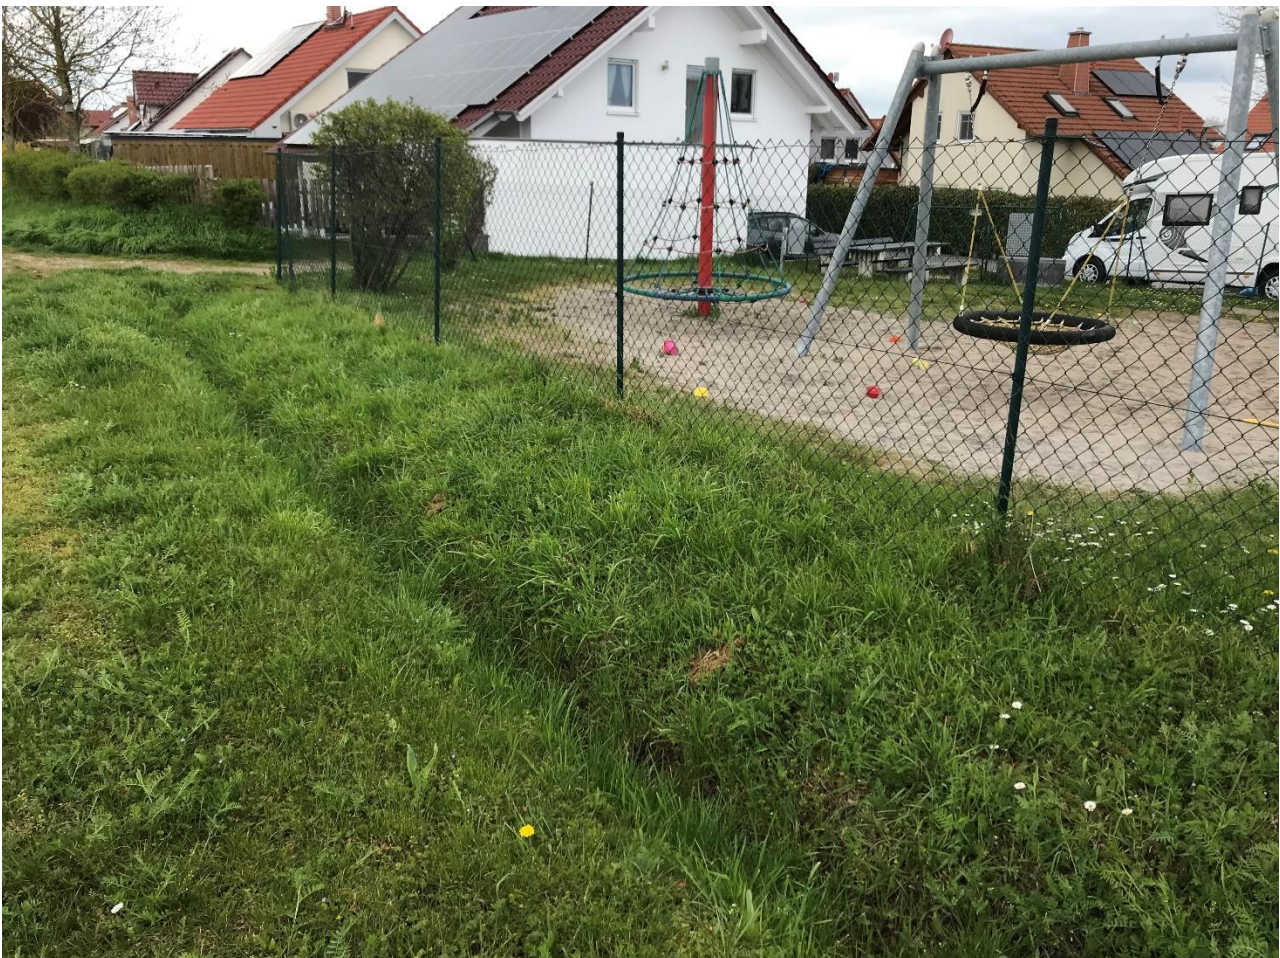
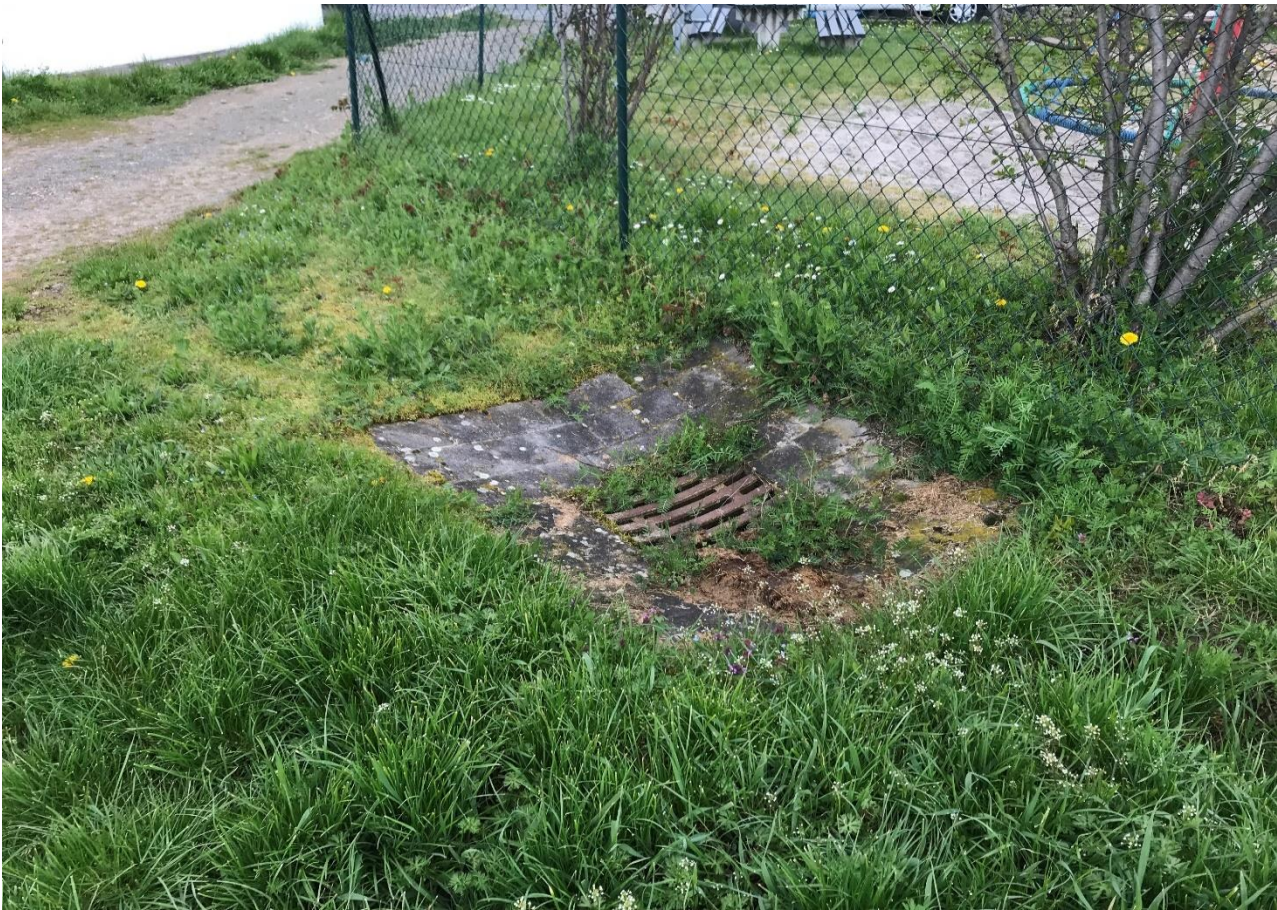
| Defizit | Maßnahme |
|---|---|
| <p>Von den südlich von Friesenheim gelegenen Feldern fließt laut Anliegern bei starkem Regen Wasser auf die Bebauung zu, es kann zur Erosion in den Äckern und zum Abschwemmen von Boden kommen.</p> <p>Durch eine Kombination von einer Verwallung und einem Entwässerungsgraben sind die Anlieger in diesem Bereich geschützt. Das im Graben abfließende Oberflächenwasser wird hinter dem Spielplatz mit einem Einlauf in die Mischwasserkanalisation eingeleitet. Der Einlauf wird bei stärkeren Regenereignissen überströmt und Oberflächenabfluss gelangt auf den Weg zur Straße "Auf der Neuweide" (siehe Maßnahme [03]). Ein weiterer Einlauf befindet sich am westlichen Ende des Grabens auf Höhe von Haus Nr. 12 in der Straße "Auf der Neuweide".</p> | <p>Die Verwallung, der Graben und die Einläufe müssen zur Erhaltung ihrer Funktionsfähigkeit regelmäßig unterhalten werden (siehe allg. Hinweis [0.3]). Wenn sich der Graben bspw. durch Ablagerungen zusetzt, muss er wieder vertieft werden, um den Schutz aufrecht zu erhalten.</p> <p>Die Verwallung und der Graben wurden von der Gemeinde errichtet und sie ist unterhaltungspflichtig.</p> <p>Um die Gefahr eines Überströmens des Einlaufs auf Höhe des Spielplatzes bei einem stärkeren Regenereignis zu verringern, sollte das Gelände hinter dem Einlauf z.B. mit einer kleinen Verwallung oder einer Ummauerung erhöht werden.</p> <p>Bei der Bewirtschaftung der landwirtschaftlichen Flächen sollten erosionsmindernde Maßnahmen berücksichtigt werden, die Schlamm zurückhalten und den Wasserabfluss dämpfen. Es werden die im Rahmen der Informationsveranstaltung für Landwirte vorgeschlagenen Maßnahmen, wie z.B. Erosionsschutzstreifen, empfohlen.</p> <p>Zusätzlich sollten im Außengebiet dezentrale Maßnahmen zum Wasserrückhalt in der Fläche, wie Kleinstrückhalte, Flutmulden entlang von Wegen oder alternative Flächenbewirtschaftungen umgesetzt werden.</p> <p>Die vorgeschlagene Umsetzung von Maßnahmen zur Erosionsminderung und zum Wasserrückhalt gelten auch für die Maßnahmen [03] bis [05].</p> |

Abbildung 5: Entwässerungsgraben und Verwallung

Abbildung 6: Entwässerungsgraben

Abbildung 7: Einlauf

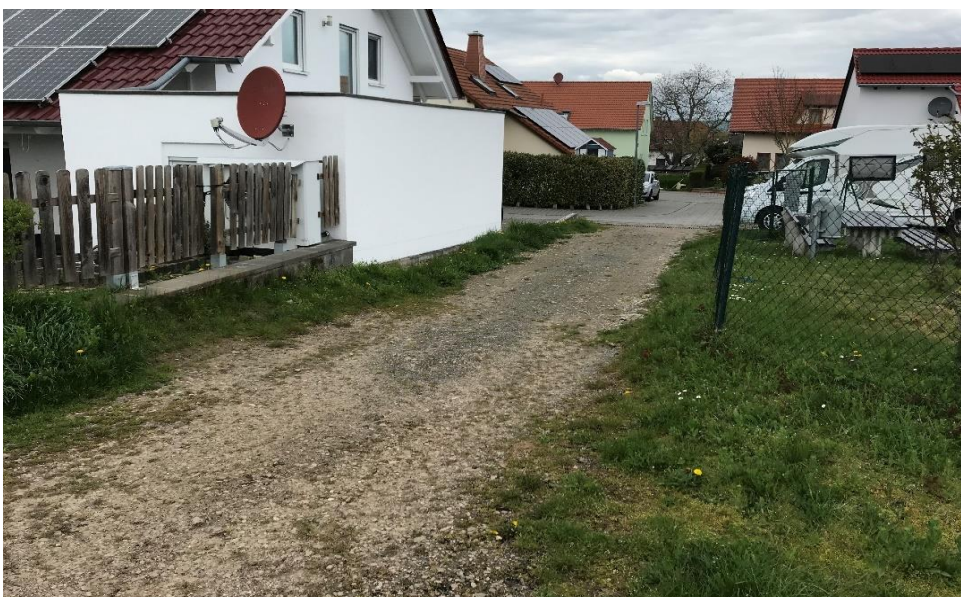
Abbildung 9: Verbindungsweg von der Straße "Auf der Neuweide" zum Wirtschaftsweg

| Defizit | Maßnahme |
|---|---|
| <p>Am unteren Ende des Verbindungswegs zwischen der Straße "Auf der Neuweide" und dem südlich befindlichen Wirtschaftsweg auf Höhe des Spielplatzes ist eine Entwässerungsrinne angeordnet. Diese ist sehr schmal, sodass bei Starkregenereignissen laut Anwohner der anfallende Oberflächenabfluss nicht vollständig gefasst werden kann und über die Straßen "Auf der Neuweide" und "Ober dem Ort" abfließt. Insbesondere die Grundstücke und Häuser direkt unterhalb des Verbindungswegs sind gefährdet.</p> | <p>An dieser Stelle sollte eine breite Kastenrinne (ggf. mit Schlammfang) eingebaut werden. Zur Verbesserung der Zulaufsituation sollte die Rinne vertieft in die Straße eingebaut und unterhalb einer kleinen Schwelle angeordnet werden. Dadurch wird die Aufnahmekapazität deutlich verbessert, bei einem großen Starkregen kann sie trotzdem überlastet sein.</p> <p>Die Kastenrinne muss zur Erhaltung ihrer Funktionsfähigkeit regelmäßig unterhalten werden (siehe allg. Hinweis [0.3]).</p> <p>Durch die Umsetzung von Maßnahme [02] verbessert sich die Abflusssituation.</p> |

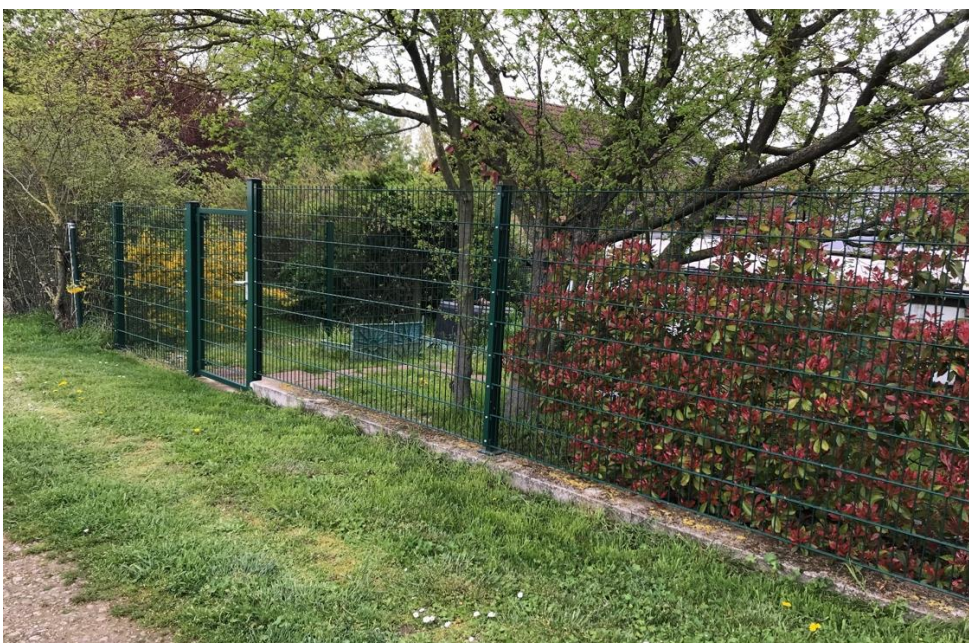
| Defizit | Maßnahme |
|---|---|
| <p>Nach dem Einlauf auf Höhe von Haus Nr. 12 in der Straße "Auf der Neuweide" endet die Verwallung und der Entwässerungsgraben. Neben dem Hangwasser fällt an dieser Stelle laut Anliegern auch Druckwasser aus dem Untergrund an.</p> <p>Viele Anwesen liegen höher oder haben sich durch kleine Mauern geschützt. Grundstücke, die tiefer gelegen sind und/oder ebenerdige Eingänge in Hangrichtung haben, sind gefährdet.</p> | <p>Die betroffenen Anlieger müssen über ihre Gefahrensituation informiert werden, damit sie Maßnahmen zum Eigenschutz (Eigenvorsorge Kat. B) vornehmen können.</p> <p>Im Außengebiet sollten Maßnahmen zum Wasserrückhalt und zur Erosionsminderung, wie in [02] beschrieben, umgesetzt werden.</p> |

Abbildung 11: Gefährdetes Grundstück südlich der Weinbergstraße

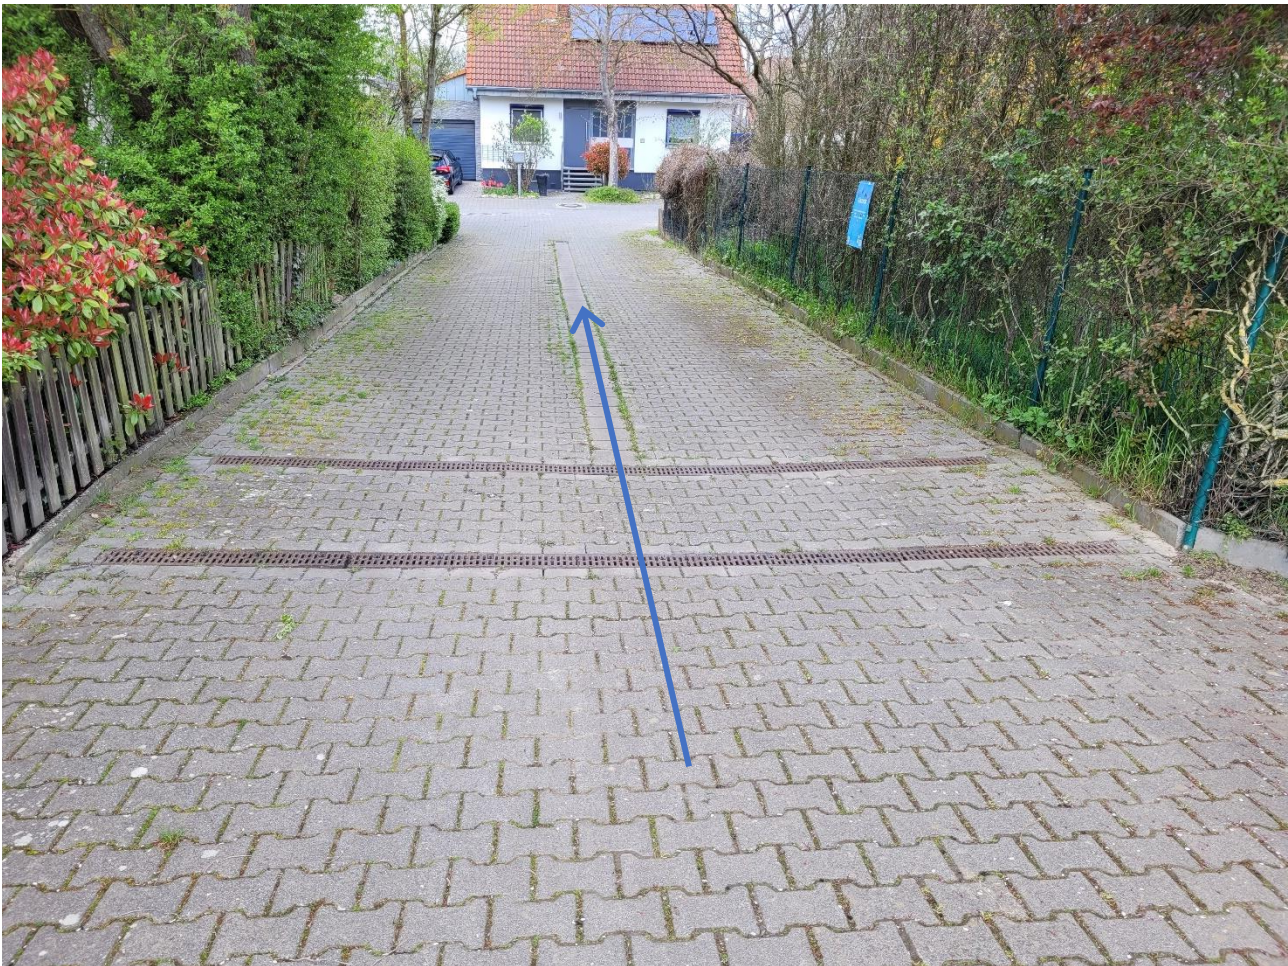
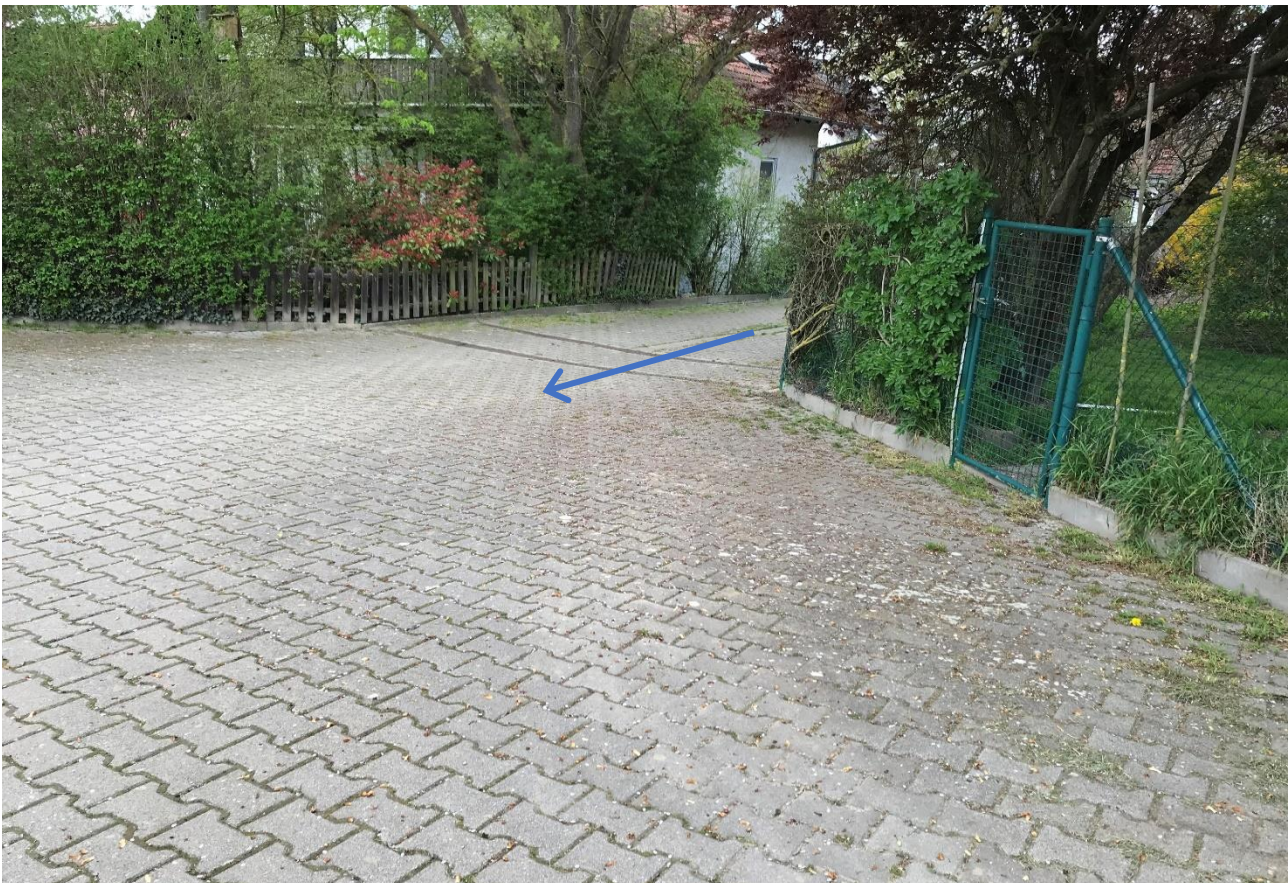
| Defizit | Maßnahme |
|---|---|
| <p>Auf dem südlichen Zweig der Weinbergstraße zwischen Haus Nr. 16 und 18 fließt laut Anwohnern viel Oberflächenabfluss aus den Feldern ab. Die zwei hintereinander angeordneten Entwässerungsrinnen sind zu klein, um den gesamten Oberflächenabfluss aufzunehmen. Die Entwässerungsrinnen sind an einen Regenwasserkanal angeschlossen.</p> <p>Oberflächenabfluss, der nicht von den Entwässerungsrinnen aufgenommen werden kann, fließt nach Westen auf der Weinbergstraße weiter. An der Kreuzung mit dem Bechtolsheimer Weg fließt ein Teil des Wassers in die Felder und ein Teil auf dem Bechtolsheimer Weg ab.</p> <p>Alle Gebäude mit Kellern, ebenerdigen Lichtschächten sowie tiefliegenden Eingängen und Garagen sind gefährdet. Viele Anwohner haben sich bereits durch kleine Mauern und Stellkanten geschützt.</p> | <p>Die zwei Entwässerungsrinnen sollten durch eine große Kastenrinne mit Schlammfang ersetzt werden. Zur Verbesserung der Zulaufsituation sollte die Rinne vertieft in die Straße eingebaut und unterhalb einer kleinen Schwelle angeordnet werden.</p> <p>Die Entwässerungs- bzw. Kastenrinnen müssen zur Erhaltung ihrer Funktionsfähigkeit regelmäßig unterhalten werden (siehe allg. Hinweis [0.3]).</p> <p>Die betroffenen Anlieger müssen über ihre Gefahrensituation informiert werden, damit sie Maßnahmen zum Eigenschutz (Eigenvorsorge Kat. A und B) vornehmen können.</p> <p>Wie in Maßnahme [02] beschrieben sollten Maßnahmen zur Erosionsminderung und zum Wasserrückhalt im Außengebiet umgesetzt werden.</p> |

Abbildung 13: Entwässerungsrinnen Weinbergstraße

Abbildung 14: Entwässerungsrinnen Weinbergstraße

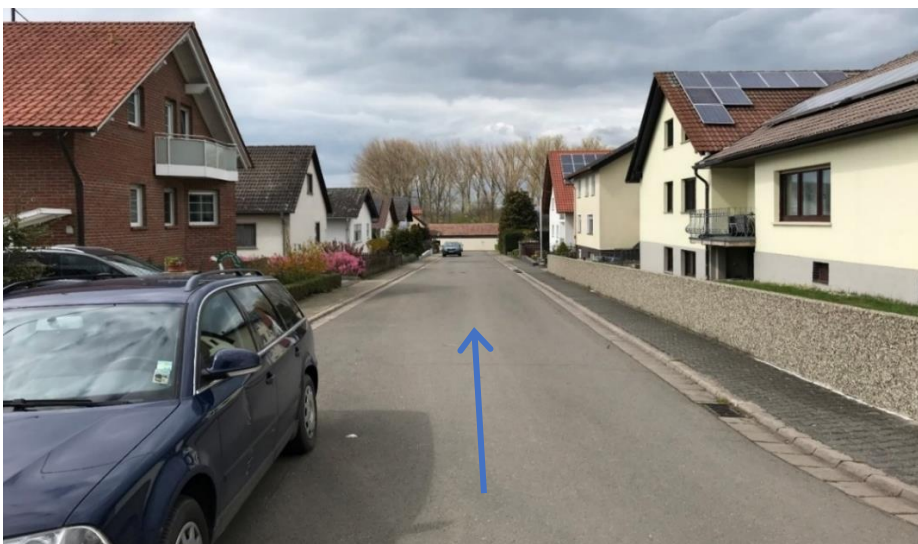
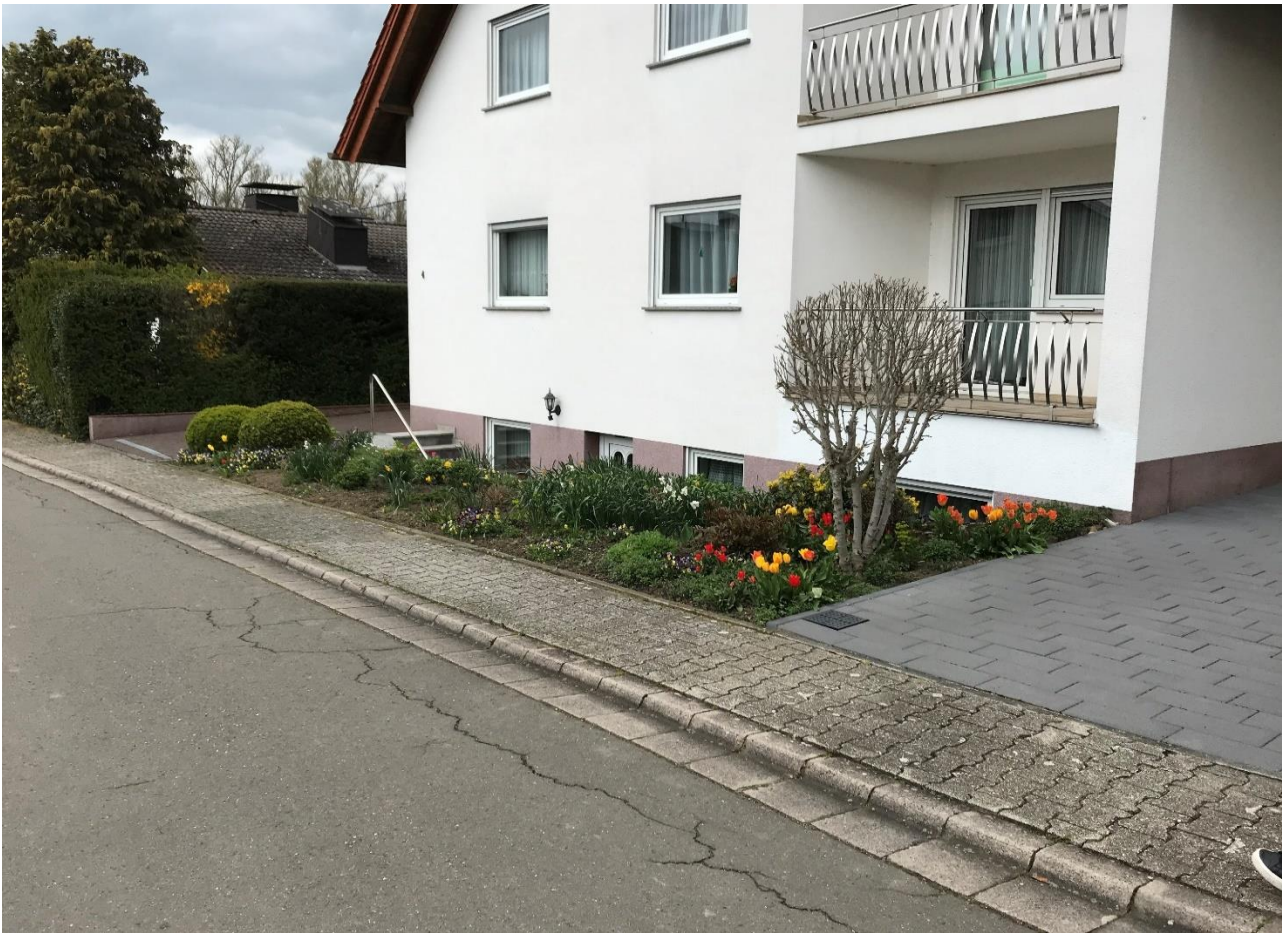
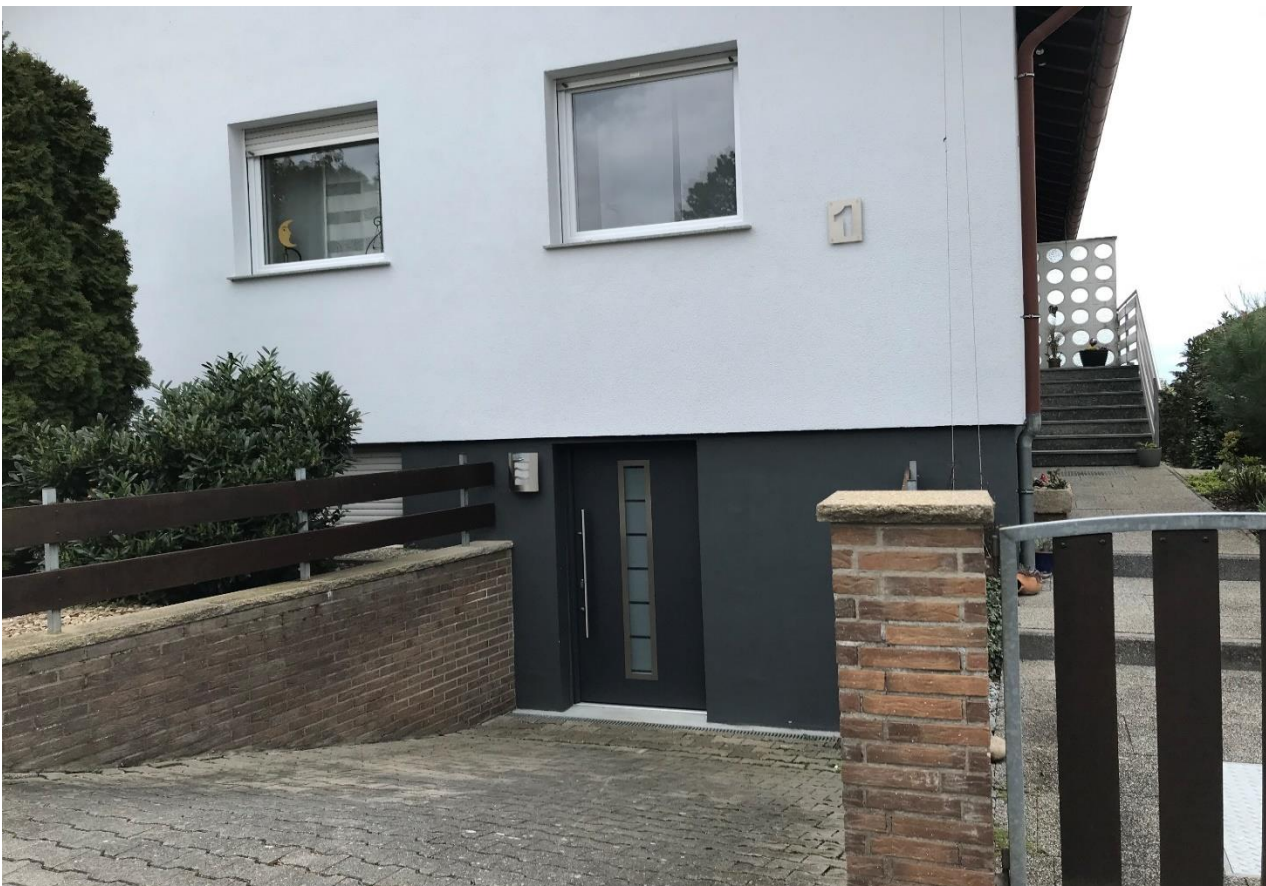
| Defizit | Maßnahme |
|---|---|
| <p>Laut Anwohnern handelt es sich beim "Sonnenweg" um eine wasserführende Straße. Bei stärkeren Regenereignissen sind schon des Öfteren Garagen überschwemmt worden. Am unteren Ende der Straße "Sonnenweg" tritt laut Anwohnern schon bei kleineren Regenereignissen Mischwasser aus der Kanalisation über die Schächte aus und fließt über die Straße "Mühlweg" ab.</p> <p>Alle Gebäude mit Kellern, ebenerdigen Lichtschächten sowie tiefliegenden Eingängen und Garagen sind gefährdet.</p> | <p>Die betroffenen Anlieger müssen über ihre Gefahrensituation informiert werden, damit sie Maßnahmen zum Eigenschutz (Eigenvorsorge Kat. A) vornehmen können.</p> <p>Der Sonnenweg sollte als Notabflussweg ausgebaut werden. Der Notabflussweg ist durch eine Kombination aus öffentlichen Maßnahmen (z.B. Erhöhung der Bordsteine) und privaten Vorsorgemaßnahmen baulich zu sichern, um den Oberflächenabfluss zu lenken.</p> <p>Eine Kanalnetzberechnung aus 2020 durch den ZAR hat ergeben, dass der Schacht Sonnenweg/Mühlweg bei einem 3-jährlichen Niederschlag bereits überstaut. Eine Sanierungsplanung wurde bereits beauftragt. Je nach Ergebnis, kann dies auch Haus Nr. 11 im Mühlweg entlasten [07].</p> <p>Im Außengebiet sollten Maßnahmen zum Wasserrückhalt und zur Erosionsminderung, wie in [02] beschrieben, umgesetzt werden.</p> |

Abbildung 16: Straße Sonnenweg

Abbildung 17: Gefährdete Einliegerwohnung im Sonnenweg

Abbildung 18: Gefährdeter tiefliegender Eingang im Sonnenweg

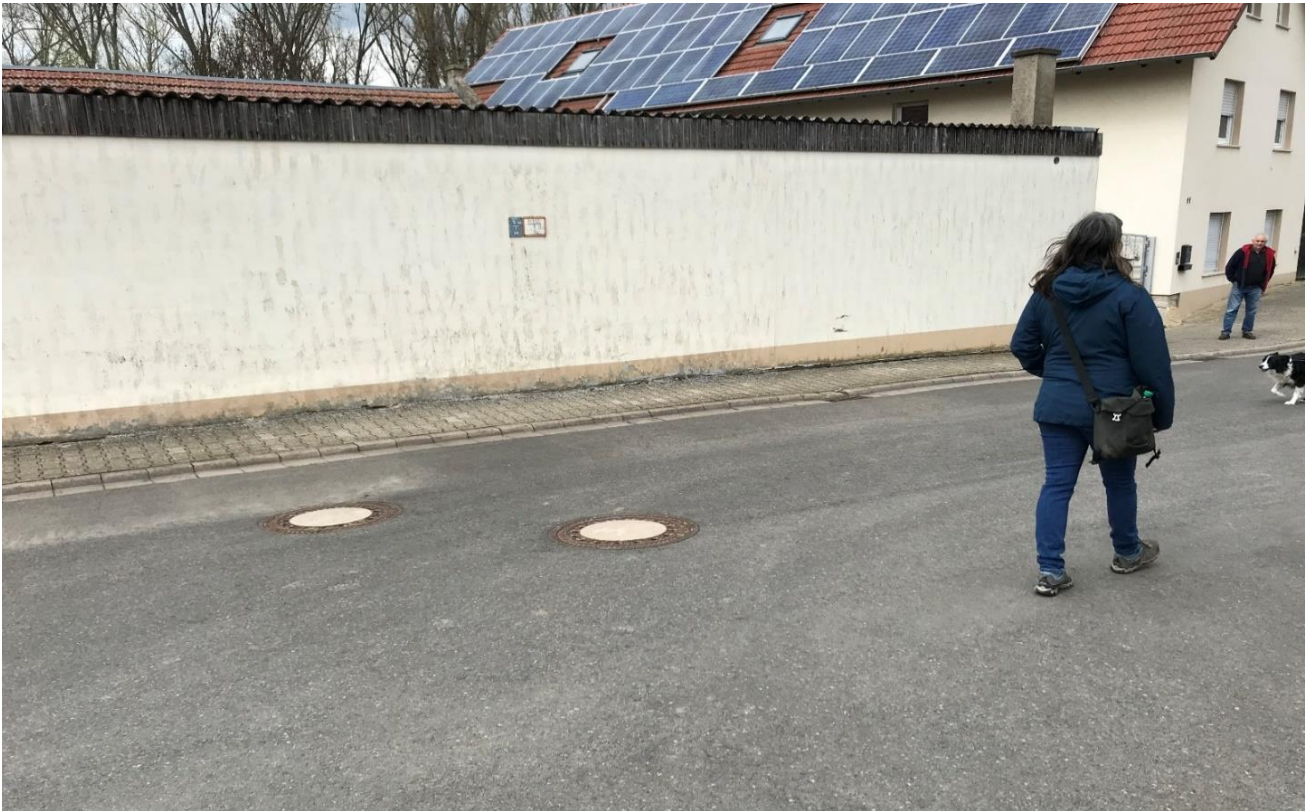
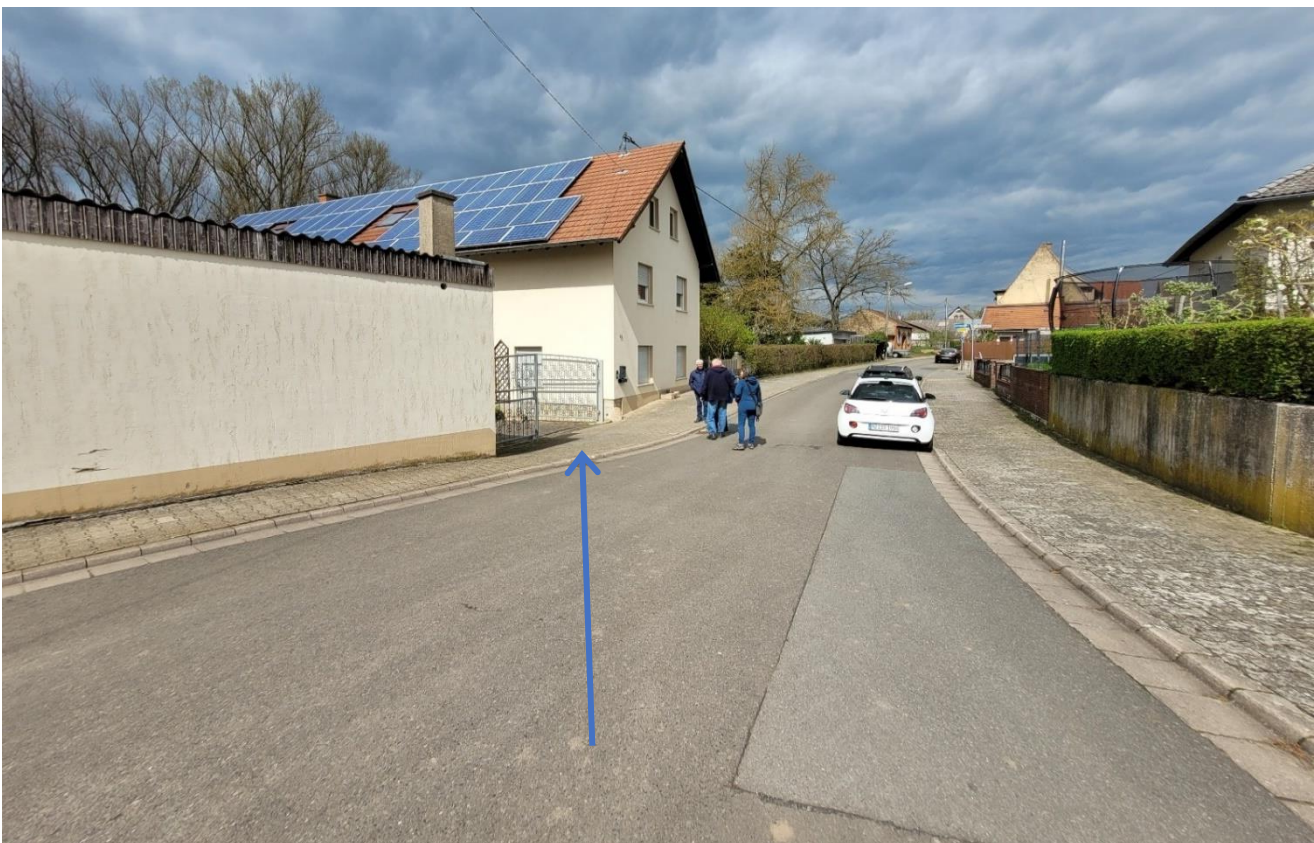
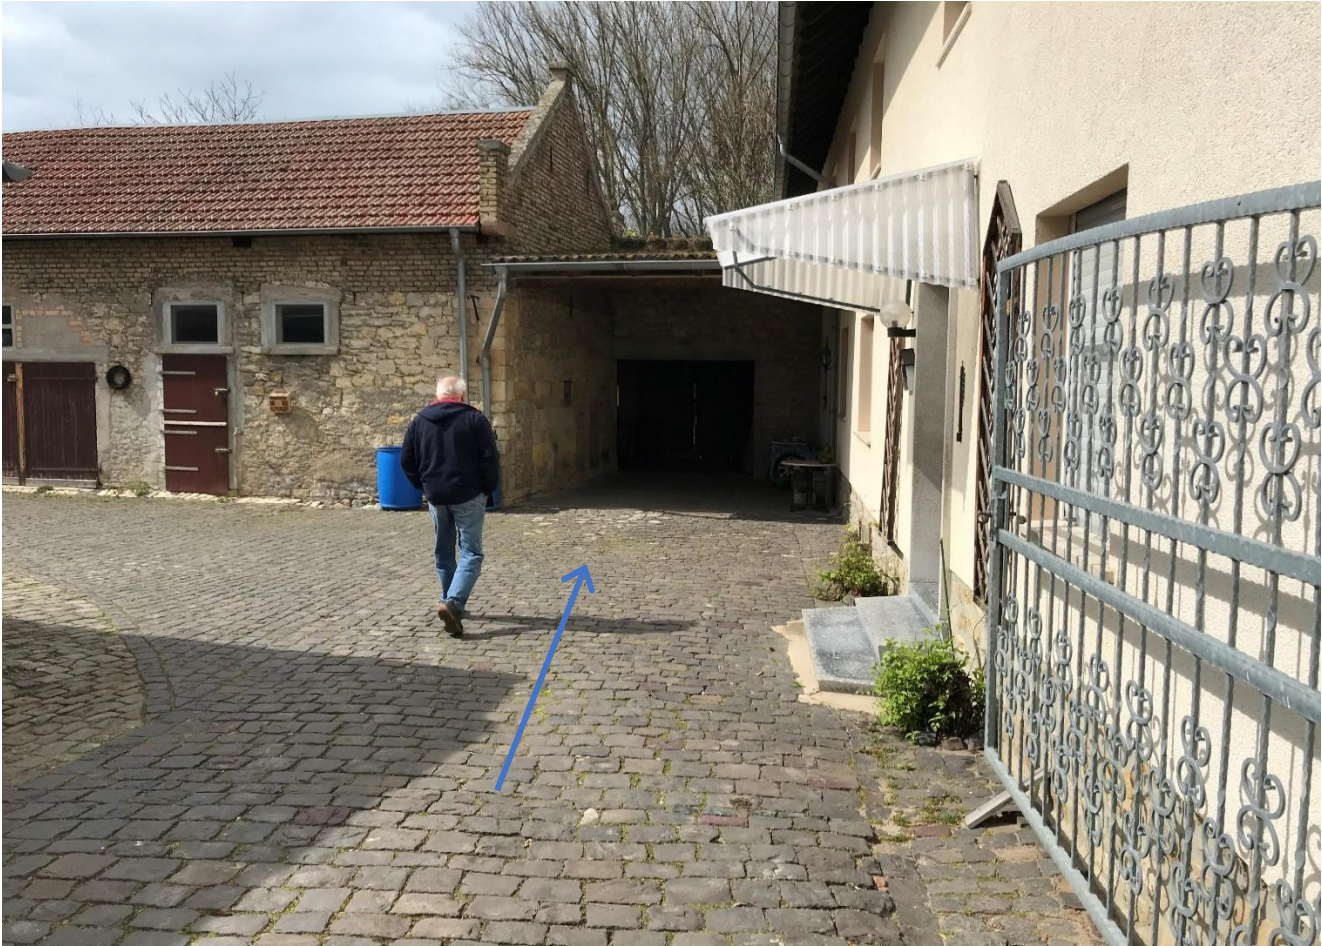
| Defizit | Maßnahme |
|---|---|
| <p>Haus Nr. 11 in der Straße "Mühlweg" befindet sich im Geländetiefpunkt. Laut den Anwohnern sammeln sich Oberflächenabfluss und Rückstauwasser aus dem Mischwasserkanal dort und fließen von der Straße "Mühlweg" auf den Hof von Haus Nr. 11. Um einen Rückstau im Hof zu vermeiden, öffnen die Anwohner das Hoftor zum Garten, damit das Wasser in den Garten abfließen kann. Dort bleiben dann auch Rückstände aus der Mischwasserkanalisation zurück.</p> <p>Auf Höhe von Haus Nr. 13 sind die Straßentwässerungsrinnen beschädigt, so dass der Oberflächenabfluss nicht nach Westen abfließen kann, sondern auf Haus Nr. 11 zufließt.</p> | <p>Die betroffenen Anlieger sind sich ihrer Gefahrensituation bewusst, sie sollten Maßnahmen zum Eigenschutz (Eigenvorsorge Kat. A und C) prüfen. Bspw. könnte eine Schwelle an der Hofeinfahrt angeordnet werden.</p> <p>Die Straße „Mühlweg“ sollte durch bauliche Maßnahmen als Notabflussweg gesichert werden. In einer Vorplanungsstudie sollte untersucht werden, ob der Oberflächenabfluss von den Straßen „Sonnenweg“ und „Mühlweg“ durch eine Profilierung der Straße in die Grünfläche westlich von Haus Nr. 13 in der Straße "Mühlweg" eingeleitet werden könnte.</p> <p>Die Sanierungsmaßnahme aus [06] kann ggf. Entlastung bringen. Im Zuge der Sanierungsmaßnahme sollten auch die Straßentwässerungsrinnen ausgebessert werden.</p> |

Abbildung 20: Kanaldeckel Kreuzung Sonnenweg - Mühlweg

Abbildung 21: Mühlweg Haus Nr. 11

Abbildung 22: Hof von Haus Nr. 11 im Mühlweg

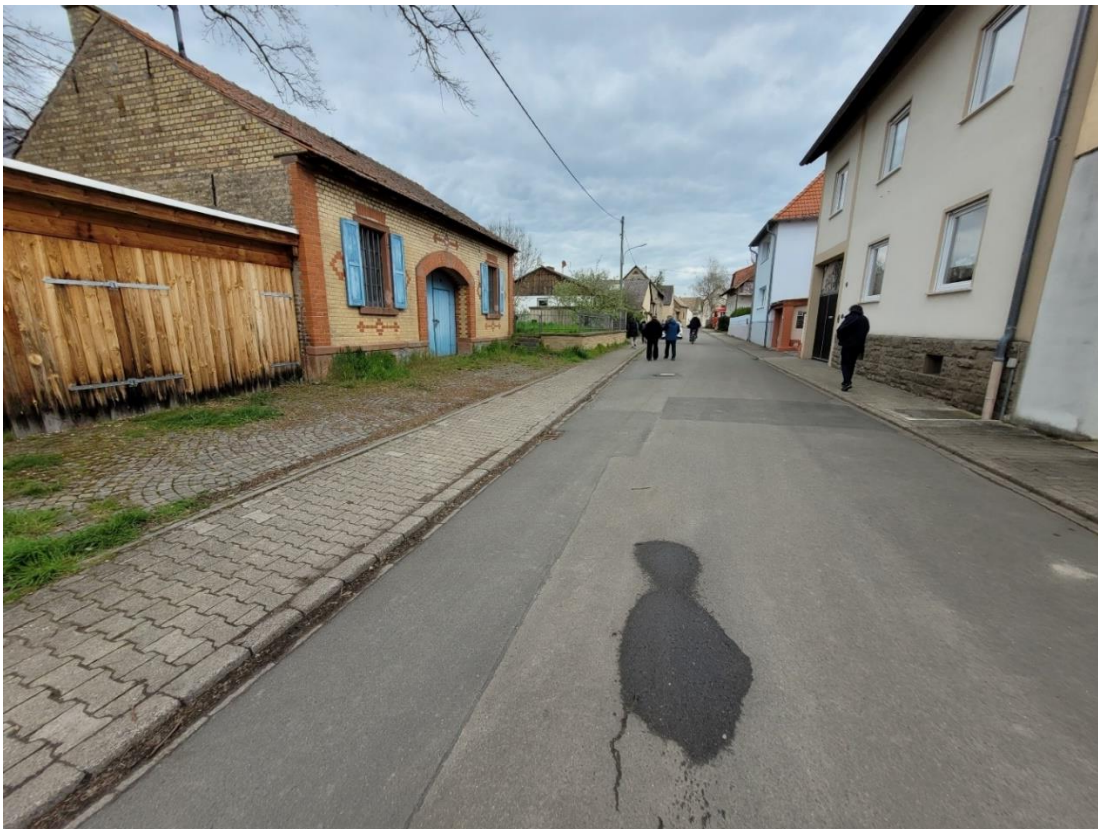
Abbildung 24: Mühlweg

| Defizit | Maßnahme |
|---|---|
| <p>In der Vergangenheit floss quer durch die Bebauung Wasser (hier im Plan kartiert). Ca. 2021 wurde hier ein neuer Straßeneinlauf hergestellt, seitdem sind keine Probleme mehr aufgetreten.</p> | <p>Der Straßeneinlauf muss zur Erhaltung seiner Funktionsfähigkeit regelmäßig unterhalten werden (siehe allg. Hinweis [0.3]).</p> <p>Im Überlastfall können auch künftig Überschwemmungen vorkommen. Daher müssen die betroffenen Anlieger über ihre Gefahrensituation informiert werden, damit sie Maßnahmen zum Eigenschutz (Eigenvorsorge Kat. A) vornehmen können.</p> |

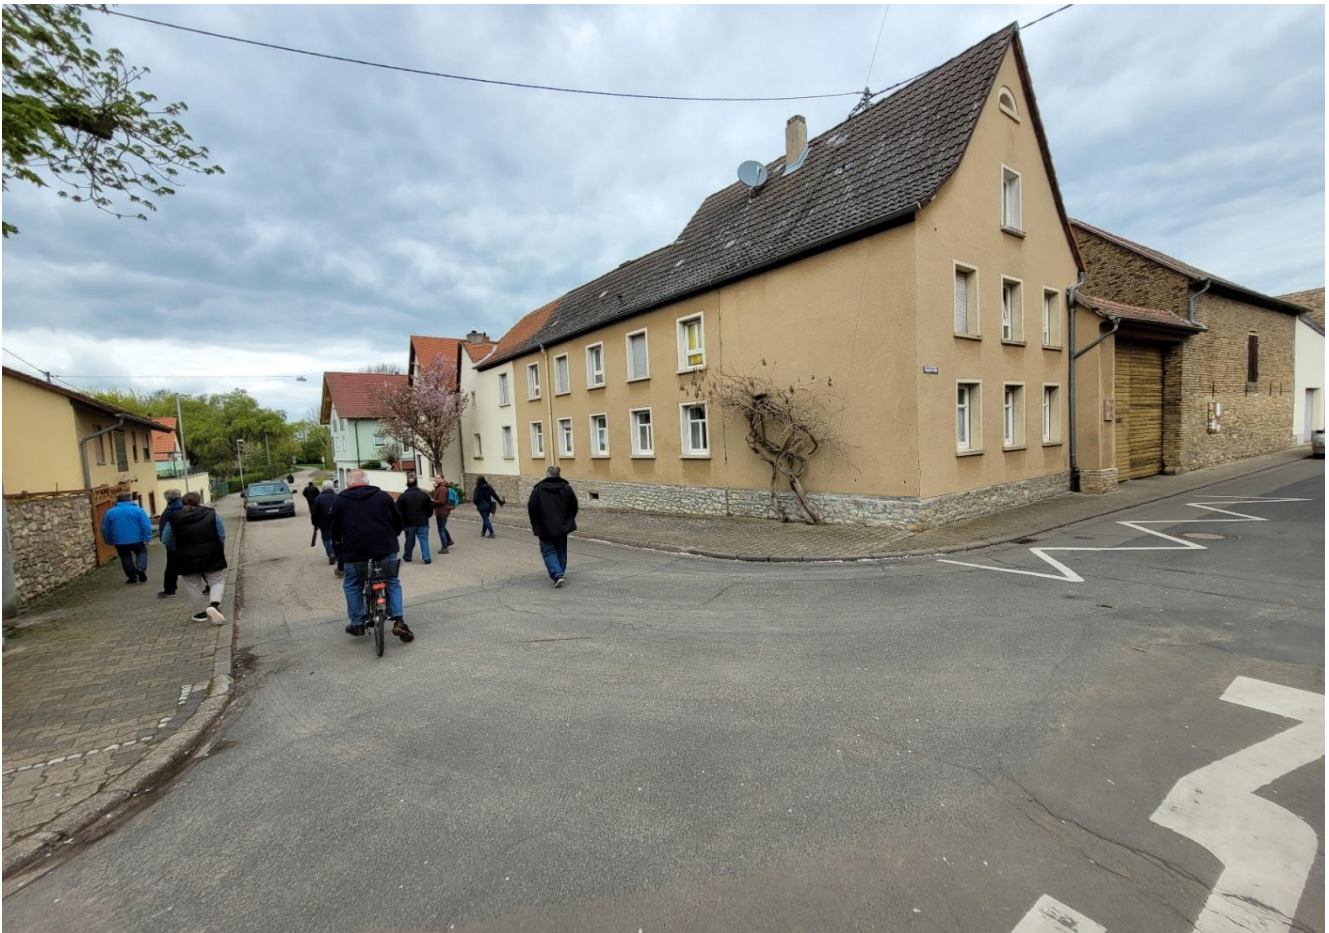
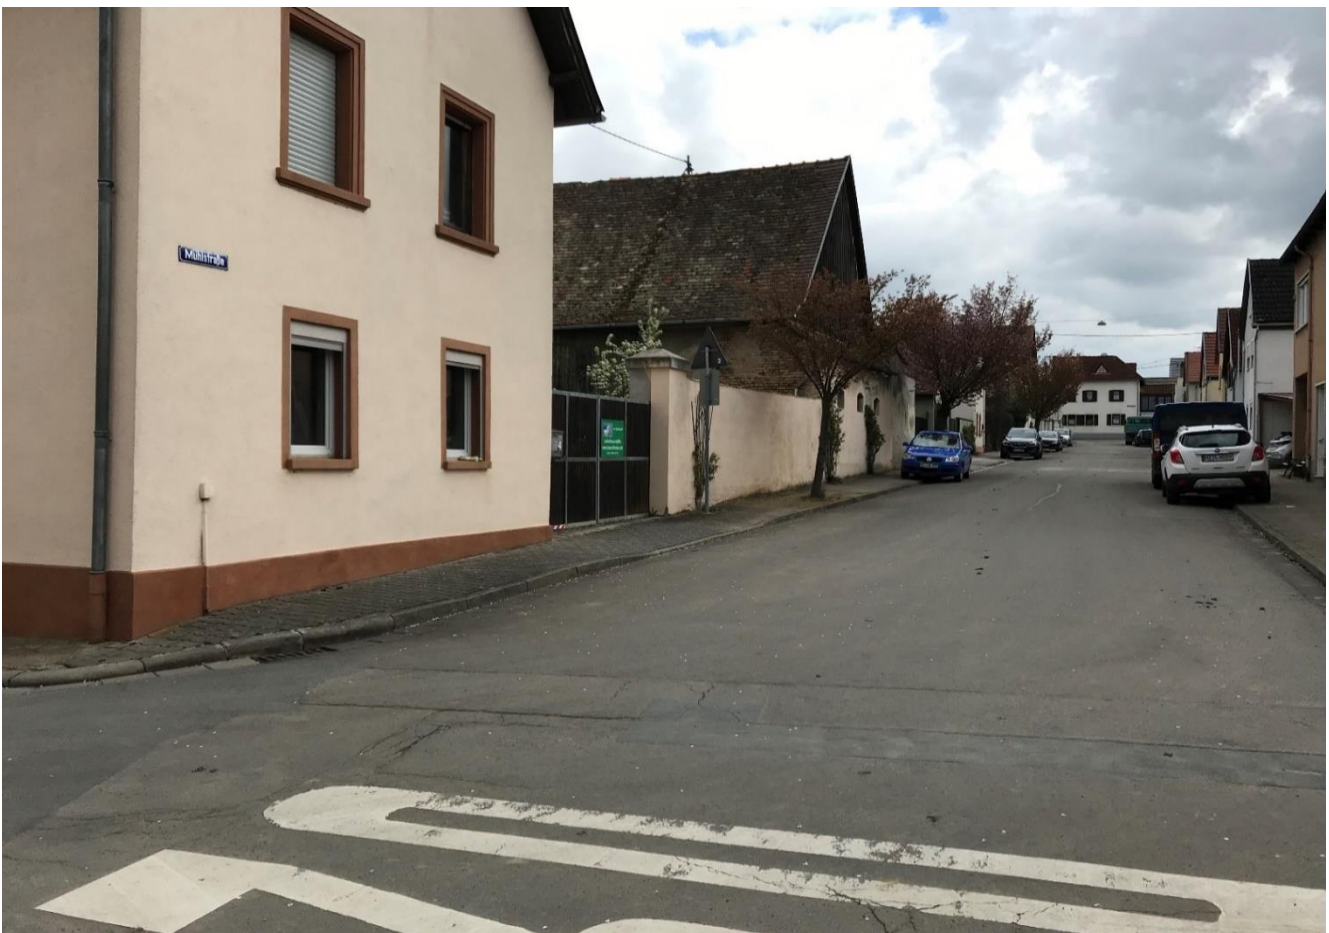
Laut Anwohnern staute sich in der Mühlstraße das Hochwasser der Selz bis kurz vor die Kreuzung mit der Hauptstraße. Auf den Hochwassergefahrenkarten ist das Extremhochwasser nur bis zu den ersten Häusern kartiert. Es kann aber, z.B. durch die Verlegung von Brückendurchlässen auch höher einstauen.

Zudem ist die Mühlstraße bei einem Starkregenereignis wasserführend. Alle Gebäude mit Kellern, ebenerdigen Lichtschächten sowie tiefliegenden Eingängen und Garagen sind gefährdet.

Abbildung 26: Kreuzung von Mühlstraße und Hauptstraße

Abbildung 27: Mühlstraße

Die betroffenen Anlieger müssen über ihre Gefahrensituation informiert werden, damit sie Maßnahmen zum Eigenschutz (Eigenvorsorge Kat. A und D) vornehmen können.
