GEMEINDE FRIESENHEIM

Örtliches Hochwasser- und Starkregenvorsorgekonzept
(HSVK) für die VG Rhein-Selz

Bürgerinformationsveranstaltung (BIV)
am 10.04.2024 in Friesenheim

Vortragsmanuskript mit Ergänzungen aus der
Gemeinderatssitzung und der BIV

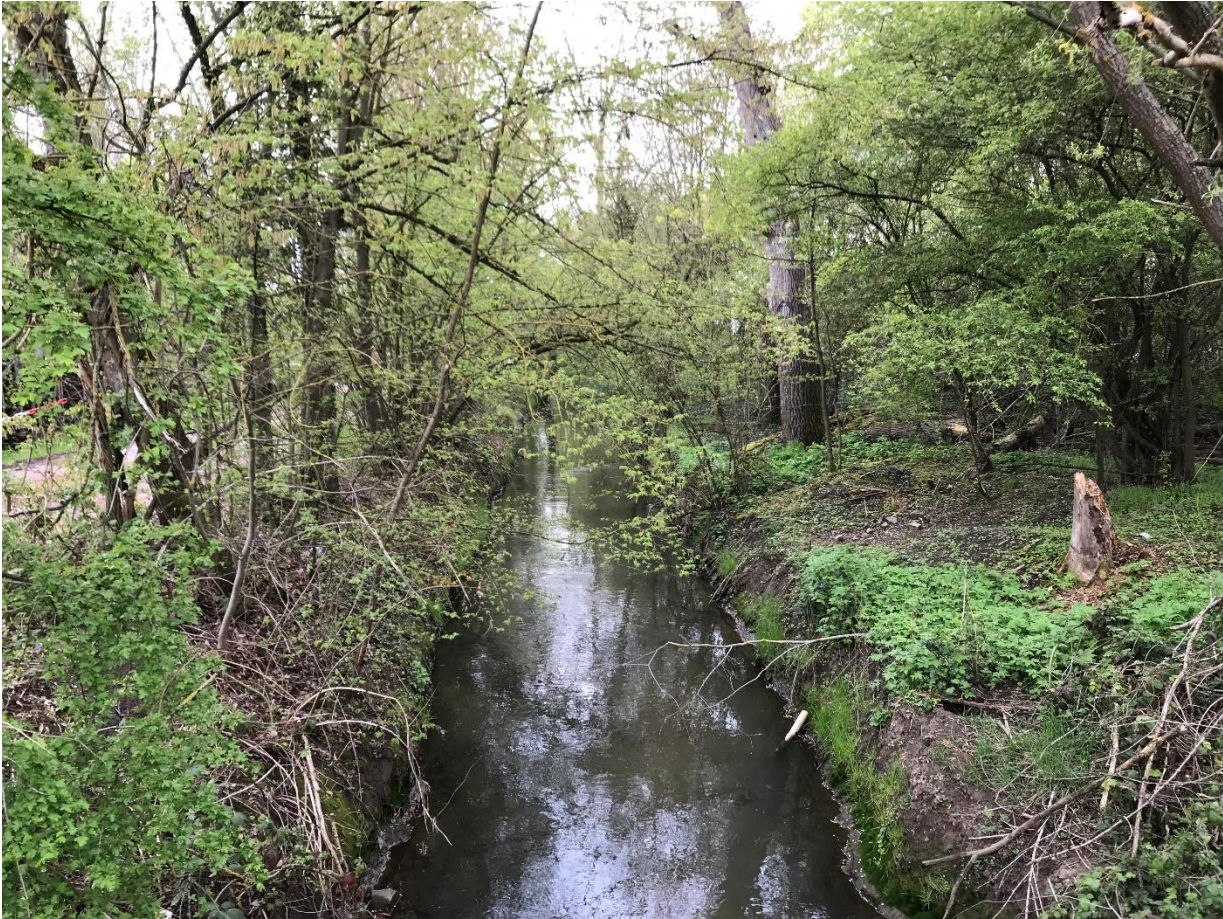
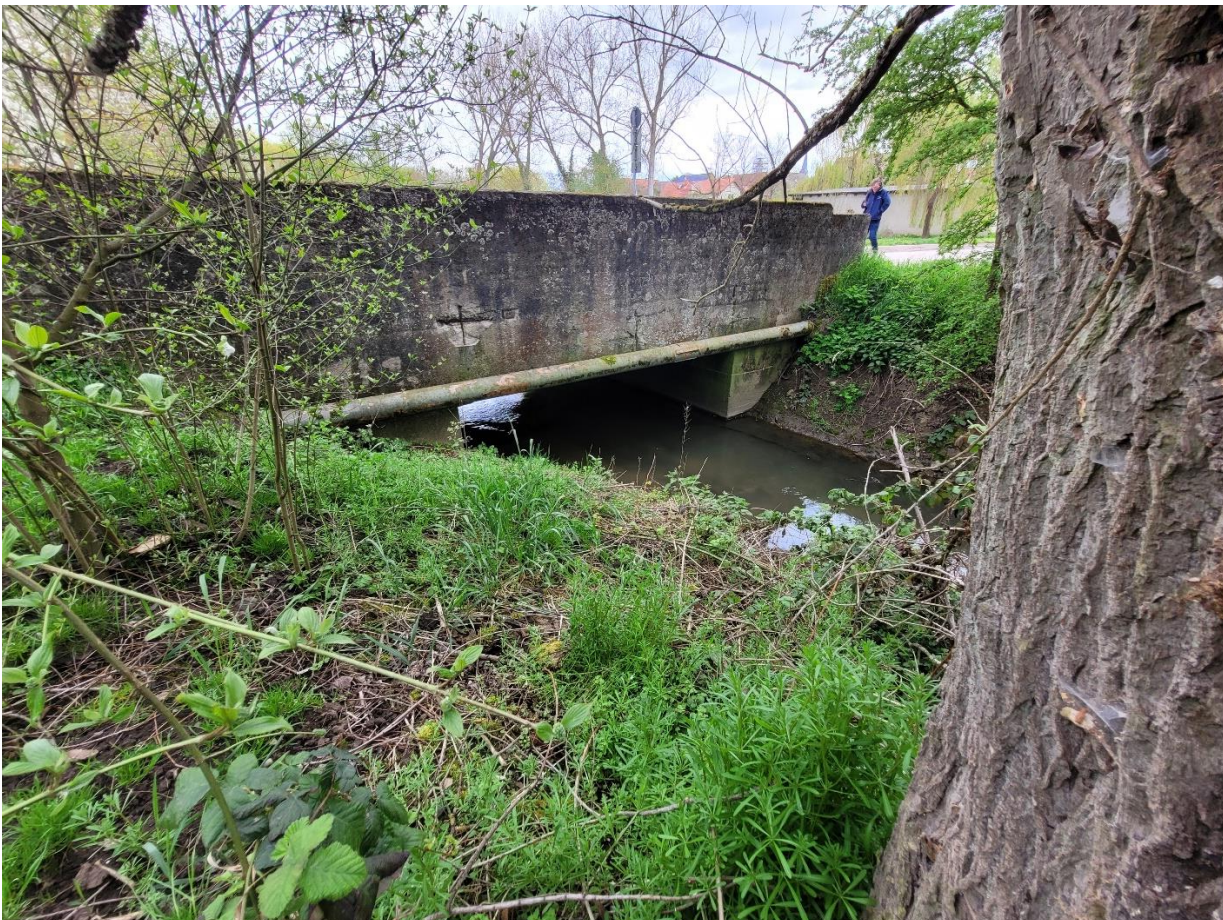
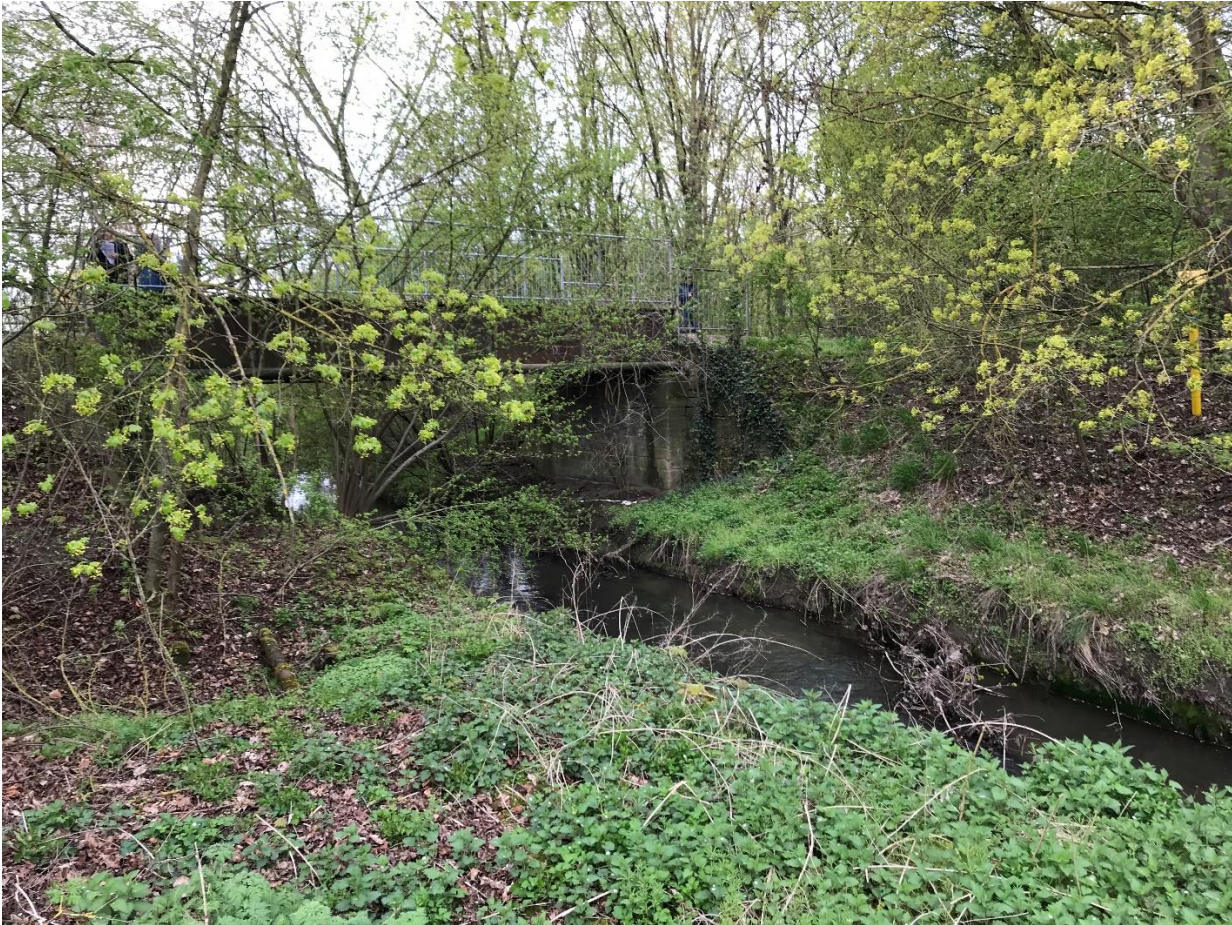
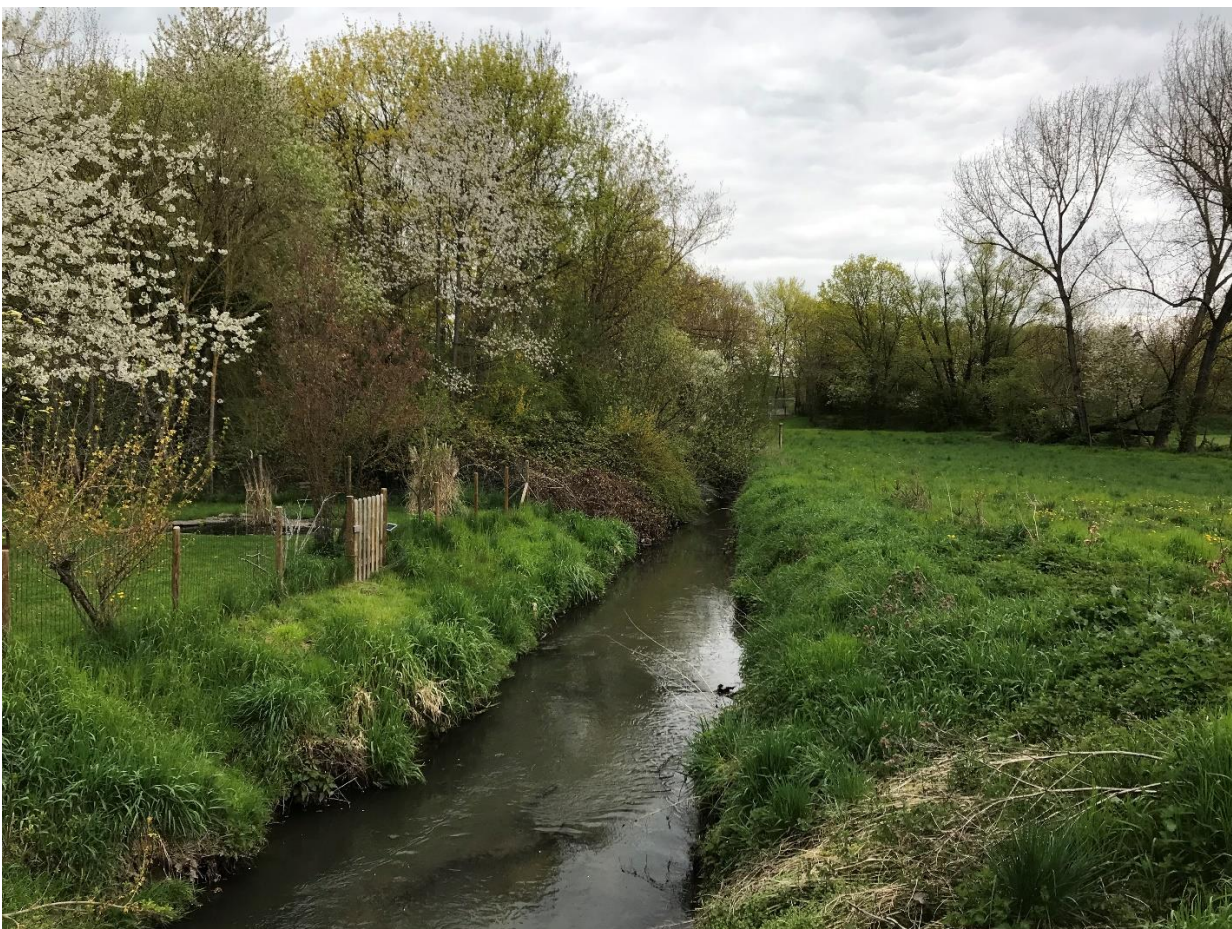
| Defizit | Maßnahme |
|---|---|
| <p>An der Selz befindet sich in Friesenheim viel Totholz. Laut Teilnehmern der BIV ist in der Selzkurve eine Pappel in die Selz gekippt. Bei einem Hochwasser kann das Totholz die Brückendurchlässe verklausen. An der Selz befinden sich in Friesenheim zwei Brückendurchlässe, einer in Verlängerung der Mühlestraße und einer unter der ehemaligen Bahnlinie. Der Brückendurchlass in Verlängerung der Mühlestraße kann bei einer Verklausung der Brücke überströmt werden. Wenn der Bahndurchlass verlegt ist, würde sich die Selz zurückstauen und die Bebauung überfluten.</p> <p>Unmittelbar an der Selz sind Zäune errichtet worden.</p> | <p>Das Totholz sollte vor dem Brückendurchlässen entfernt werden, um einer Verklausung und einer Gefährdung der Bebauung bei Hochwasser entgegenzuwirken.</p> <p>Im gesetzlich festgesetzten Überschwemmungsgebiet ist die Errichtung von baulichen Anlagen (z.B. Zäunen) und die Ablagerung von losen Gegenständen verboten. Es muss geprüft werden, ob die errichteten Zäune genehmigt sind und, ob ggf. ein Rückbau erfolgen muss.</p> |

Abbildung 29: Totholz an der Selz

Abbildung 30: Selzbrücke in Verlängerung der Mülhstraße

Abbildung 31: Selzbrücke ehemalige Bahntrasse

Abbildung 32: Zäune an der Selz

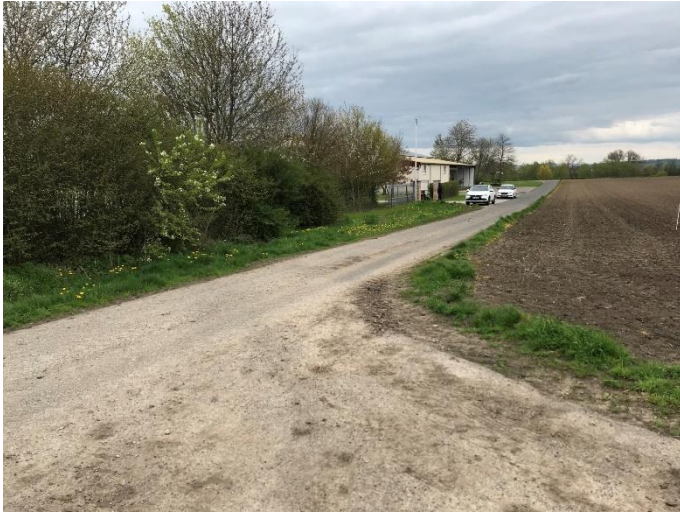
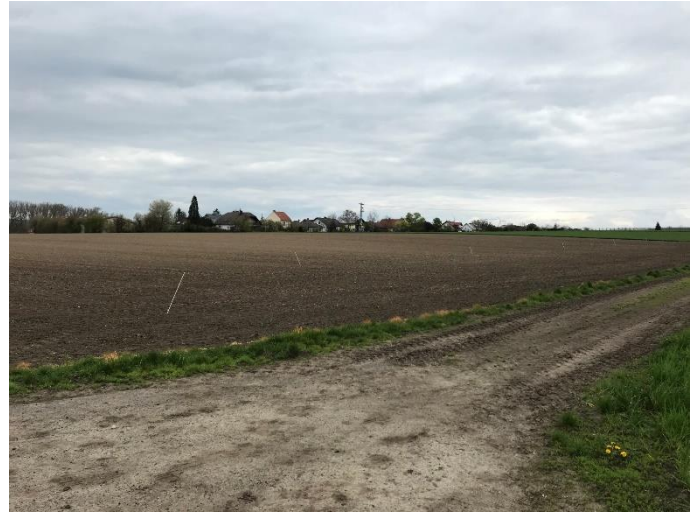
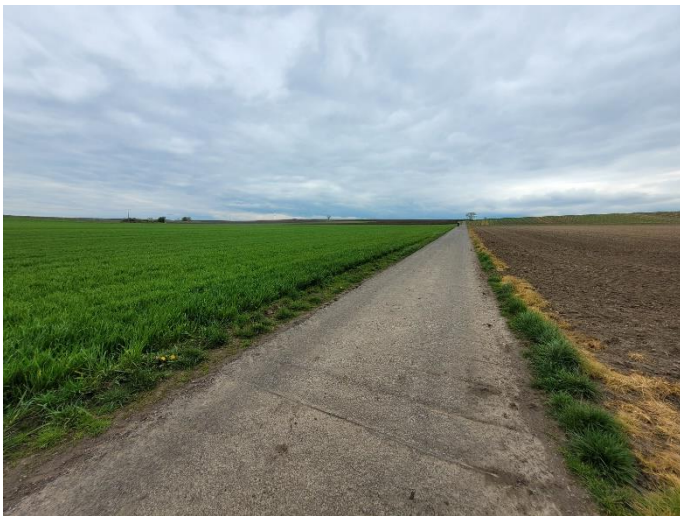
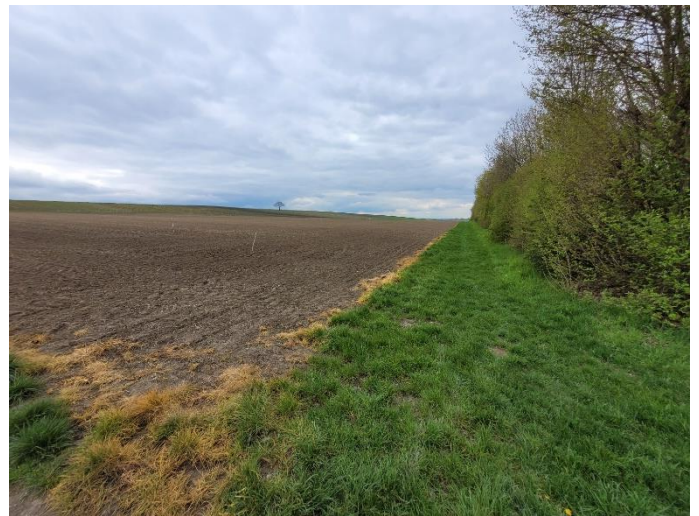
Abbildung 34: Wirtschaftswege am Weingut „Ebeling“

| Defizit | Maßnahme |
|---|---|
| <p>Das Weingut "Ebeling" ist durch wasserführende Wirtschaftswege, Hangwasser und Flächeneinstau durch Starkregen gefährdet. Die Eigentümer haben zum Eigenschutz eine Verwallung und eine Mulde errichtet.</p> | <p>Die betroffenen Anlieger sind sich ihrer Gefahrensituation bewusst, sie sollten ihre bereits getroffenen Maßnahmen zum Eigenschutz (Eigenvorsorge Kat. A und C) prüfen und ggf. erweitern.</p> <p>Der Einsatz von erosionsmindernden Bewirtschaftungsmethoden und die Umsetzung von dezentralen Wasserrückhalten in der Fläche wie in Maßnahme [02] beschrieben, werden empfohlen.</p> |

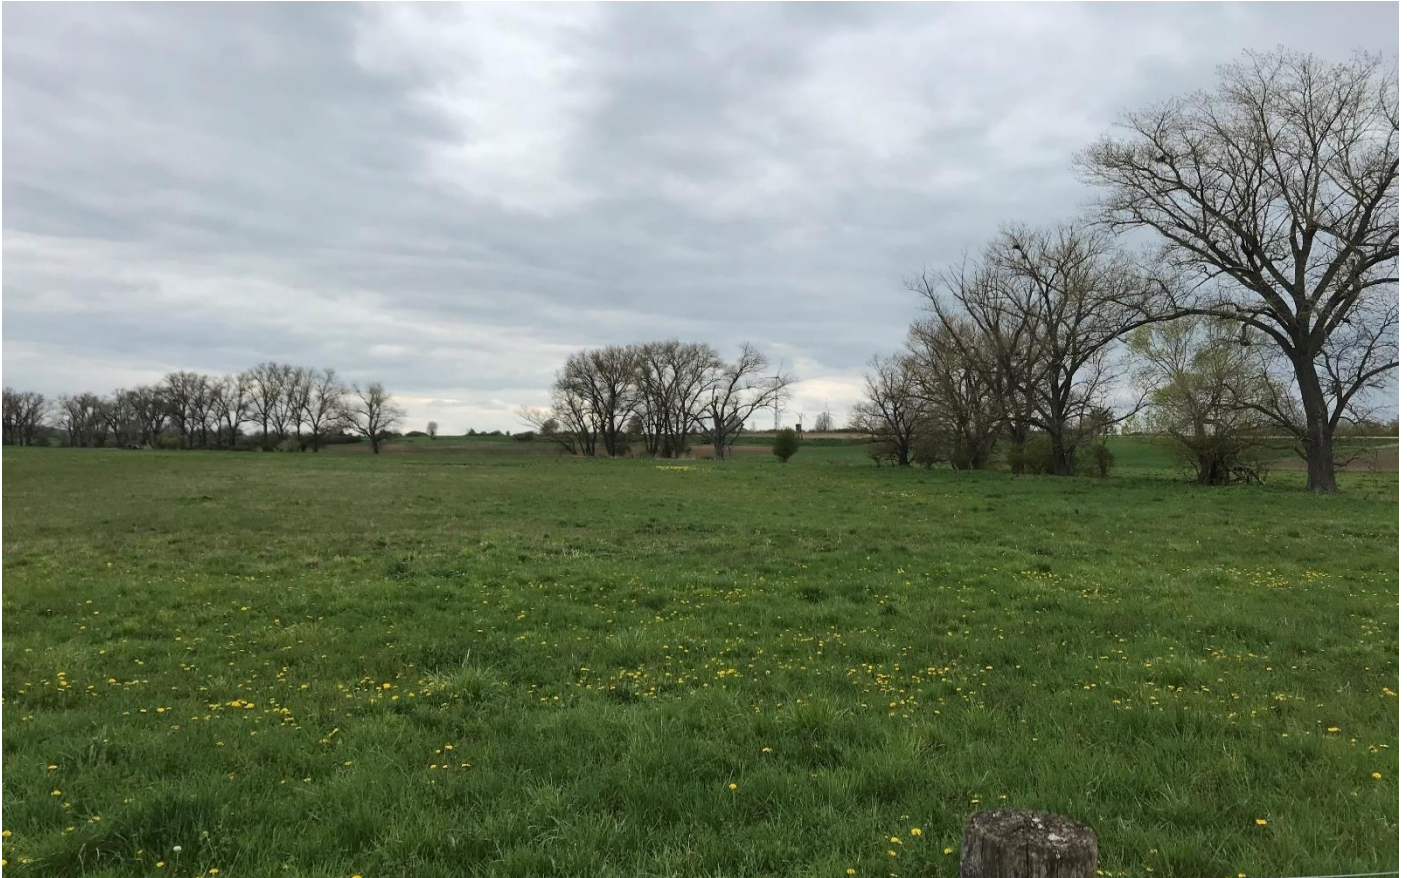
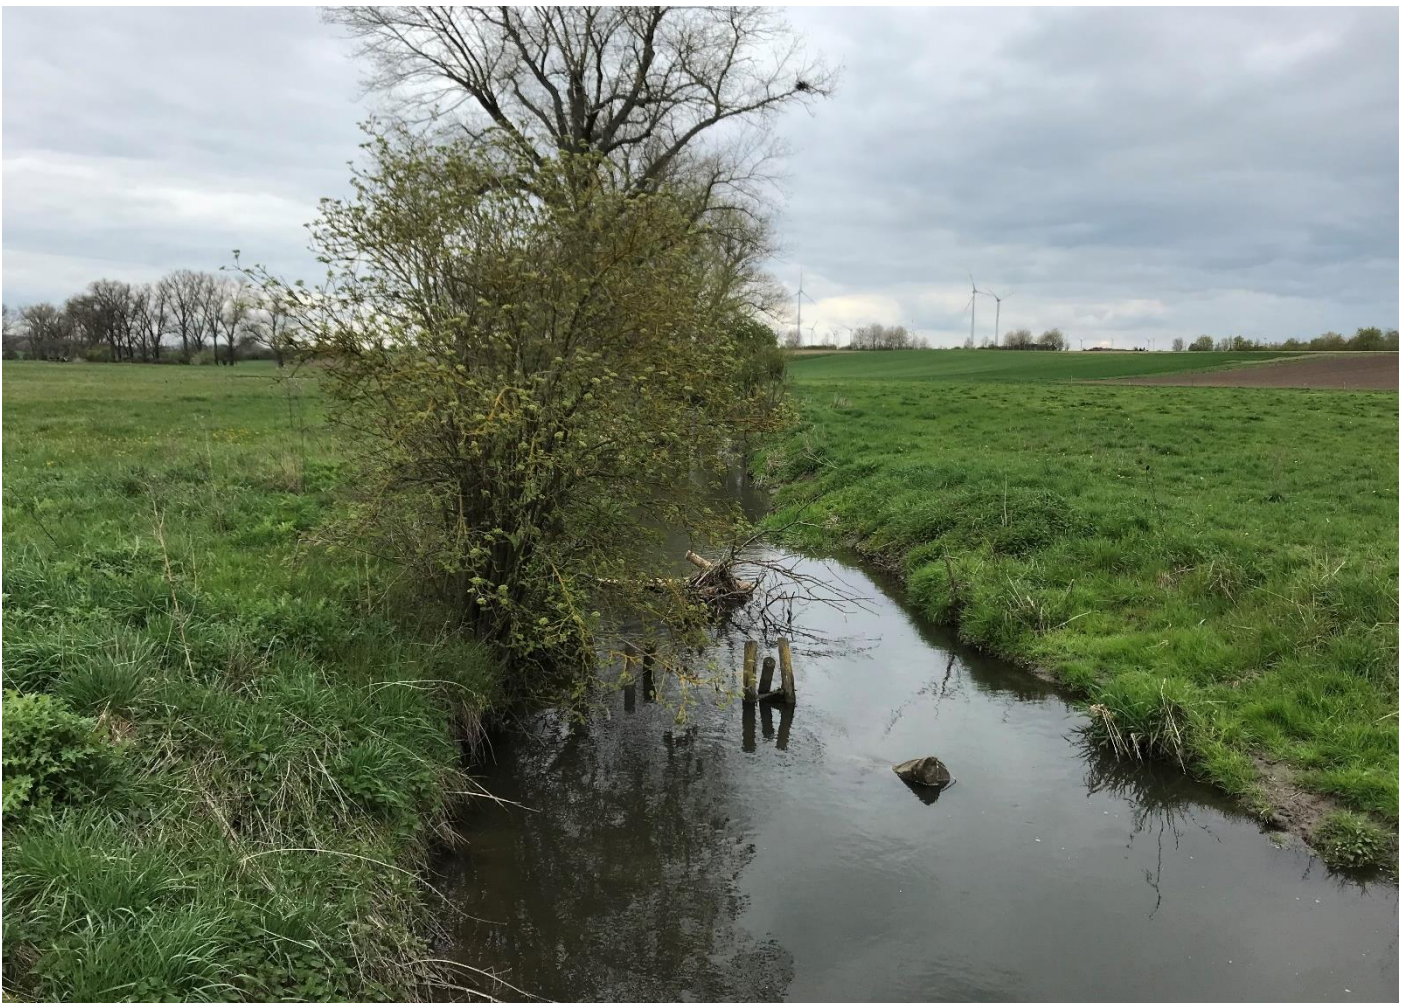
| Defizit | Maßnahme |
|---|---|
| <p>Laut Teilnehmern der Ortsbegehung wurde in diesem Bereich großflächig Boden abgetragen. Da die Fläche dennoch höher als die Selz liegt, war unklar welche Funktion diese Fläche hat.</p> | <p>Laut SGD wurde im Bereich der sogenannten Seewiesen (Gemarkung Weinolsheim, Parzelle 29/1) im Rahmen der Renaturierungsmaßnahme Friesenheim der Oberboden großflächig um ca. 30 cm abgeschoben. Zudem wurde noch ein Tümpel angelegt. Eine Anbindung zur Selz hingegen wurde nicht geschaffen. Somit wird dieser Retentionsraum erst bei Ereignissen seltener HQ10 aktiviert. Die Böschungsoberkanten der Selz sind in diesem Abschnitt relativ hoch, sodass die Selz in diesem Bereich seltener ausuferet.</p> |

Abbildung 36: Retentionsfläche

Abbildung 37: Selz im Bereich der Retentionsfläche
