**NTT FRA6 Campus in Nierstein**

**Grundlegende Umweltbewertung**

**(Desktop)**

19.12.2024

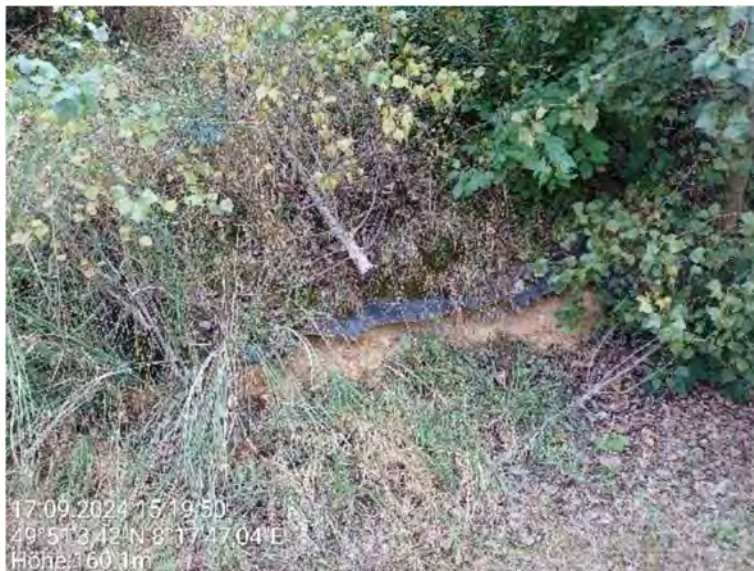
**Abbildung 3** PEHD-Folie

Es gibt jedoch keine Informationen darüber, ob das höher kontaminierte Material, das in den Zwischenlagern gelagert wurde, vom Standort entfernt wurde. Nordöstlich von Gebäude 6355 wurde bei einer Begehung im September 2024 eine PEHD-Folie entdeckt (**Abbildung 3**).

Da der Bereich für kontaminiertes Material auf Wunsch der Behörde mit einer PEHD-Folie gesichert wurde, empfiehlt CDM Smith, sich mit der Behörde in Verbindung zu setzen und um eine vollständige Dokumentation zu diesem Thema zu bitten. Mögliche weitere Untersuchungen zur Einschränkung sind wahrscheinlich.

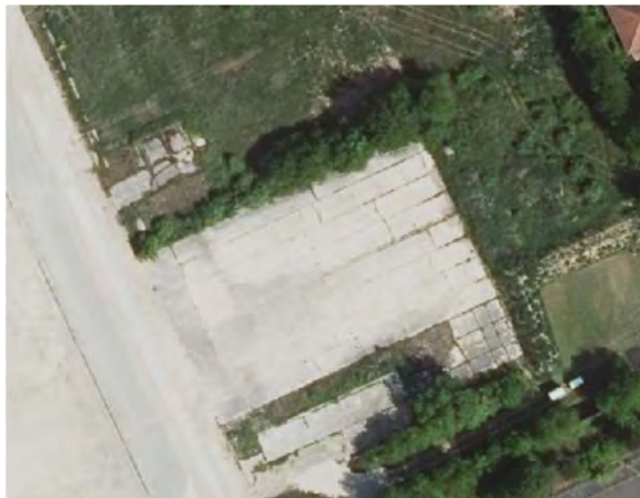
#### Abbildung 4 Bereich 2 - PBB 017, Untersuchungsbereich 2003

Die Analyseergebnisse der BTEX-Konzentration in den Bodengasproben lagen zwischen nicht nachweisbar ( $<0,1 \text{ mg/m}^3$ ) und  $13 \text{ mg/m}^3$ . CKW wurden in den Bodenluftproben nicht nachgewiesen.

Da die festgestellten Konzentrationen die geltenden Prüfwerte für die eingeschränkte Nutzung (oPW3) der Landesrichtlinie ALEX02 [U1] von  $1.500 \text{ mg/kg}$  GW und  $25 \text{ mg/kg}$  BTEX überschritten, wurden weitere Maßnahmen im Bereich des Leichtflüssigkeitsabscheiders und des zugehörigen Entwässerungsgrabens empfohlen. Es wurde empfohlen, den Leichtflüssigkeitsabscheider zu entleeren und zu entfernen. Auf der Rasenfläche nördlich des Fuhrparks wurden weitere Untersuchungen des Bodens, der Bodengase und des oberflächennahen Grundwassers empfohlen, um die GW- und BTEX-Belastung zu bewerten.

Entwässerungsgraben und Leichtflüssigkeitsabscheider

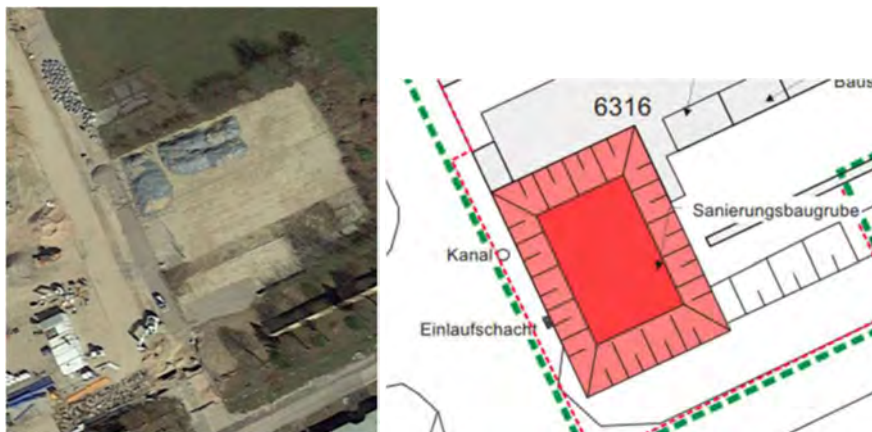
Abbildung 5 Bereich 2 - PBB 017, Sanierung 2018 [U15]

Im Jahr **2018** wurde der ehemalige unterirdische Heizöllagertank saniert [U15]. Der Aushub erfolgte auf einer Fläche von 8x12 m bis zu einer Tiefe von max. 6,5 m unter GOK. Nach dem Aushub wurden Bodenproben vom Boden und von den Wänden entnommen und auf den relevanten Parameter GKW untersucht. Einige Proben wiesen noch GKW-Konzentrationen über dem Sanierungswert von 300 mg/kg auf (max. 540 mg/kg).

In Abstimmung mit der zuständigen Behörde SGD-Süd wurde der weitere Aushub als unverhältnismäßig eingestuft und kein Risiko für Mensch und Grundwasser festgestellt. Der sanierte Bereich wurde als sanierte Altlast eingestuft. Über das Verfüllmaterial gibt es keine Unterlagen.
