# FastScan

Projekt: FastScan Dexheim

Ort: 55278 Dexheim

Berichtsnummer: 2024092401\_v2

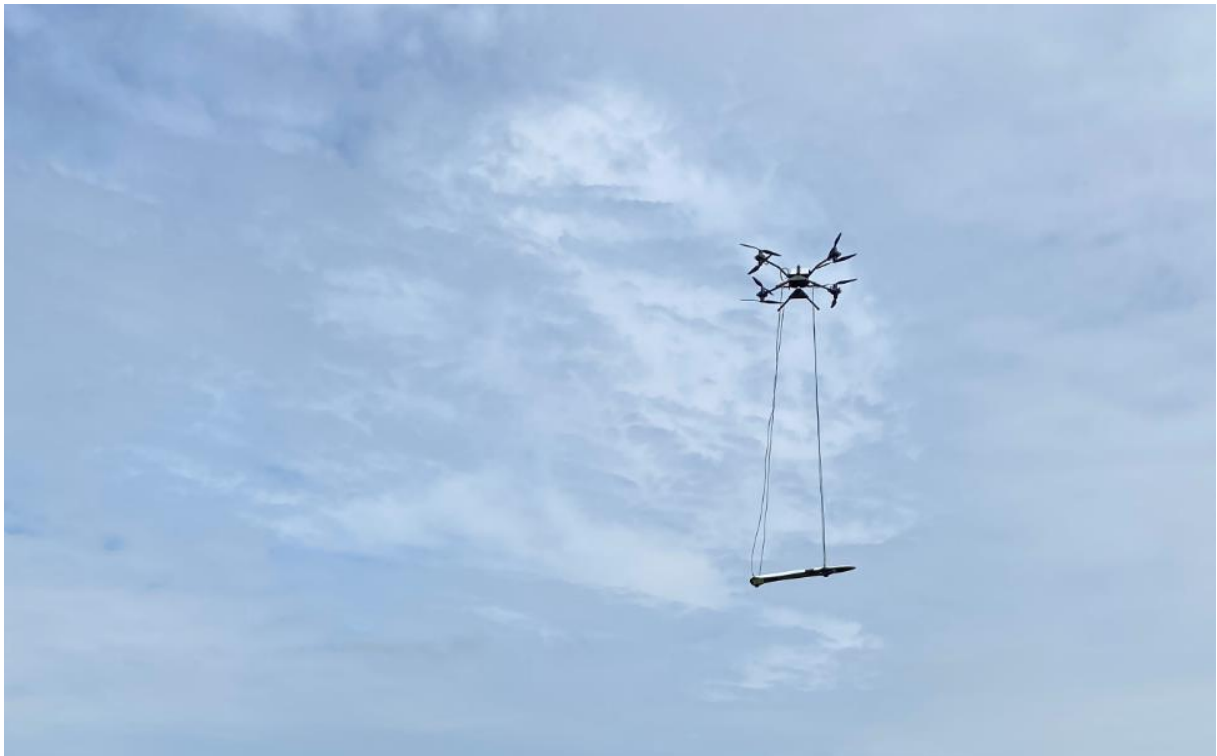
*Abbildung 1: Das verwendete Messsystem während des Fluges.*

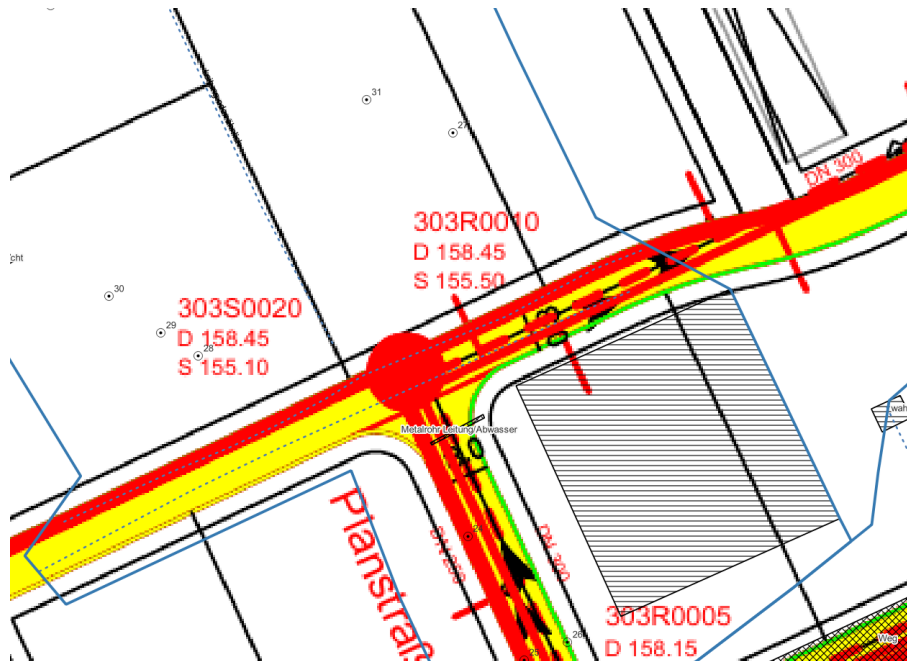
Im Anschluss an die Auswertung wurden die Ergebnisse des Surveys mit weiteren Daten verschnitten. Ergebnis des Verschnitts der Leitungspläne: Wie erwartet verlaufen unterirdische Leitungen nahezu in allen Wegen. Allerdings sind die Leitungspläne nicht lagegenau, und die Messdaten deuten auf abweichende Verläufe hin. In einigen Bereichen konnten Leitungsverläufe identifiziert werden, die in den Bestandsplänen nicht verzeichnet sind.

Abbildung 2 Beispiel eines Leitungsverlaufes mit falscher Leitungslage im Bestandsplan

**Um den genauen Verlauf der Leitungen sowie deren Tiefenlage präzise zu bestimmen, könnte in ausgewählten Bereichen eine Untersuchung mit Georadar durchgeführt werden.**

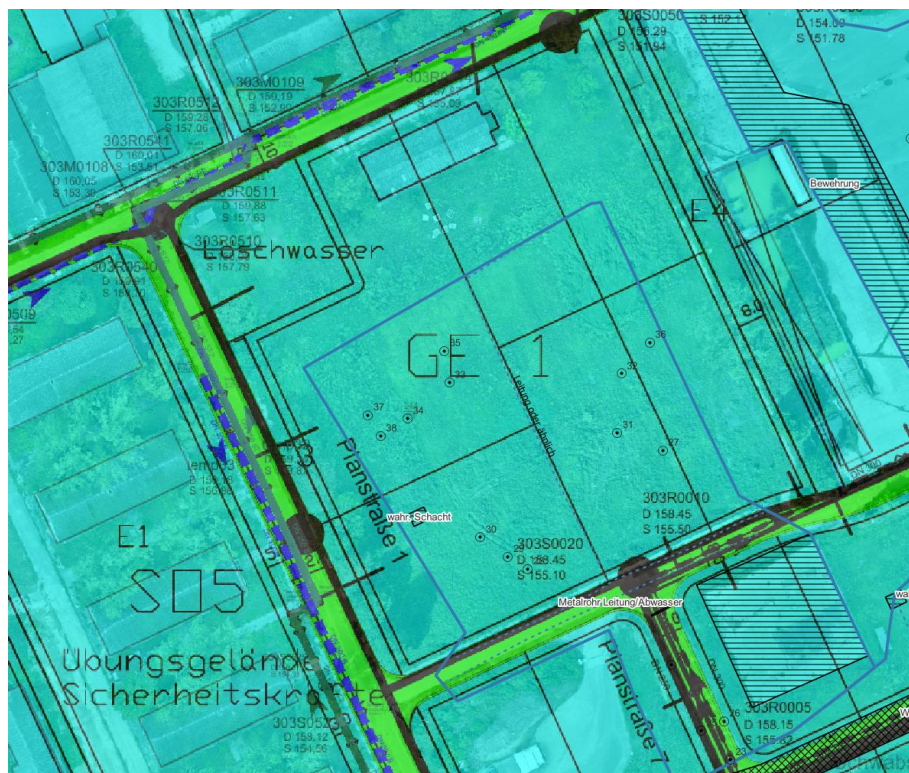
Im Bereich des ehemaligen Fußballfeldes wurden zudem zwei Verläufe von Leitungen oder Wegen entdeckt, die bislang keiner bekannten Zuordnung entsprechen.

Abbildung 3 Leitung in MESSdaten sichtbar allerdings nicht im vorhandenen Leitungsplan
