**LUFTBILDAUSWERTUNG ZUR  
ÜBERPRÜFUNG DES VERDACHTS  
AUF KAMPFMITTELBELASTUNG  
VON BAUGRUNDFLÄCHEN  
INKLUSIVE RECHERCHE ZU KAMPF- &  
KRIEGSDATEN ZUR LUFTBILDAUSWAHL**

Gutachten der UXO PRO Consult vom 08.07.2024

55283 Nierstein,  
B420,

Erkundungsgebiet  
212309210651

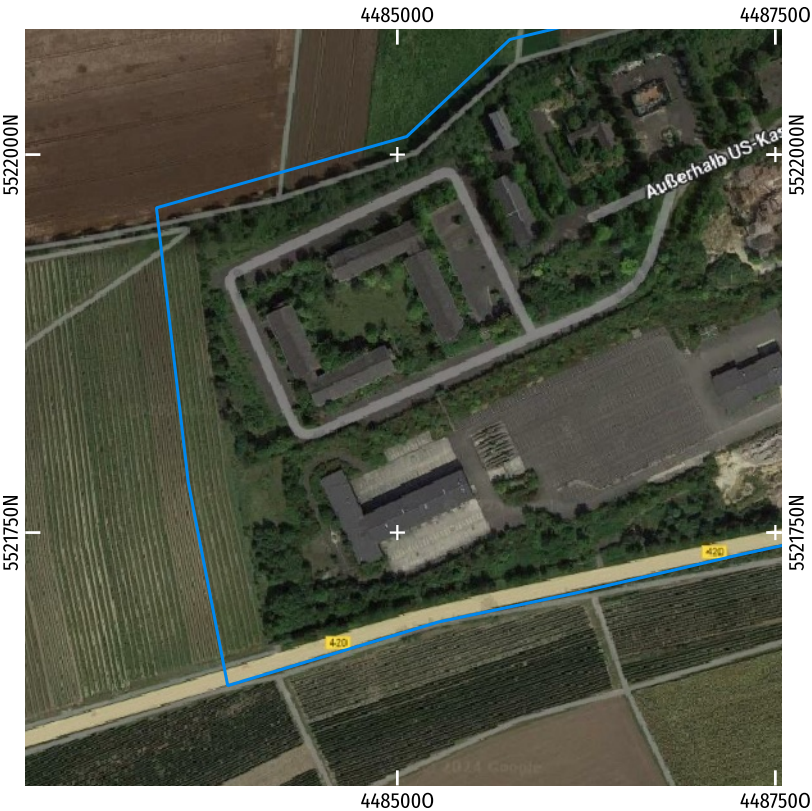
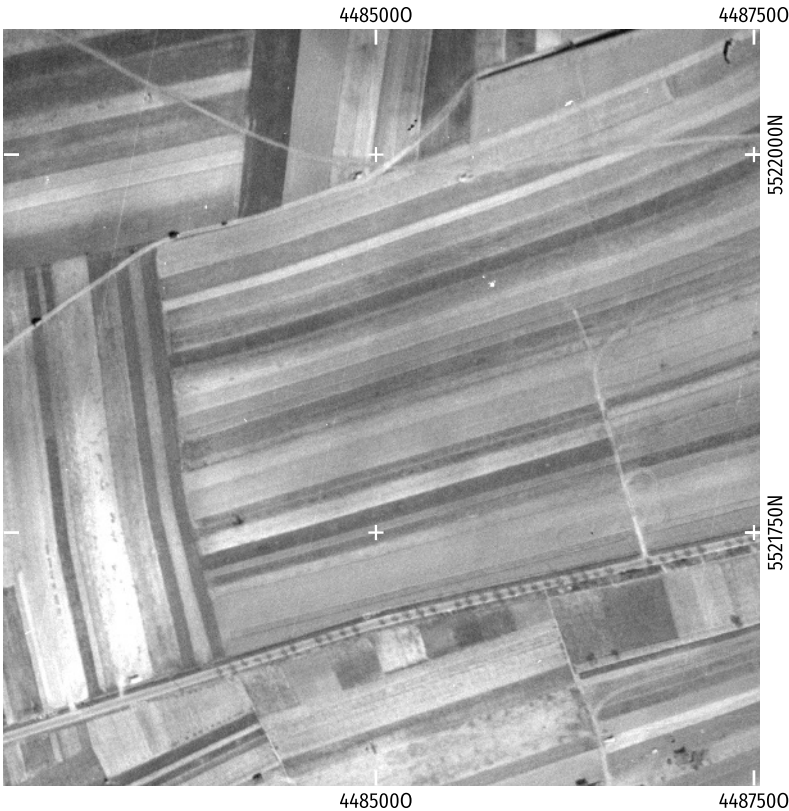
Anhang 2:  
Erkundungsgebiet und Ergebnisse der Luftbildauswertung in heutiger Umweltsituation und auf einem historischen Luftbildausschnitt

Das oben in heutiger Umweltsituation umrandete Erkundungsgebiet bestimmt alleinig den Bereich, für den das in der Begutachtung festgestellte Ergebnis gültig ist. Die Markierung kontaminationsrelevanter Strukturen ist nicht abschließend. Lediglich die für das Ergebnis der Begutachtung ausschlaggebenden Elemente wurden dargestellt.

Aufnahmedatum des Luftbilds: 23.03.1945. Aufgrund technischer Umstände zur Zeit der Luftbildaufnahme kann nicht ausgeschlossen werden, dass das Luftbild Verzerrungen unterliegt. Das reproduzierte Luftbild unterliegt strengsten Datenschutzbestimmungen und darf nicht ohne die schriftliche Gestattung von UXO PRO Consult weitergeleitet, verbreitet, veröffentlicht oder anderweitig Dritten zugänglich gemacht werden.

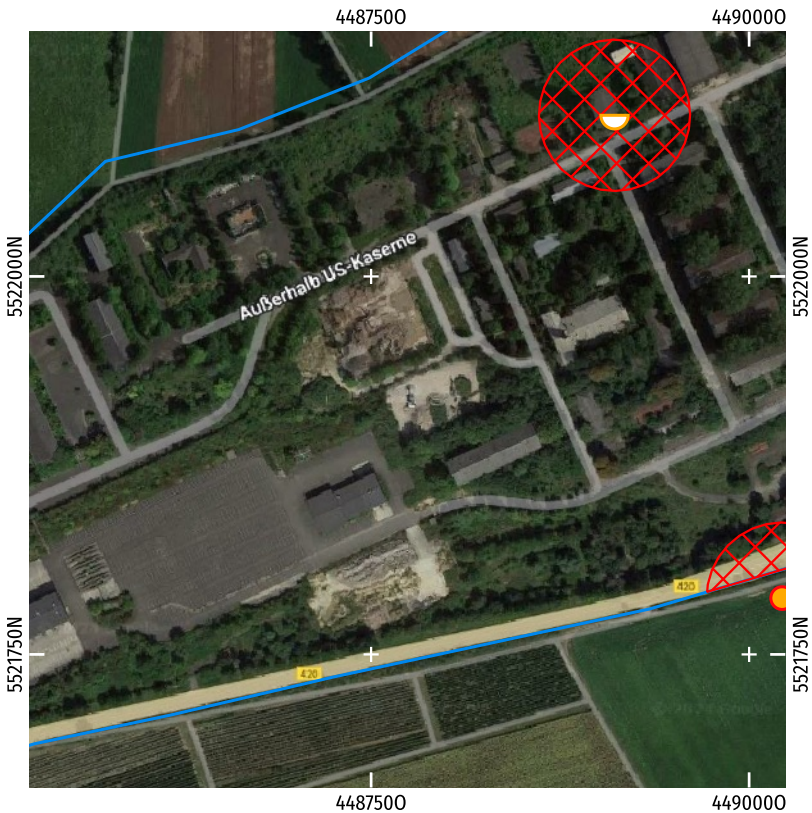
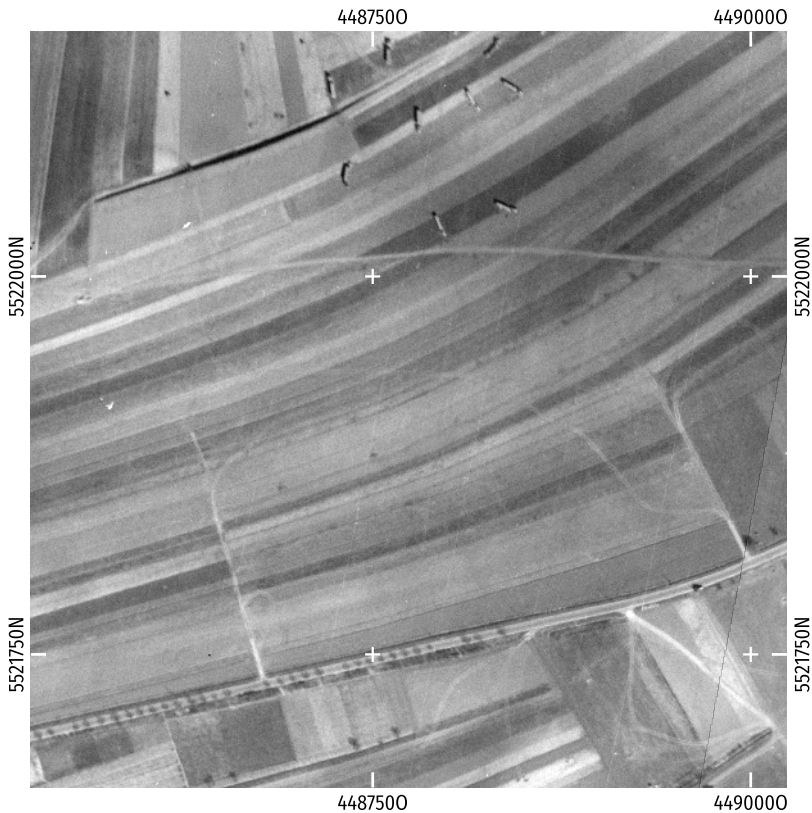
möglicher verfüllter Bombentrichter
-

möglicher Blindgängereinschlag
-

Kampfmittelverdachtsfläche (KVF)
-

Für diese Teile des Erkundungsgebietes empfehlen wir eine nähere technische Untersuchung durch einen Kampfmittelbeseitigungs- oder -räumdienst des Bundeslandes oder ein privates Fachunternehmen (Kampfmittelsondierung). Dieses muss über eine Zulassung nach § 7 SprengG und geschultes Personal (Befähigungsschein nach § 20 SprengG) verfügen. Wir empfehlen dringend, vor einer weiterführenden technischen Untersuchung in diesen Teilbereichen des Erkundungsgebiets keine Eingriffe in den Untergrund vorzunehmen.

In den Teilbereichen des Erkundungsgebietes, die außerhalb der kontaminationsverdächtigen Flächen liegen (außerhalb der Kreuzschraffur im Anhang 2), sind weitere technische Überprüfungen oder andere Maßnahmen nach unserem jetzigen Kenntnisstand nicht notwendig.

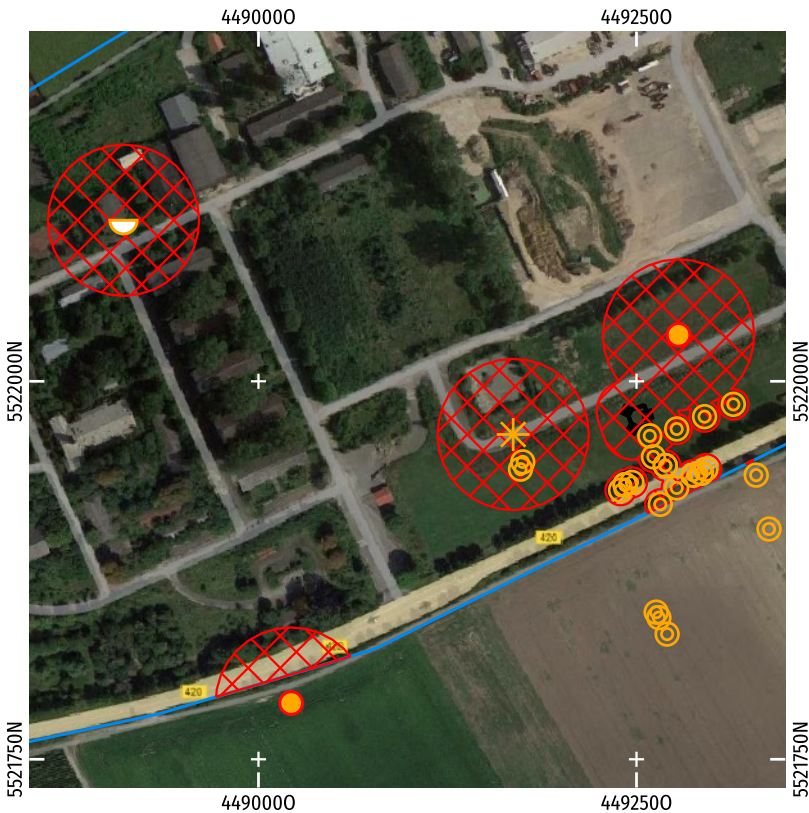
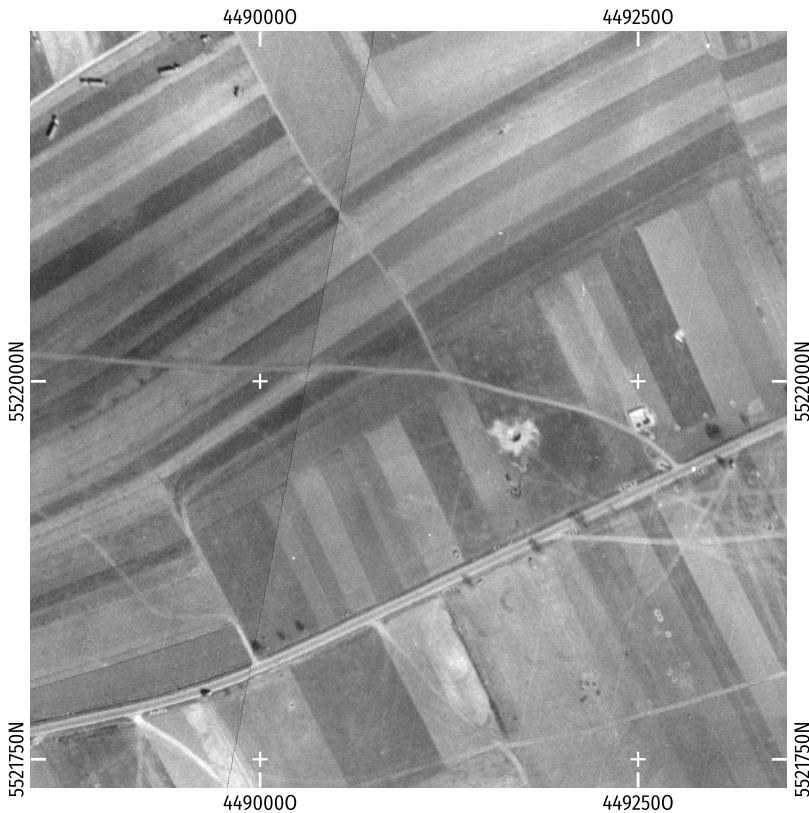
- Legende
- möglicher verfüllter Bombentrichter
  - Schützenloch
  - Bombentrichter
  - möglicher Blindgängereinschlag
  - Kampfmittelverdachtsfläche (KVF)
  - Verteidigungsbauwerke/Lager
  - Beantragtes Erkundungsgebiet

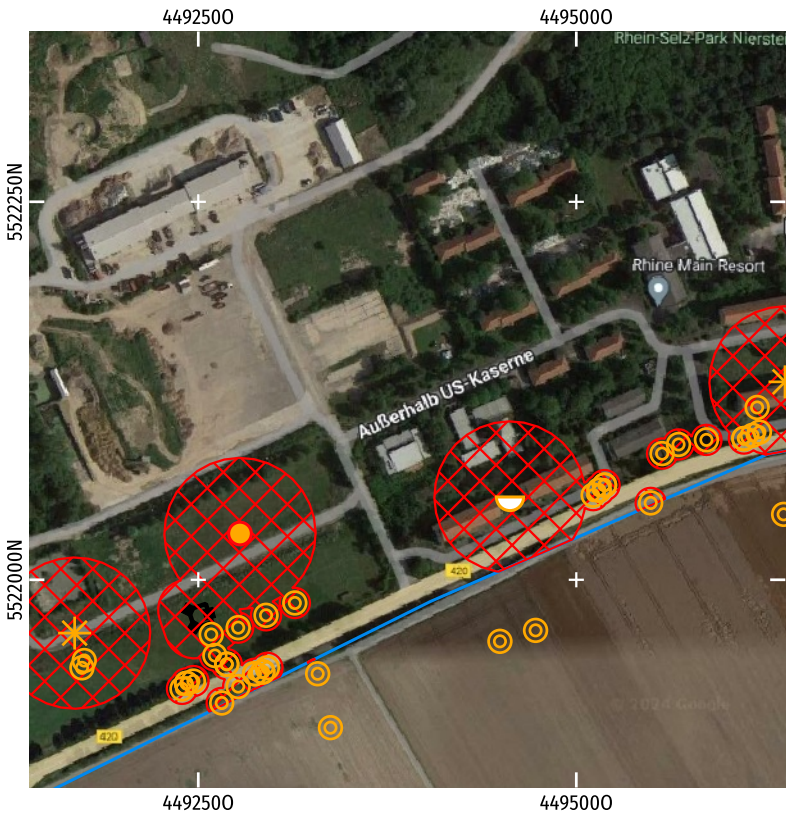
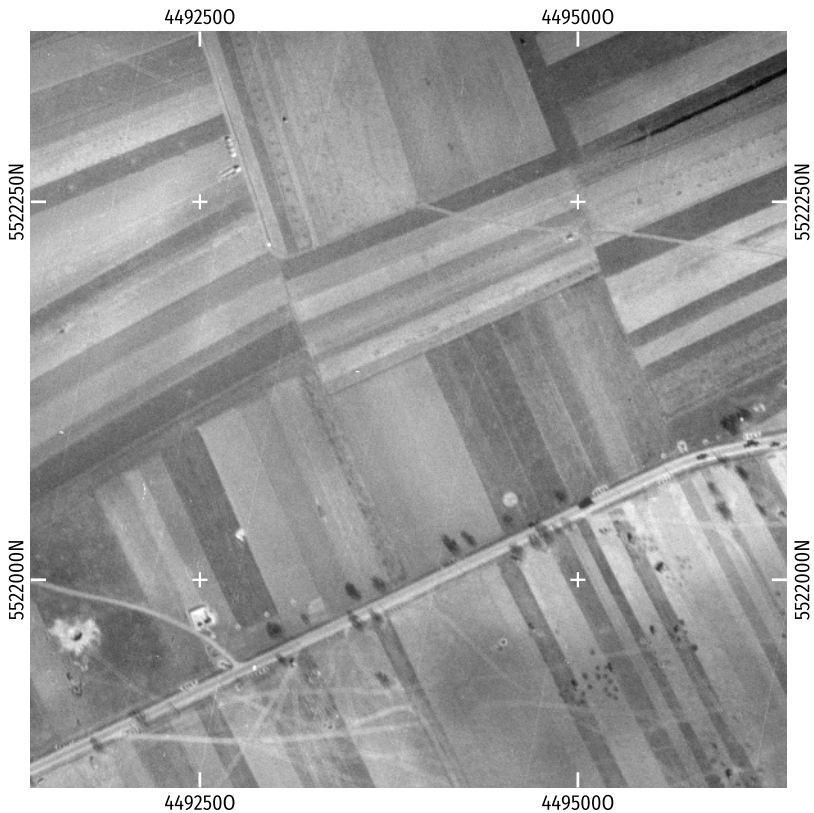
- Legende
- möglicher verfüllter Bombenrichter
  - Schützenloch
  - Bombenrichter
  - möglicher Blindgängereinschlag
  - Kampfmittelverdachtsfläche (KVF)
  - Verteidigungsbauwerke/Lager
  - Beantragtes Erkundungsgebiet

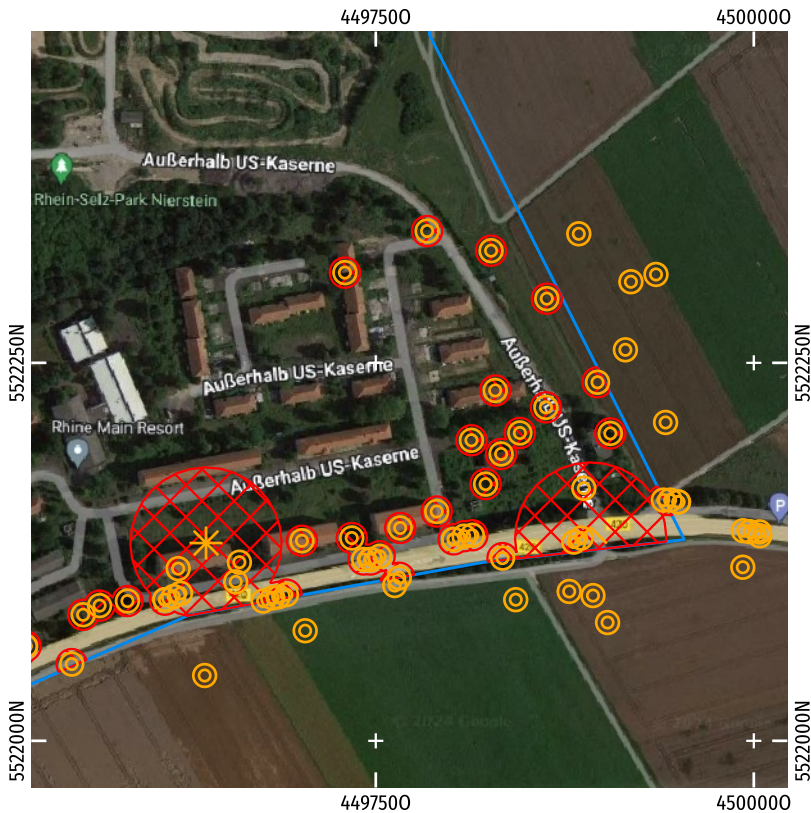
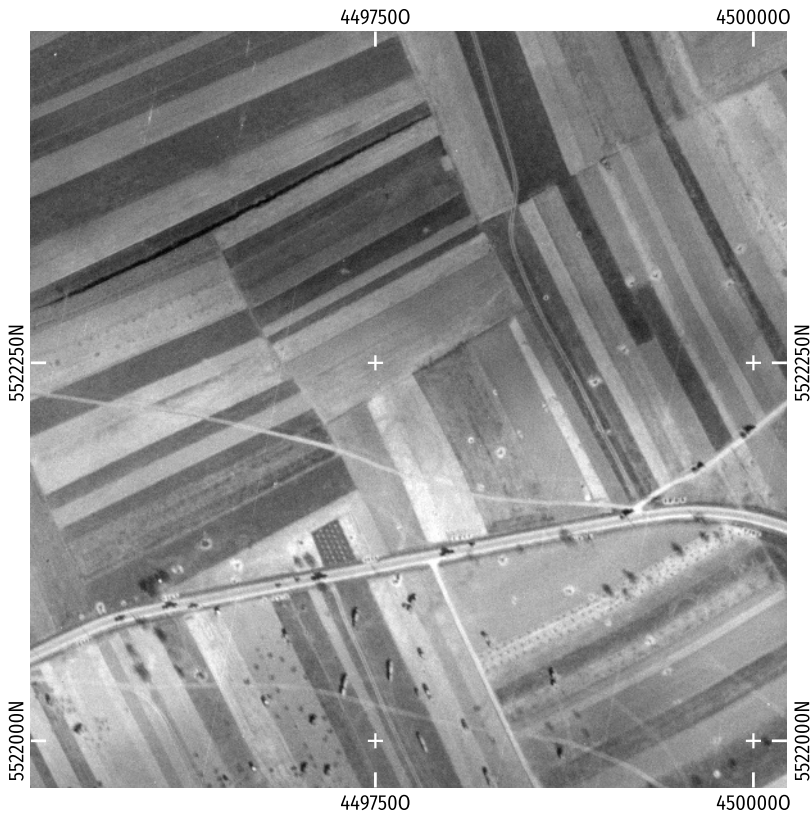
- Stellung
- Schützenloch
- Bombentrichter
- Kampfmittelverdachtsfläche (KVF)
- Beantragtes Erkundungsgebiet

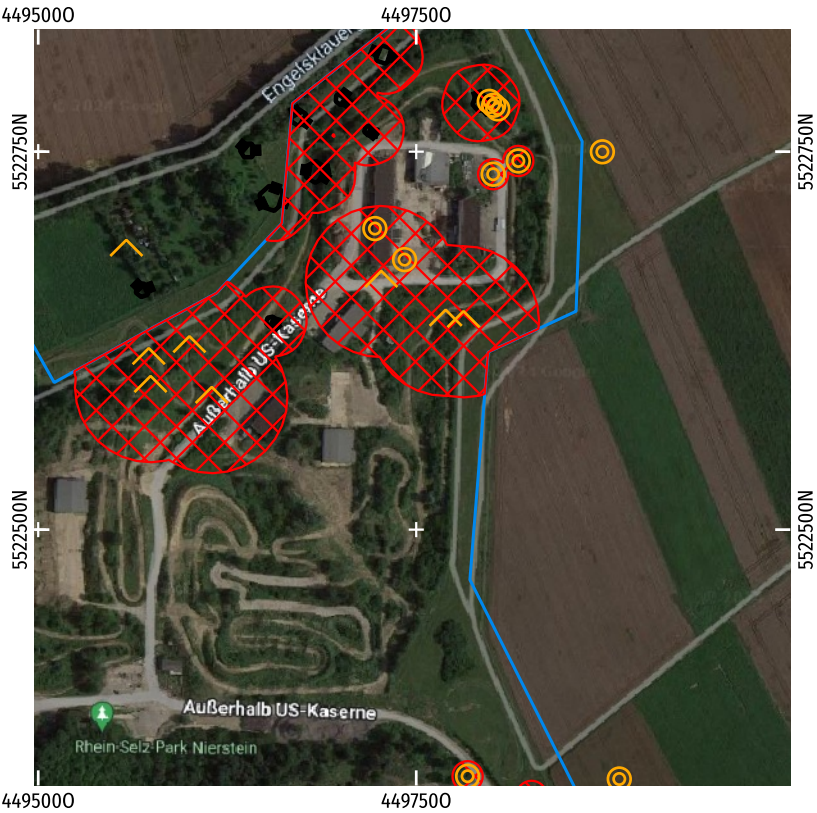
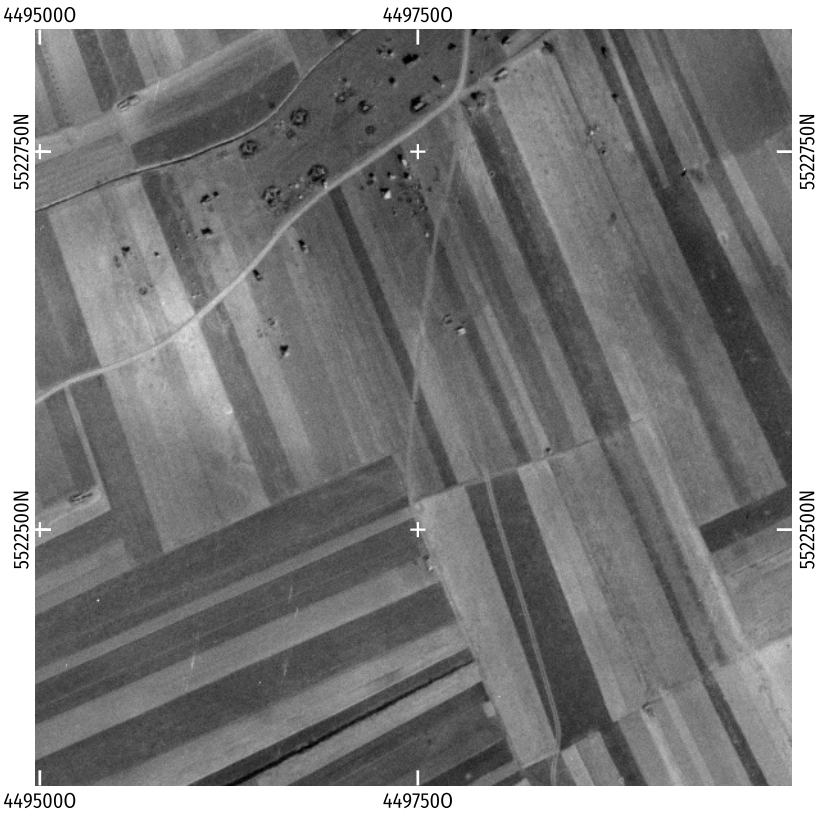
- Legende
- Stellung
  - Schützenloch
  - Kampfmittelverdachtsfläche (KVF)
  - Verteidigungsbauwerke/Lager
  - Beantragtes Erkundungsgebiet

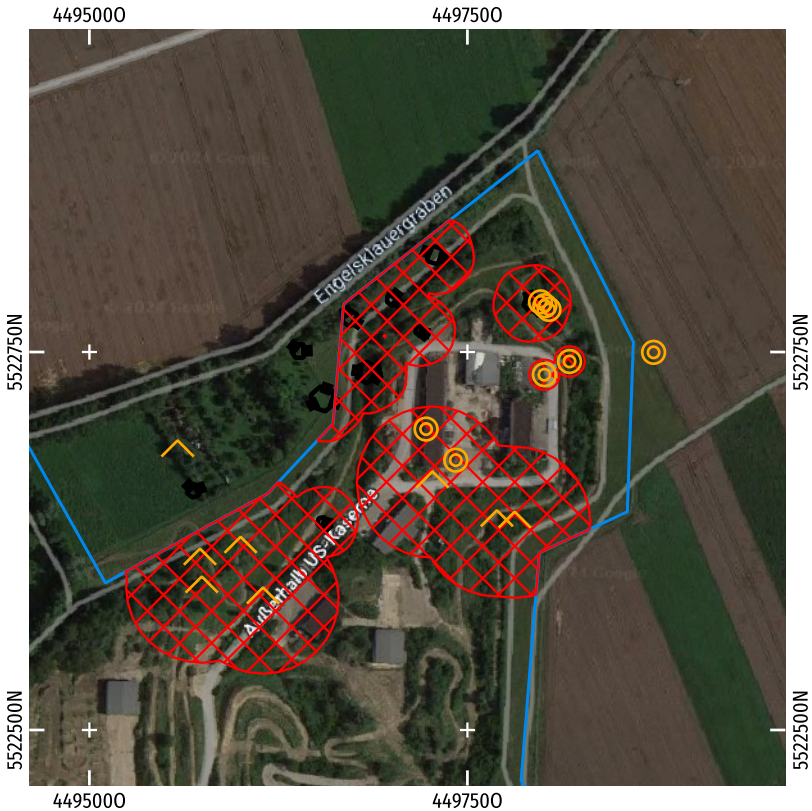
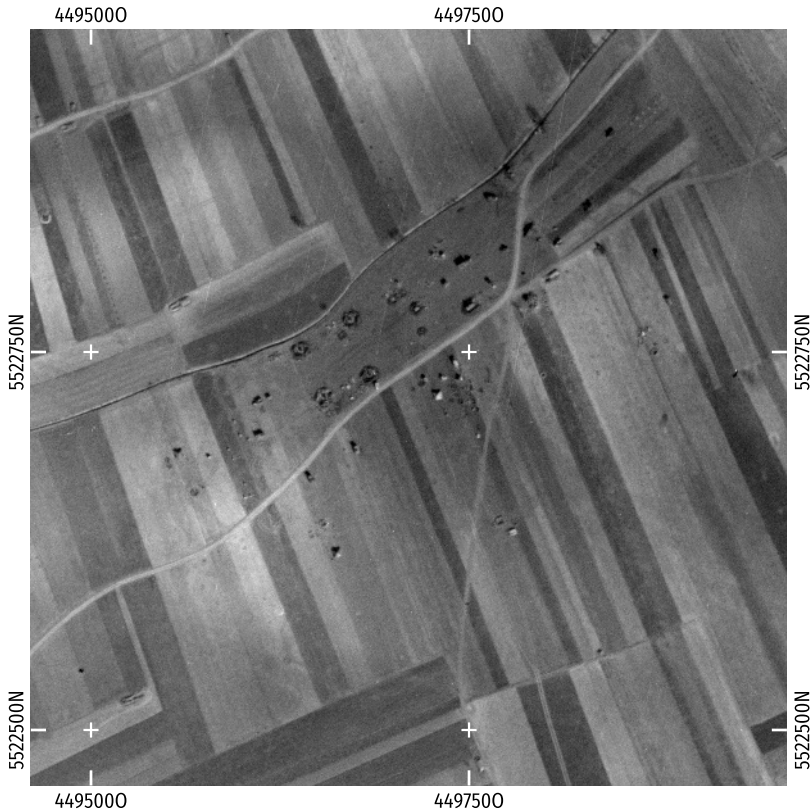
- Stellung
- Schützenloch
- Kampfmittelverdachtsfläche (KVF)
- Verteidigungsbauwerke/Lager
- Beantragtes Erkundungsgebiet

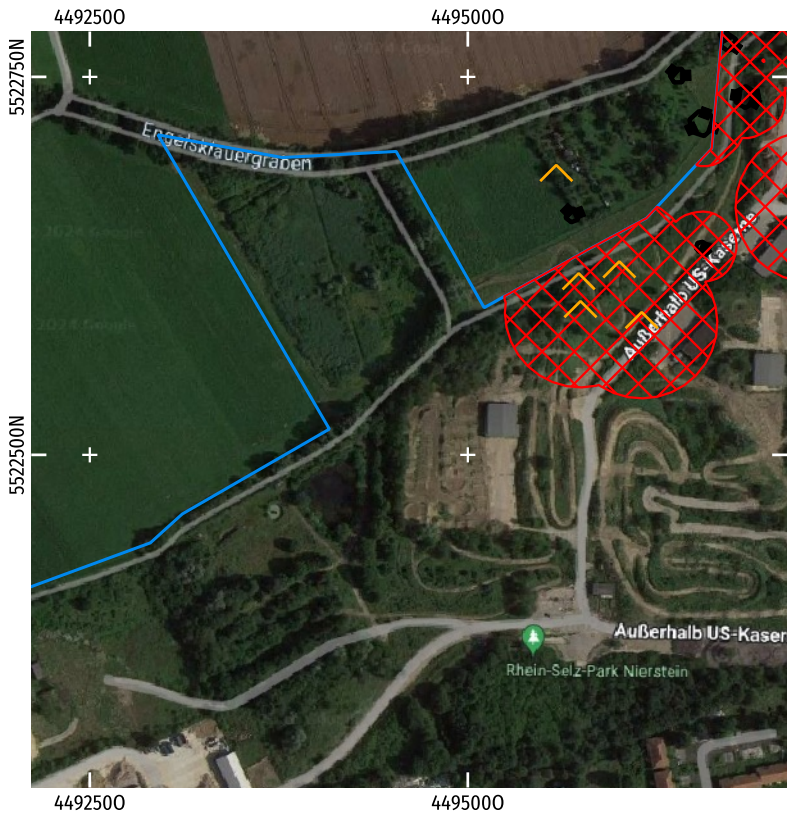
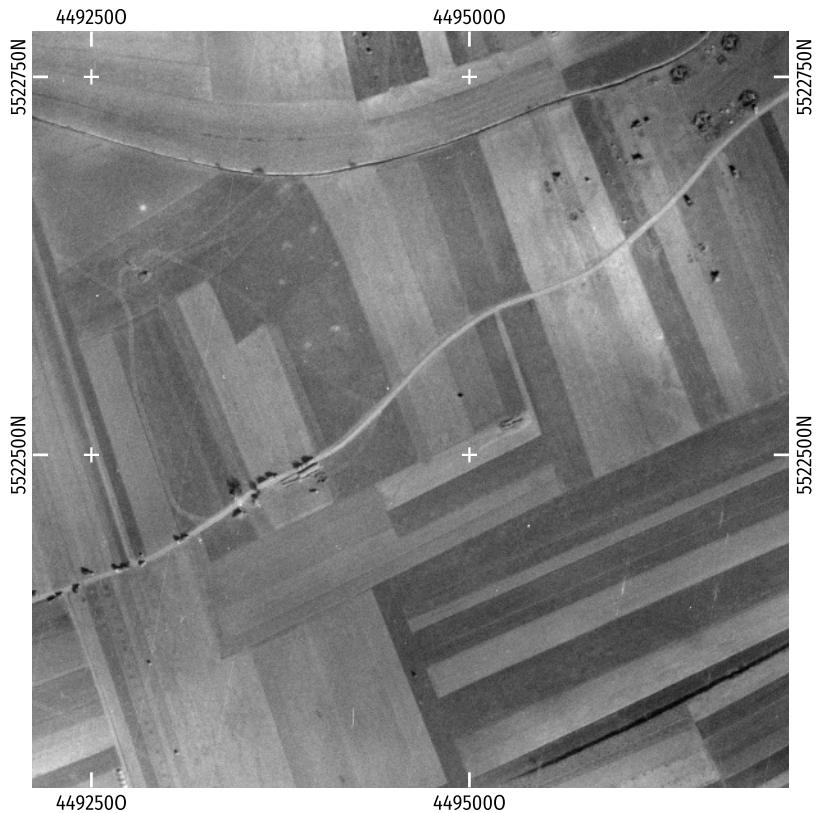
- Stellung
- Kampfmittelverdachtsfläche (KVF)
- Verteidigungsbauwerke/Lager
- Beantragtes Erkundungsgebiet

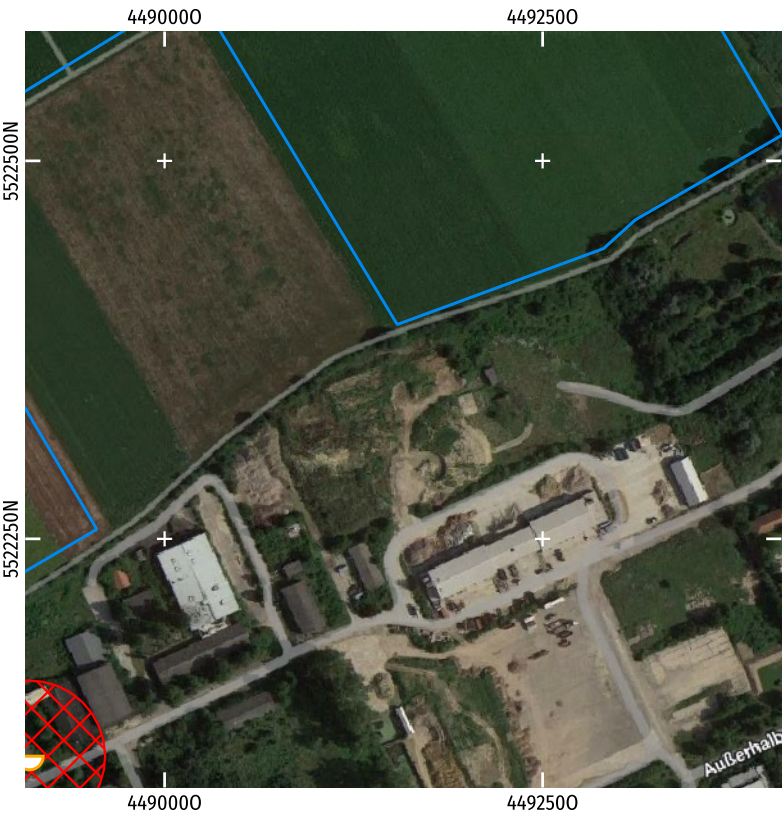
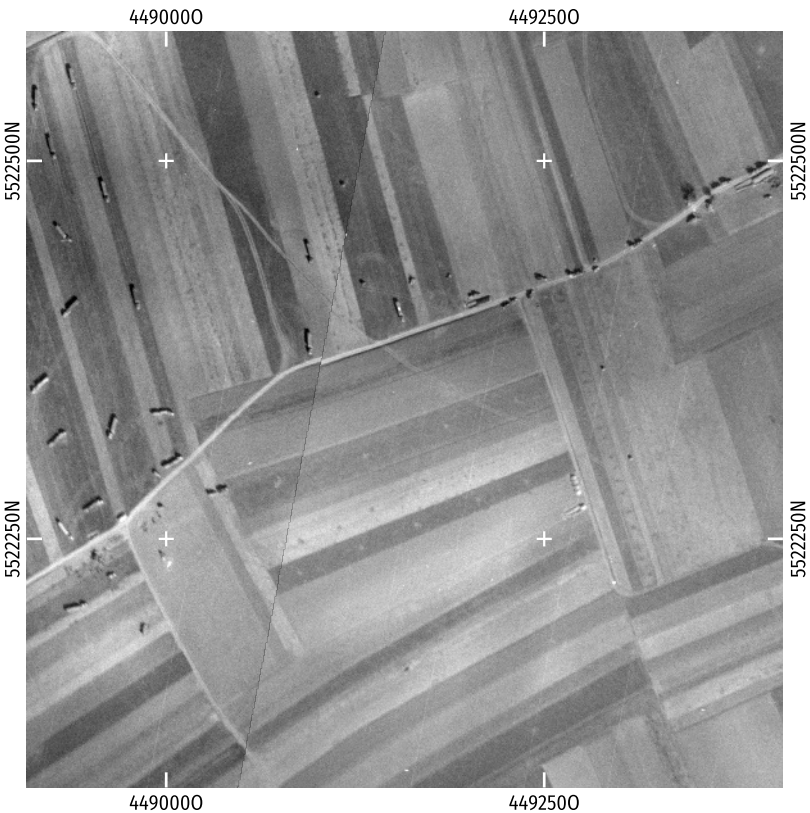
- Legende
- möglicher verfüllter Bombenrichter
  - Kampfmittelverdachtsfläche (KVF)
  - Beantragtes Erkundungsgebiet

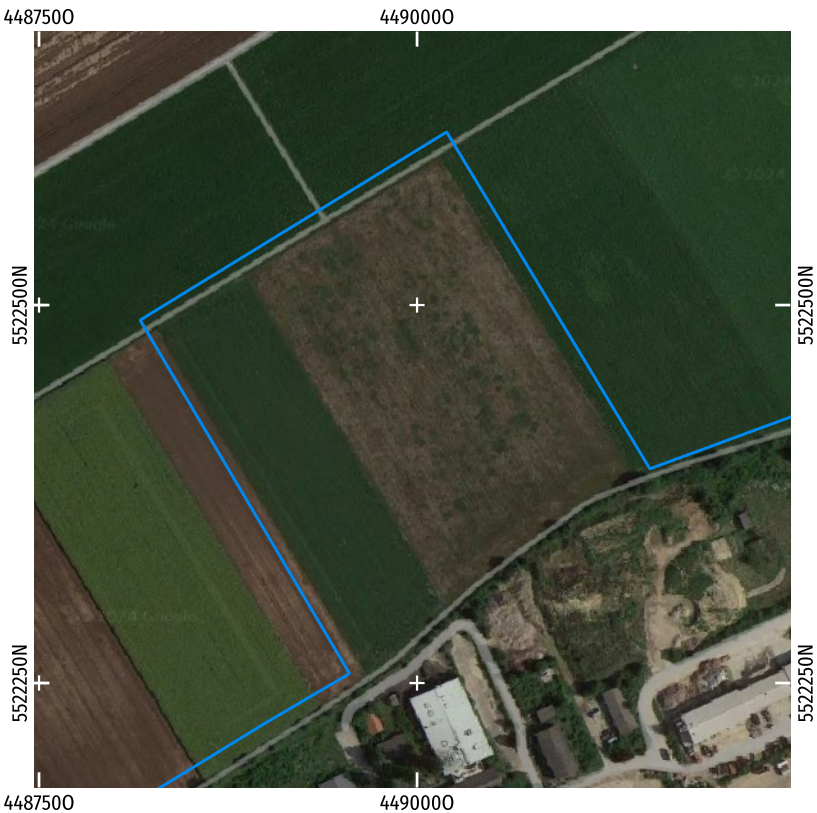
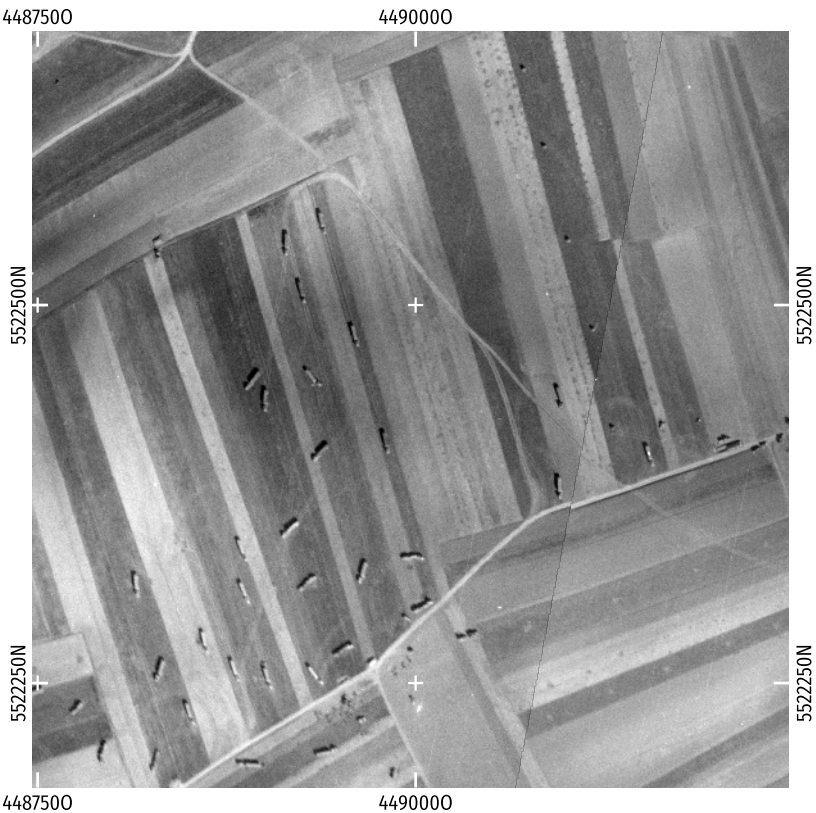
Anhang 2:  
Erkundungsgebiet und Ergebnisse der Luftbildauswertung in heutiger Umweltsituation und auf einem historischen Luftbildausschnitt

Das oben in heutiger Umweltsituation umrandete Erkundungsgebiet bestimmt alleinig den Bereich, für den das in der Begutachtung festgestellte Ergebnis gültig ist. Die Markierung kontaminationsrelevanter Strukturen ist nicht abschließend. Lediglich die für das Ergebnis der Begutachtung ausschlaggebenden Elemente wurden dargestellt.

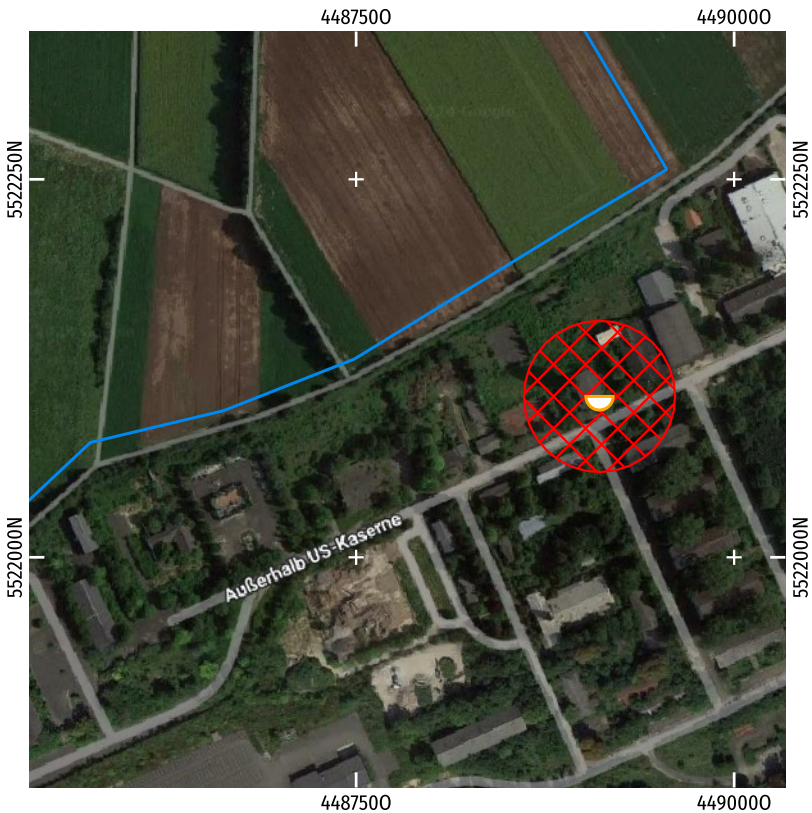
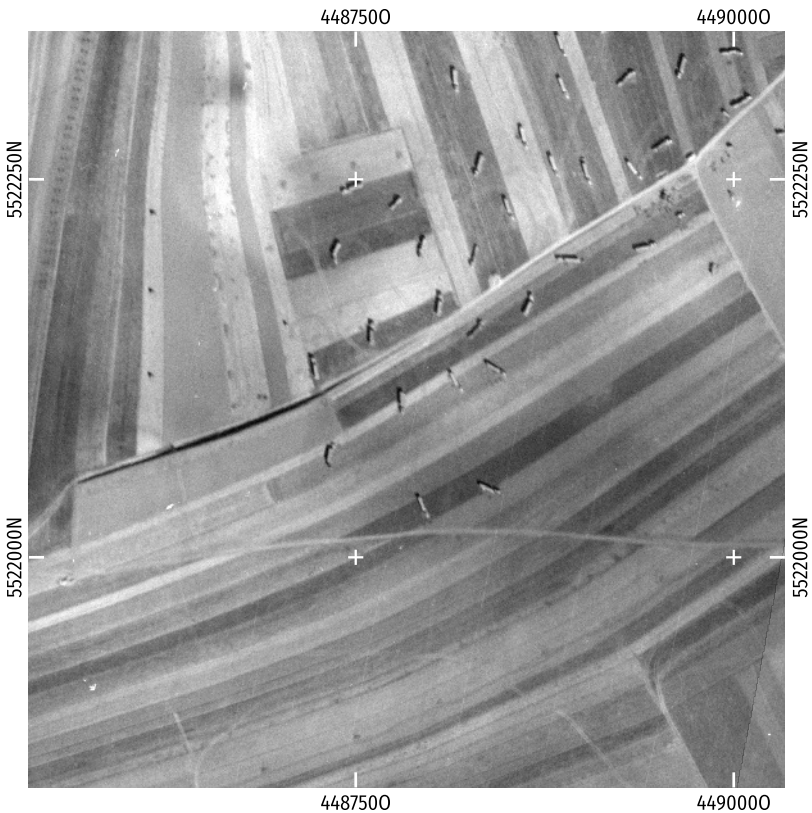
- Legende
- möglicher verfüllter Bombentrichter
  - Kampfmittelverdachtsfläche (KVF)
  - Beantragtes Erkundungsgebiet
