Artenschutzrechtliches Gutachten

**Deutsche Reihenhaus AG
Abrissvorhaben
Fährstraße Oppenheim**

BG NATUR

Nackenheim, Oktober 2019

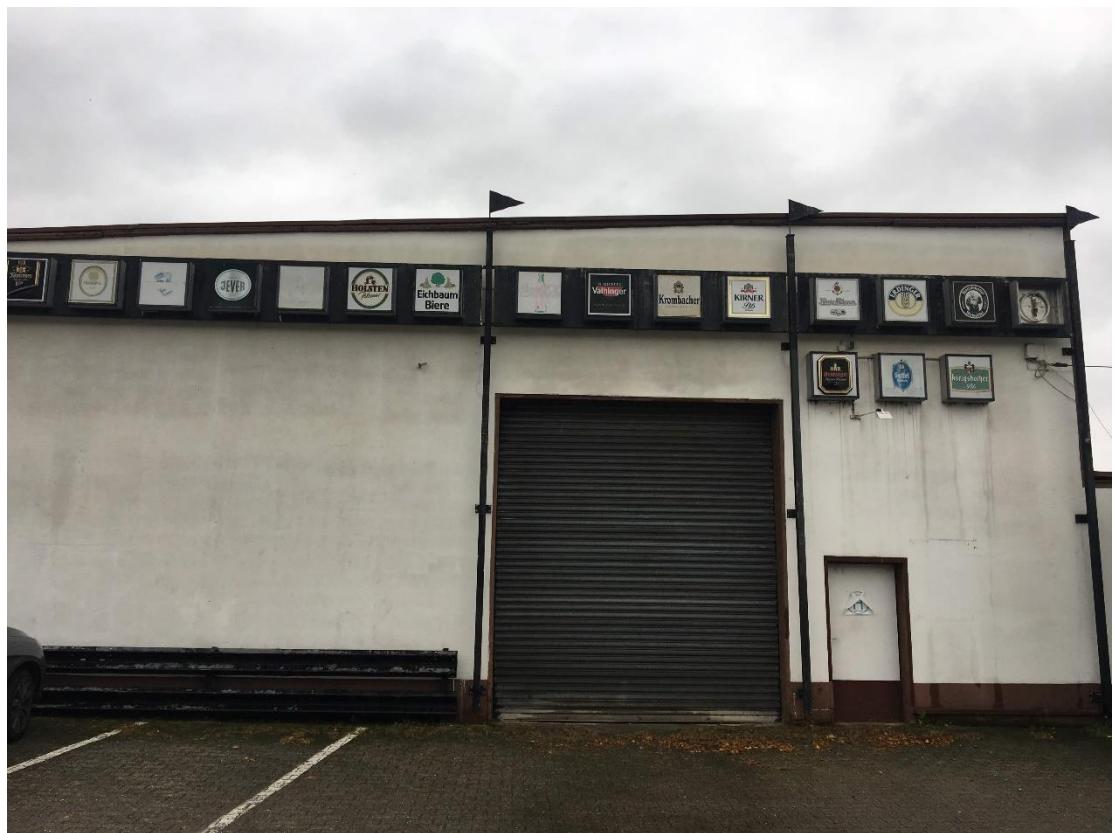
Abbildung 3: Lagerhalle von außen.

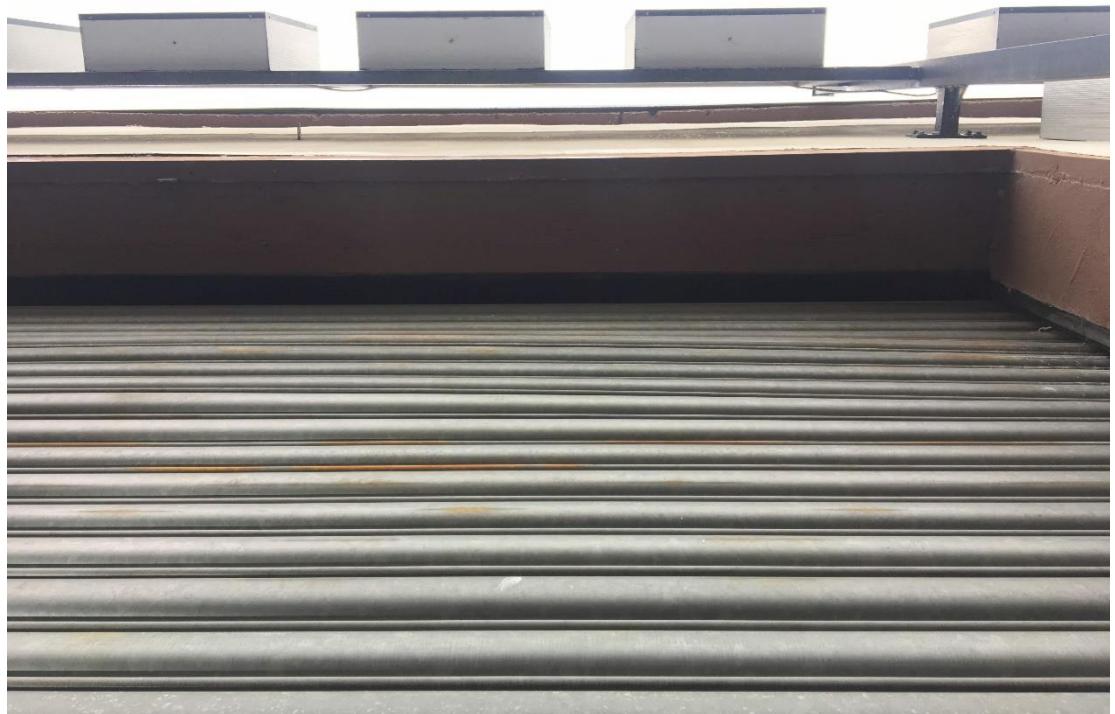
Die Dachbereiche bieten aufgrund ihrer Bauweise (Flachdach) keine Eignung zur Nutzung als Fortpflanzungs- oder Ruhestätte durch planungsrelevante Tierarten. Die große Lagerhalle ist für Fledermäuse und kleinere Vögel durch eine Öffnung oberhalb des Tores prinzipiell zugänglich. Im Inneren finden sich potentiell nutzbare Strukturen wie Gebälk, kleinere Vorsprünge und Nischen. Vorhandene Lüftungsöffnungen sind durch feinmaschige Gitter verschlossen. Die übrigen Korridore und Räume der Bestandsgebäude waren jeweils durch verschlossene Türen voneinander getrennt. Innerhalb der einzelnen Räumlichkeiten wurden keine Einschlupfmöglichkeiten in Form von Öffnungen durch Beschädigungen gefunden. Vereinzelt wurden gekippte Fenster verschlossen, um das Eindringen von Tieren zu verhindern. Im Außenbereich grenzt eine Wellblechgarage an die Gebäude an, die aufgrund fehlender oder beschädigter Torflügel leicht zugänglich ist. Trotz gegebener Nutzungsmöglichkeiten wurden bis auf vereinzelt alten Mäusekot keine weiteren Existenzhinweise auf Tiere ausfindig gemacht. Im Bereich der Bäume waren die Fassaden zum Teil mit Efeu oder Jungfernreben bewachsen.

Abbildung 4: Die Öffnung oberhalb des Tores bietet Einschlupfmöglichkeit in die Lagerhalle.

V.-Maß.-Nr.	Kurzbeschreibung der Vermeidungsmaßnahmen
V1: Präventive Maßnahmen gegen Besiedlung <i>Vor Abbruch der Gebäude</i>	Um eine zukünftige Nutzung der alten Lagerhalle als Fortpflanzungs- oder Ruhestätte im Sinne des BNatSchG zu vermeiden, sollte die Öffnung oberhalb des Tores verschlossen werden (bspw. durch ein feinmaschiges Gitter). Eine zukünftige Besiedlung kann sonst nicht ausgeschlossen werden. Selbiges gilt für die Garage im Außenbereich, falls ein Abriss nicht vor Beginn des Frühjahrs 2020 erfolgen kann.
V2: Gebäudeabbruch <i>Vor Abbruch der Gebäude</i>	Gebäude sind bevorzugt außerhalb der Brutzeit von Gebäudebrütern nur im Zeitraum vom 1. Oktober bis 28./29. Februar abzureißen. In begründeten Ausnahmefällen kann von diesen Zeiten abgewichen werden, wenn eine ökologische Baubegleitung oder Umweltbaubegleitung (UBB) die auszuführenden Maßnahmen begutachtet, die Naturschutzbehörde informiert ist und die Verbotstatbestände des speziellen Artenschutzes ausgeschlossen werden können (§ 44 Abs. 1 BNatSchG, u.a. Tötung, Verletzung von besonders geschützten Tieren).

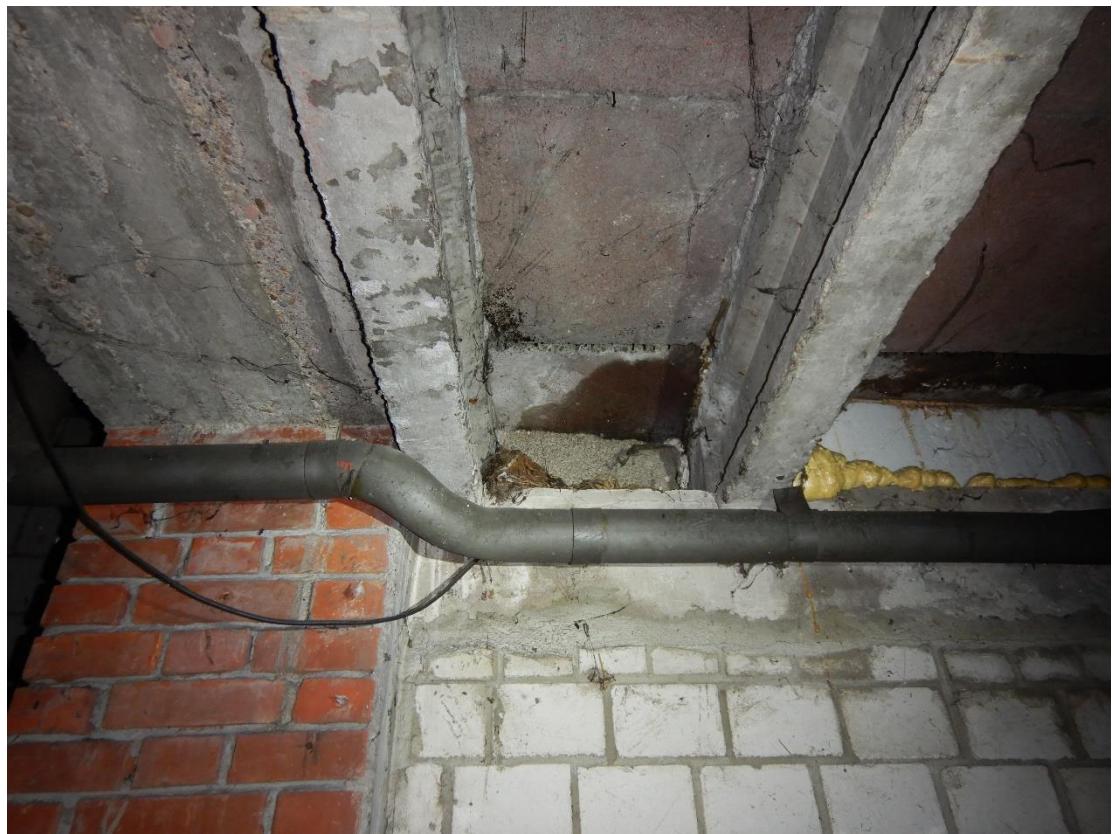
Im angrenzenden Korridor zur Rückwand der Halle wurde ehemals genutztes Nistmaterial gefunden, das augenscheinlich mehrere Jahre alt ist. Eine Nutzung der Niststätte in der diesjährigen und den vorhergegangenen Brutsaisons wird aufgrund fehlender Hinweise wie Federn, Kot und Reste von Eierschalen nicht vermutet. Eine zukünftige Nutzung bzw. erneute Inanspruchnahme werden aufgrund der schlechten Erreichbarkeit als äußerst unwahrscheinlich erachtet.

Abbildung 5: Ehemals genutztes Nistmaterial im hinteren Teil der Lagerhalle.

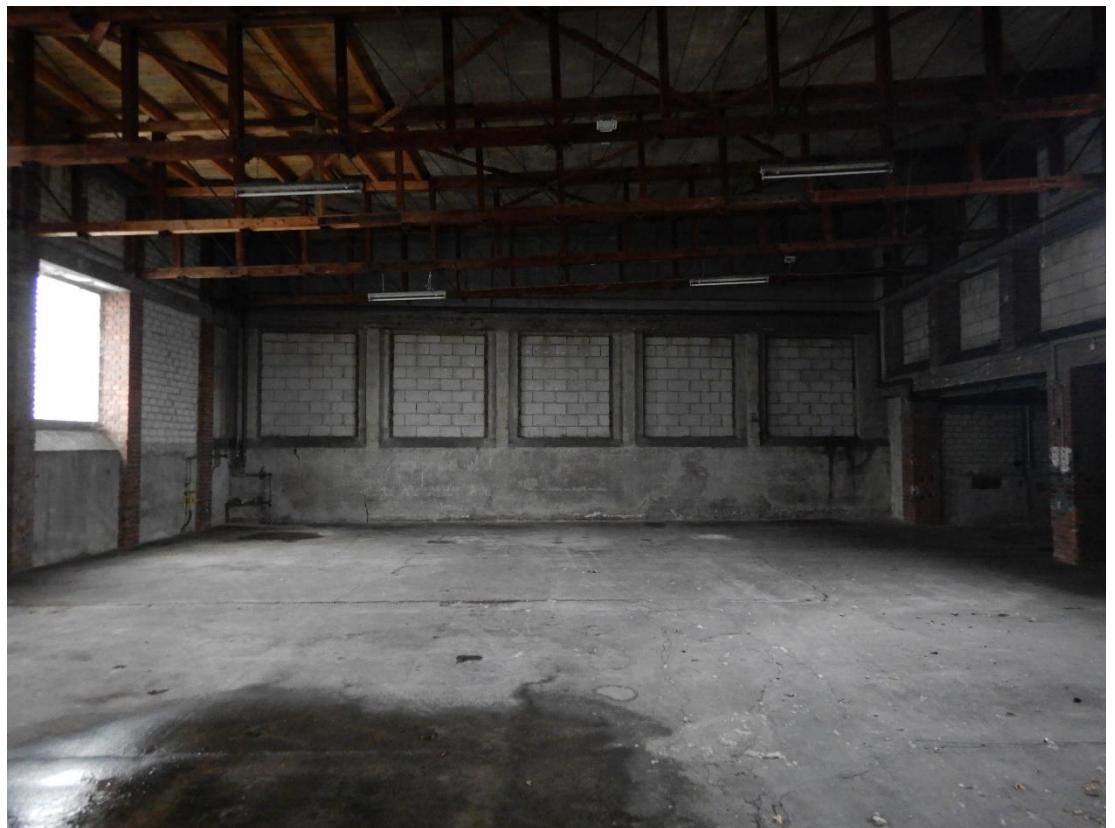
Zur Zeit der Begehung wurden im Bereich generell nutzbarer Habitatstrukturen keine Individuen oder mögliche Existenzhinweise wie Kot- oder Urinspuren gefunden, die Rückschlüsse auf eine (vorherige) Inanspruchnahme der Bestandsgebäude als Fortpflanzungs- oder Ruhestätte zuließen. Das Eindringen in die Lagerhalle und die unmittelbar anliegenden Innenbereiche ist durch die Öffnung des Tores möglich. Vorhandene, potentiell durch Fledermäuse nutzbare Rollladenkästen, sowie die unterliegenden Fensterbretter und umgebende Fassen- und Fensterbereiche ließen nach Untersuchung keine Rückschlüsse auf eine aktuelle Nutzung zu. Die offene Garage eignet sich nicht als Quartier, da sie sowohl starkem Lichteinfall als auch Zugluft ausgesetzt ist.

Abbildung 6: Lagerhalle von innen. Potentiell quartierbietende Strukturen werden derzeit nicht als Fortpflanzungs- oder Ruhestätte genutzt.

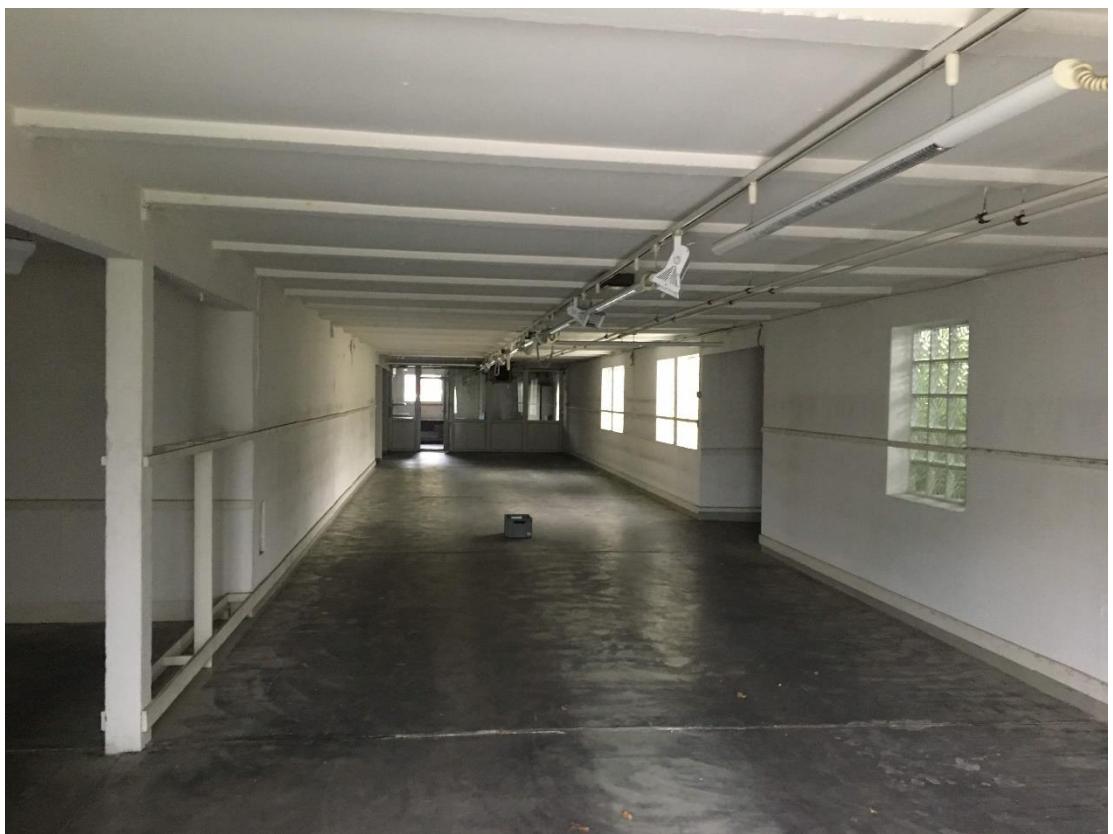
Abbildung 7: Ehemalige Verkaufsfläche. Bis auf die Öffnung oberhalb des Tores wies keines der Bestandsgebäude einsehbare Einschlupfmöglichkeiten (bspw. durch Beschädigungen der Außenwände, Fenster etc.) auf. Alle Gebäude waren zum Zeitpunkt der Begehung frei von Tieren.

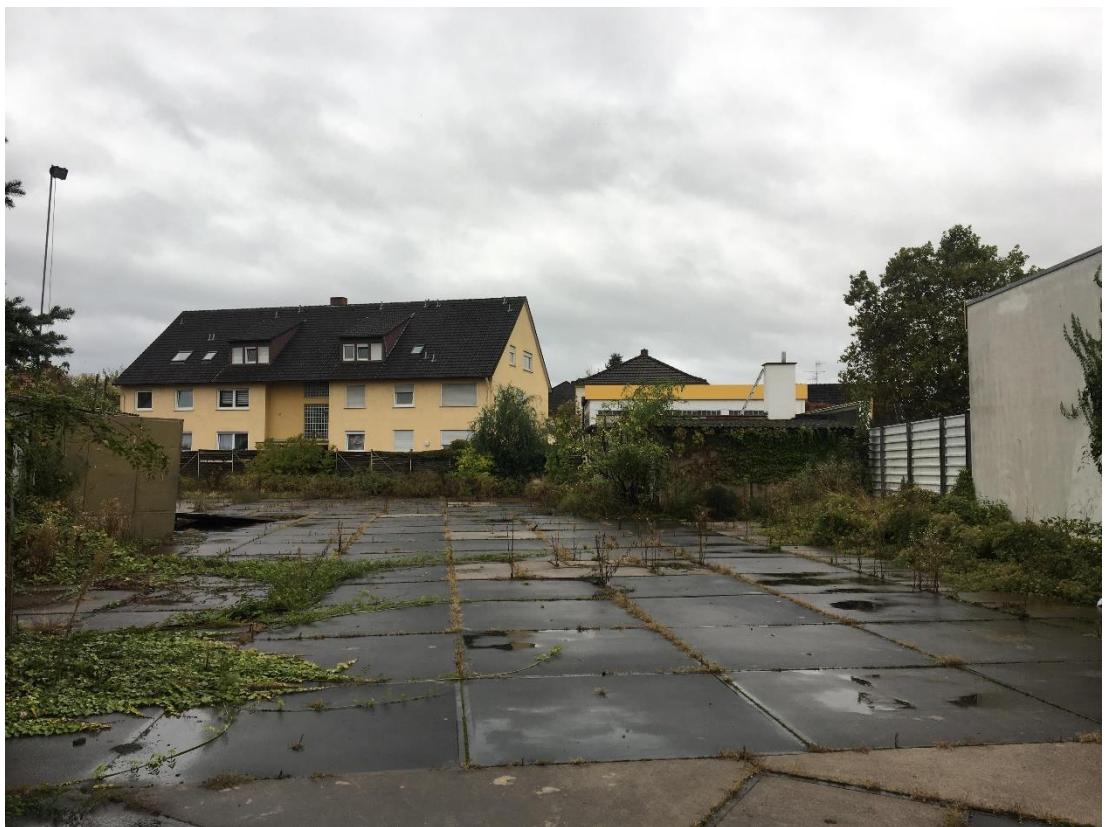
Nicht aufgeführt wurden Arten, die nur überfliegend zu beobachten waren. Eine Nutzung der Bestandsgebäude oder Gehölze als Brutstätte durch die beobachteten Vogelarten wird nicht vermutet. Die aufgelisteten Arten werden als temporäre Nahrungsgäste/Besucher eingestuft, da keine Niststätten nachgewiesen werden konnten. Die versiegelten Flächen im Hinterhof eignen sich nicht für bodennahe Brüter.

Abbildung 8: Blick auf einen Teil der versiegelten Fläche im Hinterhof.

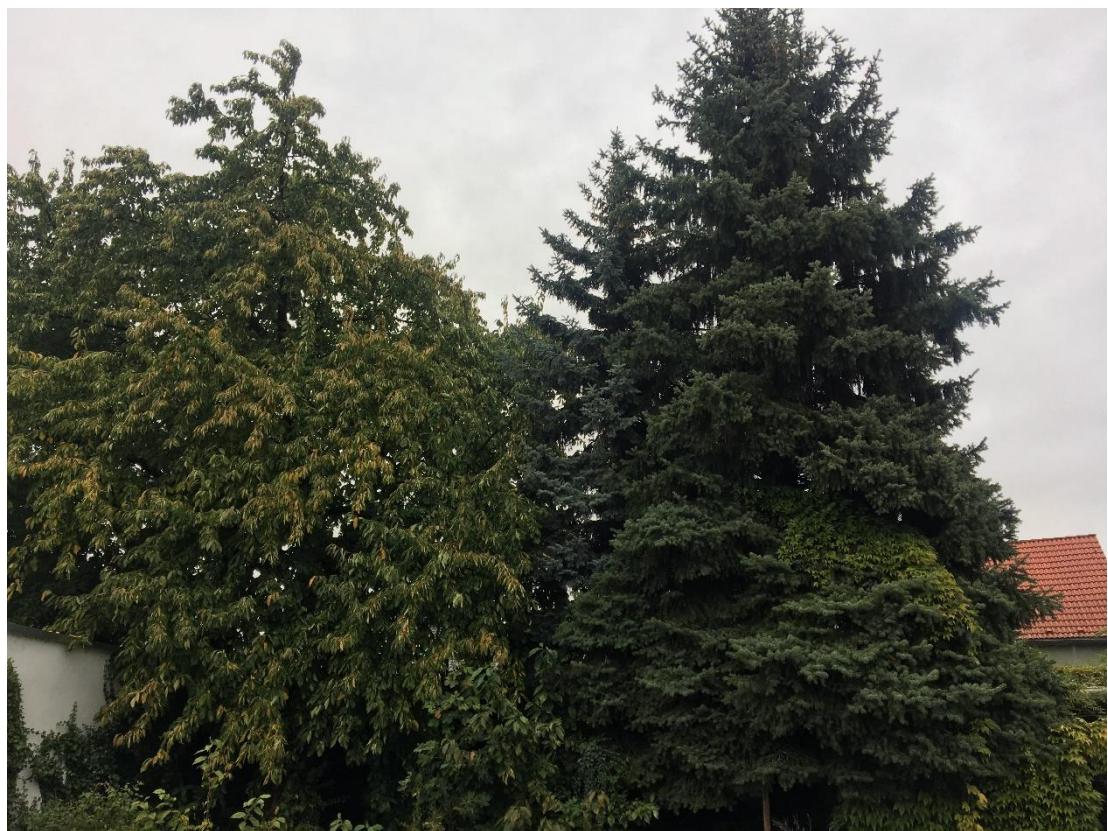
Bei der Inspektion oben genannter Bäume und in den weiteren Gehölzstrukturen konnten keine Nester, Horste von Greifvögeln, Kobel oder quartierbietende Strukturen wie Baumhöhlen nachgewiesen werden. Die restliche Vegetation der größtenteils bebauten oder versiegelten Fläche setzt sich aus annuellen Kräutern oder Sträuchern wie Brombeere und Hagebutte zusammen.

**Abbildung 10: Die drei großen Bäume befinden sich in der Mitte des Untersuchungsgebiets.
Es wurden keine Nester, Kobel oder andere quartierbietenden Strukturen gefunden.**

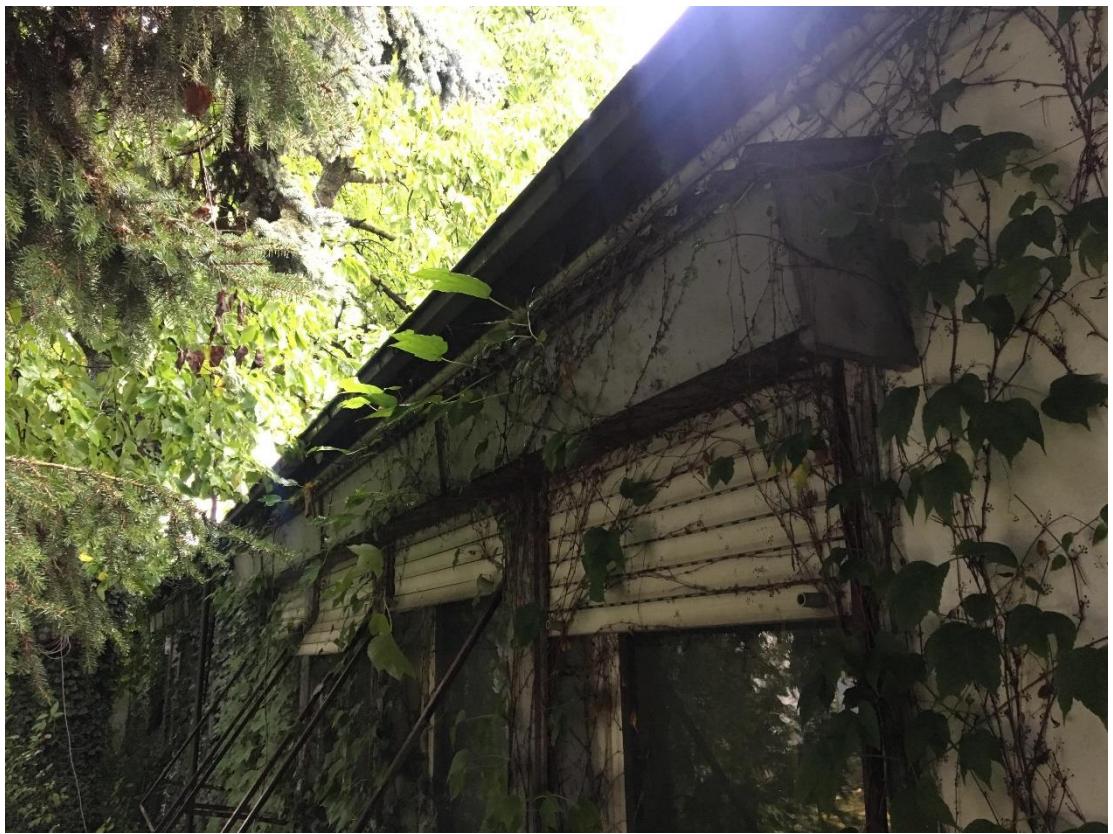
Abbildung 11: Vorhandene Rolladenkästen wurden zum Zeitpunkt der Begehung nicht als Fortpflanzungs- oder Ruhestätte genutzt.

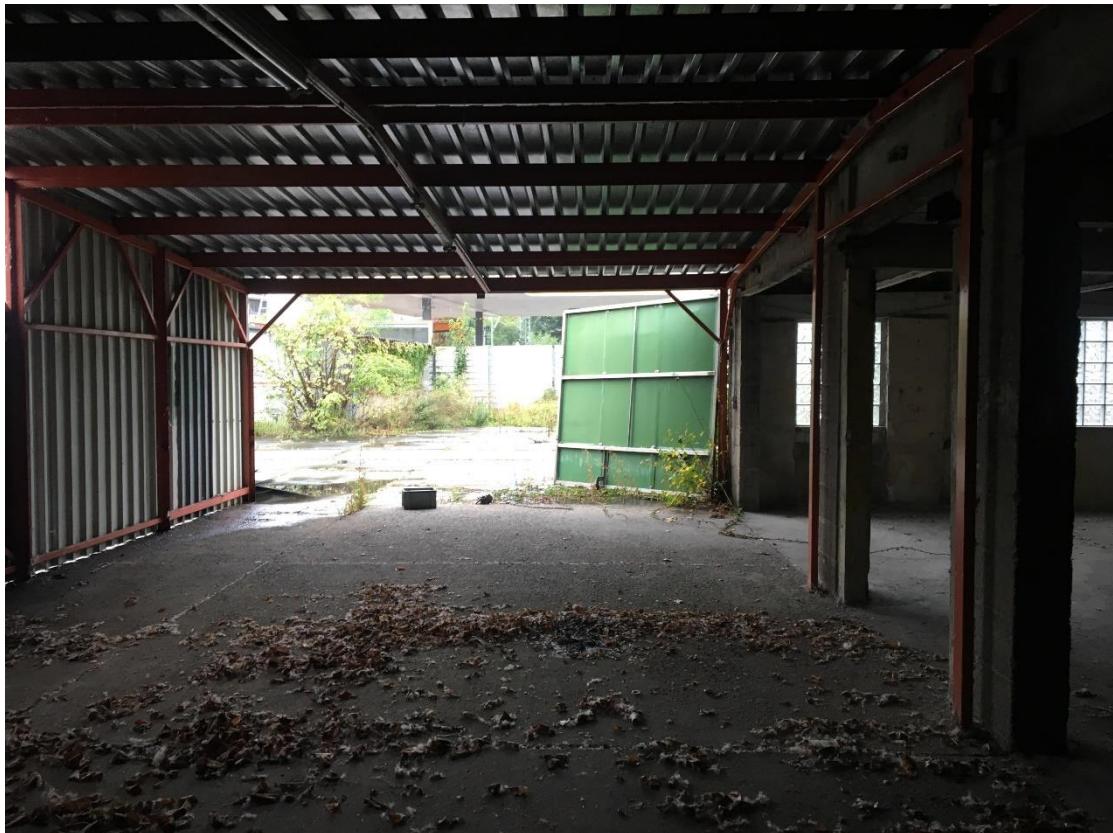
Abbildung 12: Eingangsbereich der Garage im Hinterhof.
