Phasenabschlussbericht für das Hallenbad Oppenheim LP 2 - Fassade

3. Dach

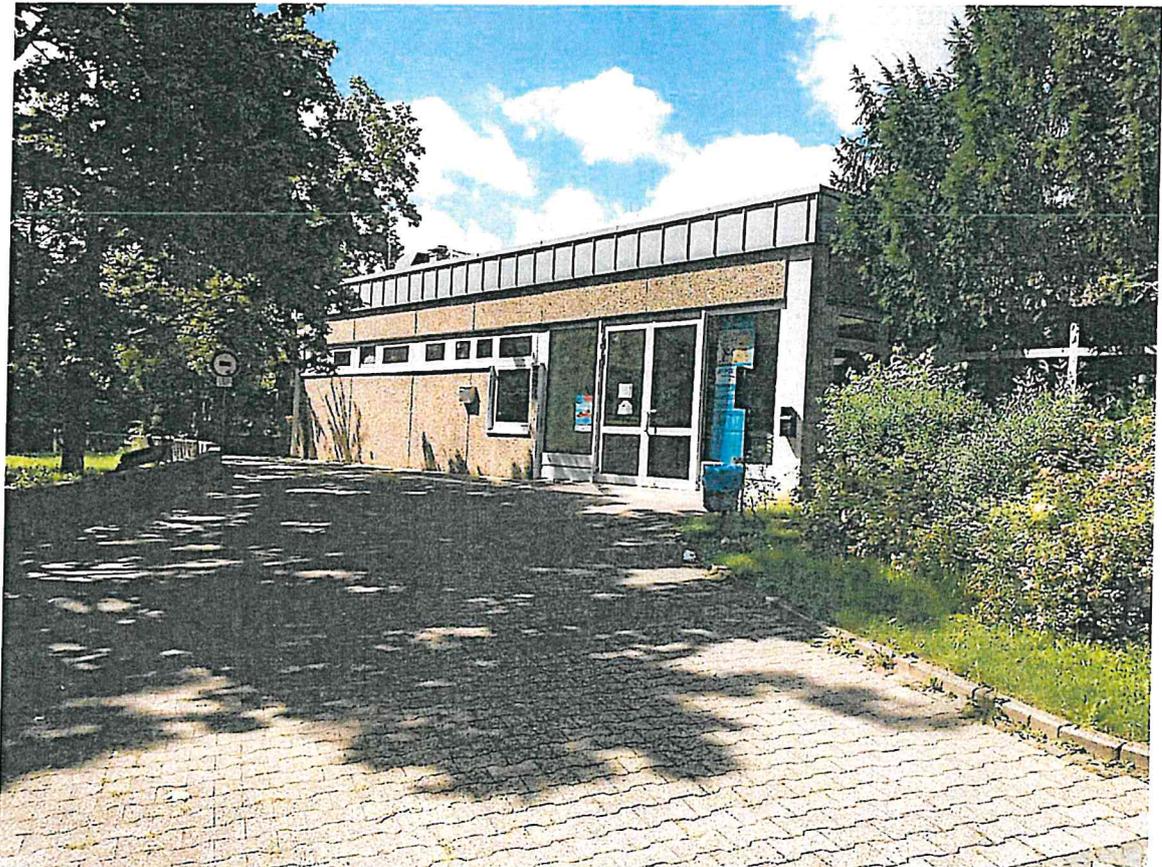
Das Dach wurde ca. 2010 komplett saniert. Daher wurde bei der Vorplanung davon ausgegangen, dass es nicht saniert werden muss. Jedoch wurde bei der Ortsbegehung festgestellt, dass die Dämmung des Daches an allen eröffneten Stellen feucht ist.

Im Tagesbericht des Ingenieurbüros Graner + Partner wird dargestellt, dass eine wesentliche Erhöhung der Wärmeleitfähigkeit nur dann gegeben ist, wenn die Dämmung nahezu Feuchtigkeit gesättigt ist. Dieses wurde an Eröffnungspunkt 1 festgestellt. Vermutlich sind die Anschlüsse der Dampfsperre an die Konstruktion nicht fachgerecht hergestellt, was dazu führt, dass Kondenswasser in die Dämmung gelangt und nicht mehr abtransportiert werden kann.

Es wurden bei der Eröffnungsstelle 1 keine Schäden an der Konstruktion (Attika) festgestellt. Kurzfristig besteht kein Handlungsbedarf. Mittelfristig sollte das Dach komplett neu saniert werden, um Schäden an der Konstruktion zu vermeiden.
