GEMEINDE FRIESENHEIM

Örtliches Hochwasser- und Starkregenvorsorgekonzept
(HSVK) für die VG Rhein-Selz

Bürgerinformationsveranstaltung (BIV)
am 10.04.2024 in Friesenheim

Vortragsmanuskript mit Ergänzungen aus der
Gemeinderatssitzung und der BIV

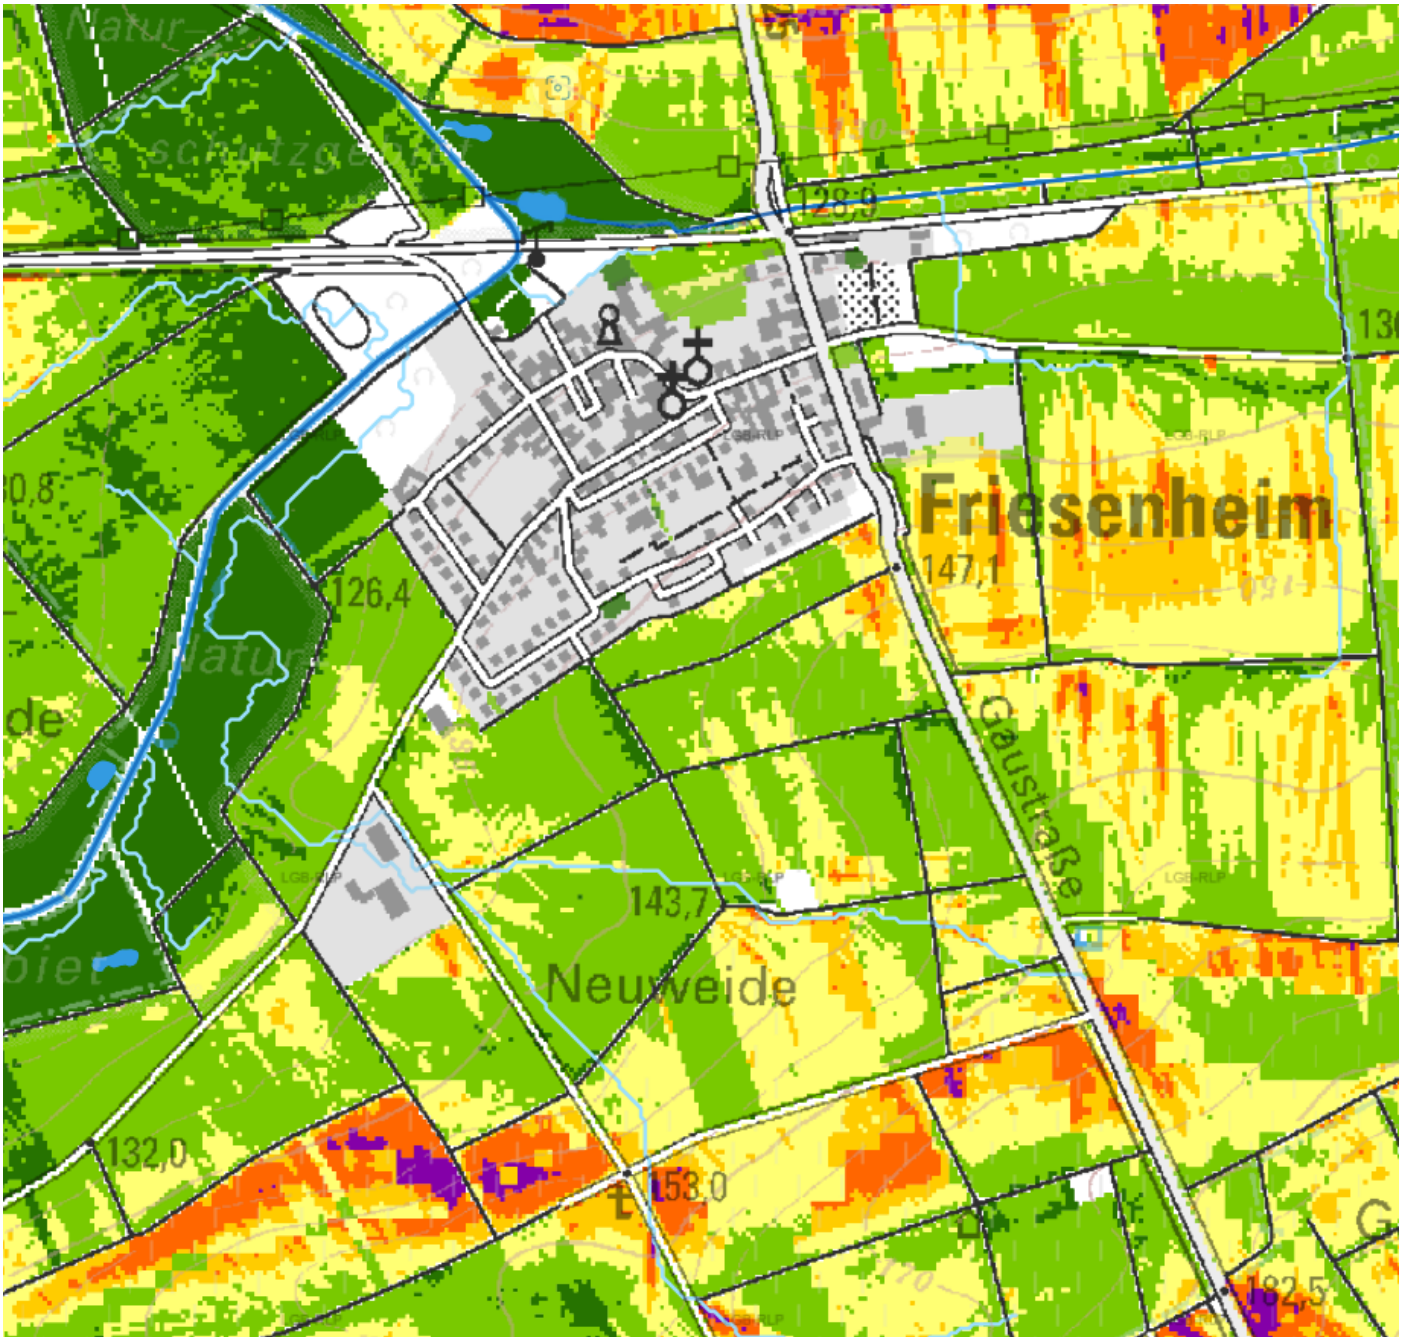
Abbildung 1: Erosionsgefährdung Friesenheim (Quelle: Landesamt für Geologie und Bergbau, abgerufen am 03.04.2024)

| <p>E. Erosion</p> | <p>Oberflächenabfluss oder Hangwasser, das aufgrund von Erosion Geröll und Schlamm mit sich führt. Hierdurch Entzug von Anteilen des natürlichen Bodens und Verringerung der Grundwasserneubildung mit langfristigen ökologischen Schäden.</p> | <p>Die Eindämmung der Erosion sollte durch Umstellung der Landwirtschaft auf bodenschonende Bewirtschaftungsmethoden und Unterbrechung mit Gehölzstreifen oder dergleichen angegangen werden. Möglichkeiten zur Erosionsvorsorge im Pflanzen- und Weinbau können dem gleichnamigen Leitfaden des DLR entnommen oder bei der Landwirtschaftskammer abgefragt werden. Zudem werden mögliche Maßnahmen im Rahmen der Informationsveranstaltung für die Landwirtschaft vorgestellt.</p> |

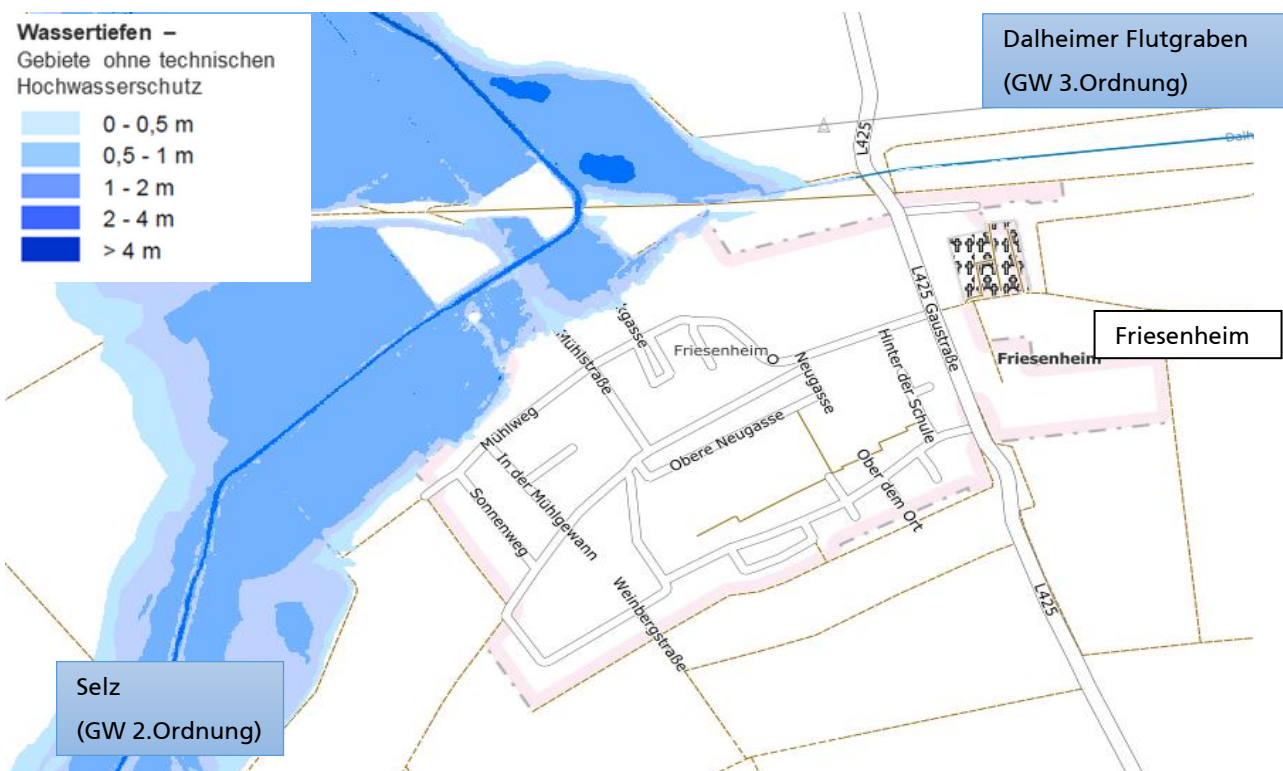
Abbildung 2: Wassertiefen für ein Extremhochwasser (Quelle: Geoportall Wasser Rheinland-Pfalz, abgerufen am 12.09.2023)

| Defizit | Maßnahme |
|---|---|
| <p>Die Flächen, die innerhalb der Grenze des Risikogebietes für HQextrem (in den Lageplänen rot eingezeichnet) mit "D" gekennzeichnet sind, werden bei Extremhochwasser überflutet; dies erfolgt an der Selz bei einem 1000-jährlichen Abfluss.</p> <p>Von besonderer Bedeutung ist die Gefährdung von Leib und Leben, Sachgütern und der kritischen Infrastruktur. Bei Extremhochwasser können Strom- und Wasserversorgung und Online-Dienste ausfallen.</p> <p>Was bedeutet das kartierte HQextrem in den Hochwassergefahrenkarten?</p> <p>Es ist das größte berechnete Hochwasser</p> <ul style="list-style-type: none"> - meteorologisch, - hydrologisch, - aktueller Ausbauzustand des Gewässers, - aktuelle Versiegelung im Einzugsgebiet. <p>Allgemein spricht man jedoch bereits von einem HQextrem, wenn HQ100 bzw.200 überschritten wird.</p> | <p>Die Eigentümer / Bewohner der betroffenen Anwesen müssen von der VG/Gemeinde über ihre Gefährdung informiert werden. Tiefliegende Eingänge, Garagen, Kellerfenster etc. sind zu schützen, Eigenvorsorge (Objektschutz) ist zu betreiben oder zu verbessern.</p> <p>Information über die Gefahr der Lagerung von wassergefährdenden Stoffen in überschwemmungsgefährdeten Bereichen und die Gefährdung der tiefliegenden Infrastruktur (Strom, Medien, Wasser, Abwasser).</p> <p>Überflutungen aus Kanal durch Rückstau möglich, Rückstausicherungen / Hebeanlagen in Hausanschlusskanäle einbauen.</p> <p>Elementarversicherung wird empfohlen.</p> <p>Betroffene Bereiche müssen im AEP betrachtet werden und das Verlassen dieser kann je nach Betroffenheit erforderlich werden.</p> <p>Verfolgen von Wettervorhersagen und Hochwassermeldungen.</p> |

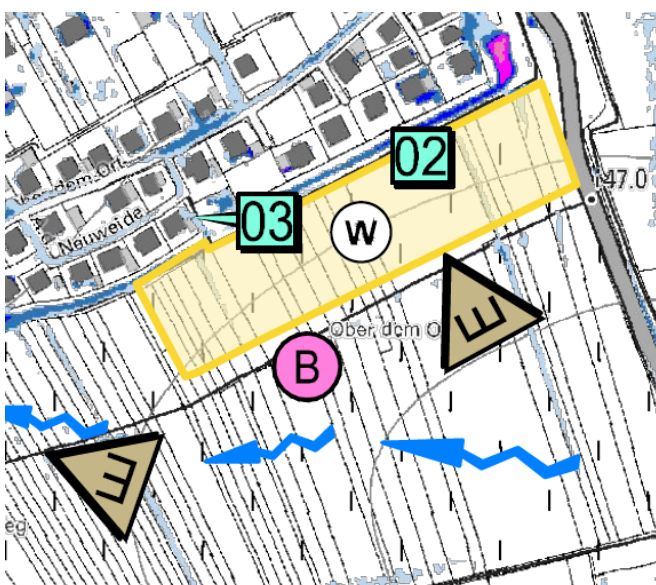
Abbildung 4: Sturzflutgefahrenkarte

| Defizit | Maßnahme |
|---|---|
| <p>Von den südlich von Friesenheim gelegenen Feldern fließt laut Anliegern bei starkem Regen Wasser auf die Bebauung zu, es kann zur Erosion in den Äckern und zum Abschwemmen von Boden kommen.</p> <p>Durch eine Kombination von einer Verwallung und einem Entwässerungsgraben sind die Anlieger in diesem Bereich geschützt. Das im Graben abfließende Oberflächenwasser wird hinter dem Spielplatz mit einem Einlauf in die Mischwasserkanalisation eingeleitet. Der Einlauf wird bei stärkeren Regenereignissen überströmt und Oberflächenabfluss gelangt auf den Weg zur Straße "Auf der Neuweide" (siehe Maßnahme [03]). Ein weiterer Einlauf befindet sich am westlichen Ende des Grabens auf Höhe von Haus Nr. 12 in der Straße "Auf der Neuweide".</p> | <p>Die Verwallung, der Graben und die Einläufe müssen zur Erhaltung ihrer Funktionsfähigkeit regelmäßig unterhalten werden (siehe allg. Hinweis [0.3]). Wenn sich der Graben bspw. durch Ablagerungen zusetzt, muss er wieder vertieft werden, um den Schutz aufrecht zu erhalten.</p> <p>Die Verwallung und der Graben wurden von der Gemeinde errichtet und sie ist unterhaltungspflichtig.</p> <p>Um die Gefahr eines Überströmens des Einlaufs auf Höhe des Spielplatzes bei einem stärkeren Regenereignis zu verringern, sollte das Gelände hinter dem Einlauf z.B. mit einer kleinen Verwallung oder einer Ummauerung erhöht werden.</p> <p>Bei der Bewirtschaftung der landwirtschaftlichen Flächen sollten erosionsmindernde Maßnahmen berücksichtigt werden, die Schlamm zurückhalten und den Wasserabfluss dämpfen. Es werden die im Rahmen der Informationsveranstaltung für Landwirte vorgeschlagenen Maßnahmen, wie z.B. Erosionsschutzstreifen, empfohlen.</p> <p>Zusätzlich sollten im Außengebiet dezentrale Maßnahmen zum Wasserrückhalt in der Fläche, wie Kleinstrückhalte, Flutmulden entlang von Wegen oder alternative Flächenbewirtschaftungen umgesetzt werden.</p> <p>Die vorgeschlagene Umsetzung von Maßnahmen zur Erosionsminderung und zum Wasserrückhalt gelten auch für die Maßnahmen [03] bis [05].</p> |

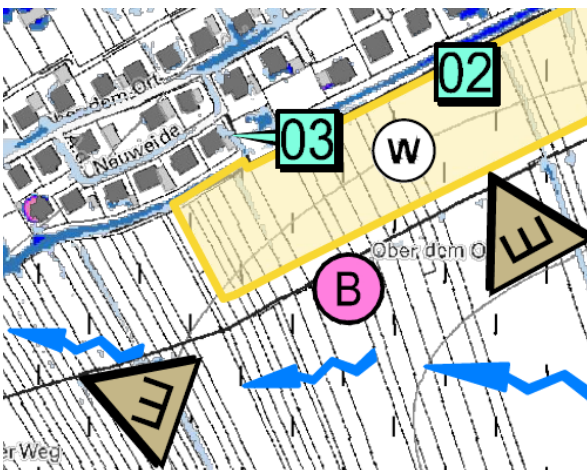
Abbildung 8: Sturzflutgefahrenkarte

| Defizit | Maßnahme |
|---|---|
| <p>Am unteren Ende des Verbindungswegs zwischen der Straße "Auf der Neuweide" und dem südlich befindlichen Wirtschaftsweg auf Höhe des Spielplatzes ist eine Entwässerungsrinne angeordnet. Diese ist sehr schmal, sodass bei Starkregenereignissen laut Anwohner der anfallende Oberflächenabfluss nicht vollständig gefasst werden kann und über die Straßen "Auf der Neuweide" und "Ober dem Ort" abfließt. Insbesondere die Grundstücke und Häuser direkt unterhalb des Verbindungswegs sind gefährdet.</p> | <p>An dieser Stelle sollte eine breite Kastenrinne (ggf. mit Schlammfang) eingebaut werden. Zur Verbesserung der Zulaufsituation sollte die Rinne vertieft in die Straße eingebaut und unterhalb einer kleinen Schwelle angeordnet werden. Dadurch wird die Aufnahmekapazität deutlich verbessert, bei einem großen Starkregen kann sie trotzdem überlastet sein.</p> <p>Die Kastenrinne muss zur Erhaltung ihrer Funktionsfähigkeit regelmäßig unterhalten werden (siehe allg. Hinweis [0.3]).</p> <p>Durch die Umsetzung von Maßnahme [02] verbessert sich die Abflusssituation.</p> |

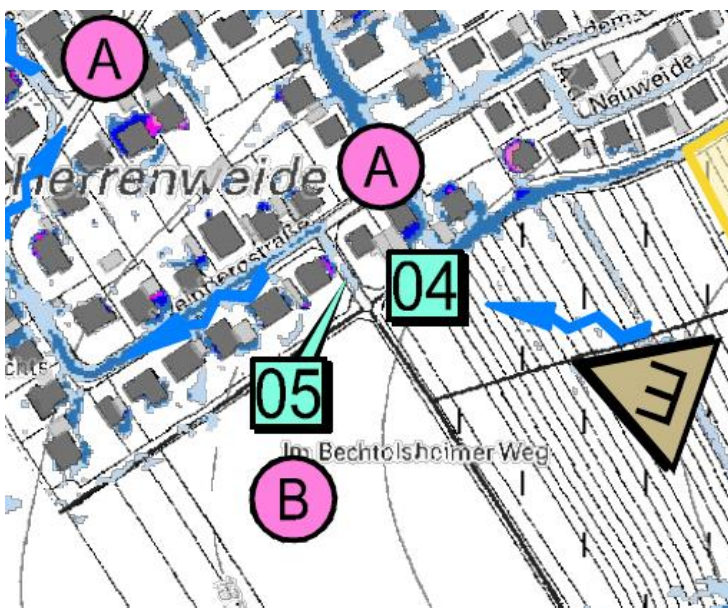
Abbildung 10: Sturzflutgefahrenkarte

| Defizit | Maßnahme |
|---|---|
| <p>Nach dem Einlauf auf Höhe von Haus Nr. 12 in der Straße "Auf der Neuweide" endet die Verwallung und der Entwässerungsgraben. Neben dem Hangwasser fällt an dieser Stelle laut Anliegern auch Druckwasser aus dem Untergrund an.</p> <p>Viele Anwesen liegen höher oder haben sich durch kleine Mauern geschützt. Grundstücke, die tiefer gelegen sind und/oder ebenerdige Eingänge in Hangrichtung haben, sind gefährdet.</p> | <p>Die betroffenen Anlieger müssen über ihre Gefahrensituation informiert werden, damit sie Maßnahmen zum Eigenschutz (Eigenvorsorge Kat. B) vornehmen können.</p> <p>Im Außengebiet sollten Maßnahmen zum Wasserrückhalt und zur Erosionsminderung, wie in [02] beschrieben, umgesetzt werden.</p> |

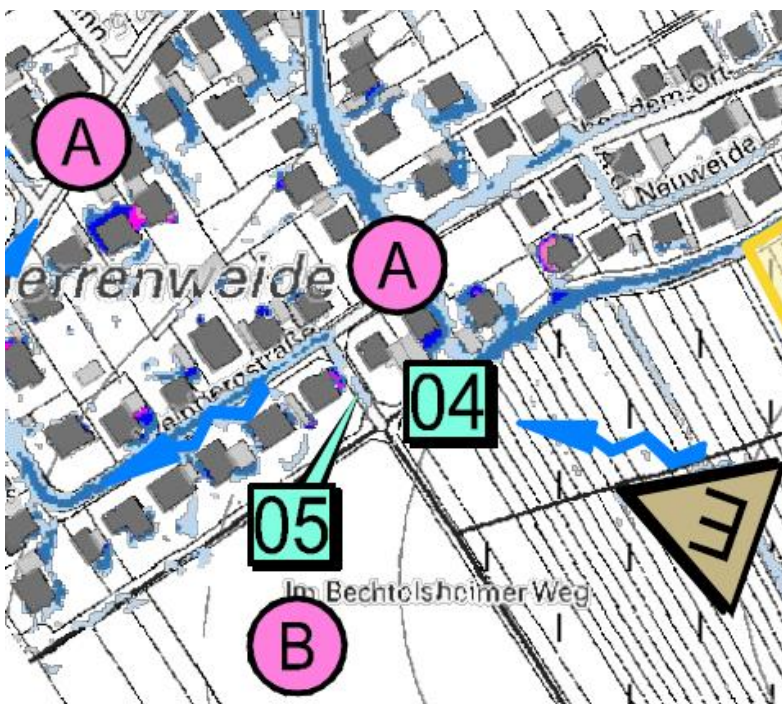
Abbildung 12: Sturzflutgefahrenkarte

| Defizit | Maßnahme |
|---|---|
| <p>Auf dem südlichen Zweig der Weinbergstraße zwischen Haus Nr. 16 und 18 fließt laut Anwohnern viel Oberflächenabfluss aus den Feldern ab. Die zwei hintereinander angeordneten Entwässerungsrinnen sind zu klein, um den gesamten Oberflächenabfluss aufzunehmen. Die Entwässerungsrinnen sind an einen Regenwasserkanal angeschlossen.</p> <p>Oberflächenabfluss, der nicht von den Entwässerungsrinnen aufgenommen werden kann, fließt nach Westen auf der Weinbergstraße weiter. An der Kreuzung mit dem Bechtolsheimer Weg fließt ein Teil des Wassers in die Felder und ein Teil auf dem Bechtolsheimer Weg ab.</p> <p>Alle Gebäude mit Kellern, ebenerdigen Lichtschächten sowie tiefliegenden Eingängen und Garagen sind gefährdet. Viele Anwohner haben sich bereits durch kleine Mauern und Stellkanten geschützt.</p> | <p>Die zwei Entwässerungsrinnen sollten durch eine große Kastenrinne mit Schlammfang ersetzt werden. Zur Verbesserung der Zulaufsituation sollte die Rinne vertieft in die Straße eingebaut und unterhalb einer kleinen Schwelle angeordnet werden.</p> <p>Die Entwässerungs- bzw. Kastenrinnen müssen zur Erhaltung ihrer Funktionsfähigkeit regelmäßig unterhalten werden (siehe allg. Hinweis [0.3]).</p> <p>Die betroffenen Anlieger müssen über ihre Gefahrensituation informiert werden, damit sie Maßnahmen zum Eigenschutz (Eigenvorsorge Kat. A und B) vornehmen können.</p> <p>Wie in Maßnahme [02] beschrieben sollten Maßnahmen zur Erosionsminderung und zum Wasserrückhalt im Außengebiet umgesetzt werden.</p> |

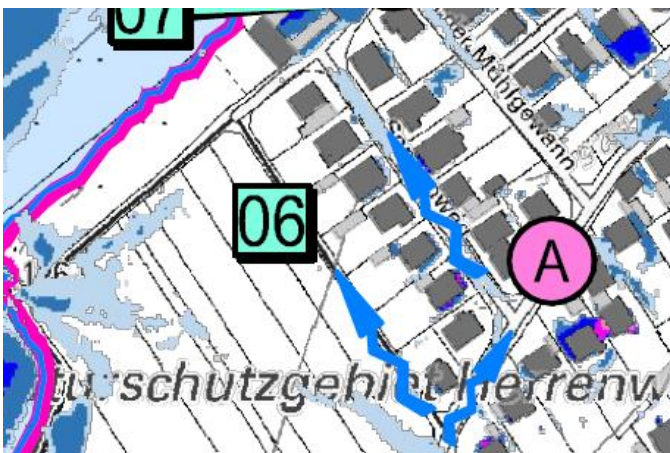
Abbildung 15: Sturzflutgefahrenkarte

| Defizit | Maßnahme |
|---|---|
| <p>Laut Anwohnern handelt es sich beim "Sonnenweg" um eine wasserführende Straße. Bei stärkeren Regenereignissen sind schon des Öfteren Garagen überschwemmt worden. Am unteren Ende der Straße "Sonnenweg" tritt laut Anwohnern schon bei kleineren Regenereignissen Mischwasser aus der Kanalisation über die Schächte aus und fließt über die Straße "Mühlweg" ab.</p> <p>Alle Gebäude mit Kellern, ebenerdigen Lichtschächten sowie tiefliegenden Eingängen und Garagen sind gefährdet.</p> | <p>Die betroffenen Anlieger müssen über ihre Gefahrensituation informiert werden, damit sie Maßnahmen zum Eigenschutz (Eigenvorsorge Kat. A) vornehmen können.</p> <p>Der Sonnenweg sollte als Notabflussweg ausgebaut werden. Der Notabflussweg ist durch eine Kombination aus öffentlichen Maßnahmen (z.B. Erhöhung der Bordsteine) und privaten Vorsorgemaßnahmen baulich zu sichern, um den Oberflächenabfluss zu lenken.</p> <p>Eine Kanalnetzberechnung aus 2020 durch den ZAR hat ergeben, dass der Schacht Sonnenweg/Mühlweg bei einem 3-jährlichen Niederschlag bereits überstaut. Eine Sanierungsplanung wurde bereits beauftragt. Je nach Ergebnis, kann dies auch Haus Nr. 11 im Mühlweg entlasten [07].</p> <p>Im Außengebiet sollten Maßnahmen zum Wasserrückhalt und zur Erosionsminderung, wie in [02] beschrieben, umgesetzt werden.</p> |

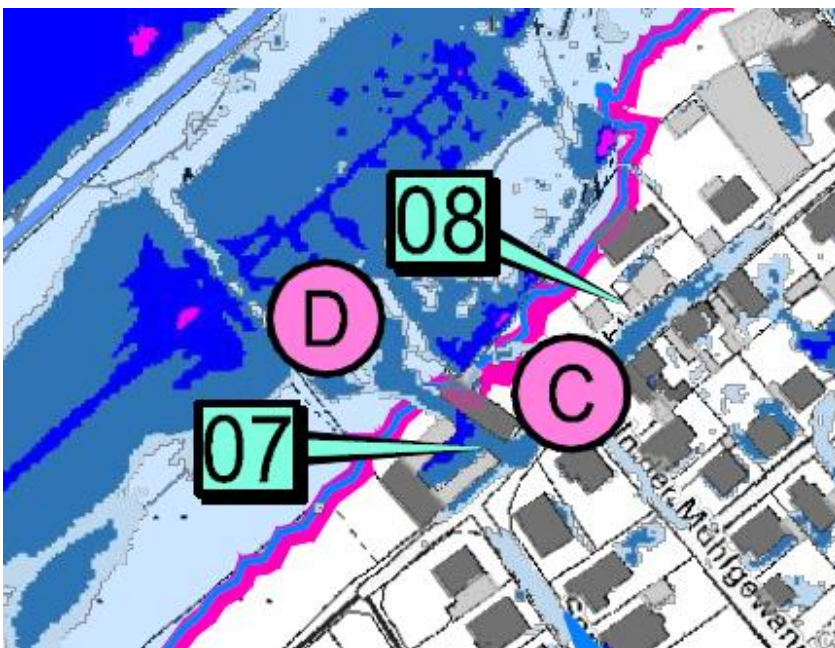
Abbildung 19: Sturzflutgefahrenkarte

| Defizit | Maßnahme |
|---|---|
| <p>Haus Nr. 11 in der Straße "Mühlweg" befindet sich im Geländetiefpunkt. Laut den Anwohnern sammeln sich Oberflächenabfluss und Rückstauwasser aus dem Mischwasserkanal dort und fließen von der Straße "Mühlweg" auf den Hof von Haus Nr. 11. Um einen Rückstau im Hof zu vermeiden, öffnen die Anwohner das Hoftor zum Garten, damit das Wasser in den Garten abfließen kann. Dort bleiben dann auch Rückstände aus der Mischwasserkanalisation zurück.</p> <p>Auf Höhe von Haus Nr. 13 sind die Straßentwässerungsrinnen beschädigt, so dass der Oberflächenabfluss nicht nach Westen abfließen kann, sondern auf Haus Nr. 11 zufließt.</p> | <p>Die betroffenen Anlieger sind sich ihrer Gefahrensituation bewusst, sie sollten Maßnahmen zum Eigenschutz (Eigenvorsorge Kat. A und C) prüfen. Bspw. könnte eine Schwelle an der Hofeinfahrt angeordnet werden.</p> <p>Die Straße „Mühlweg“ sollte durch bauliche Maßnahmen als Notabflussweg gesichert werden. In einer Vorplanungsstudie sollte untersucht werden, ob der Oberflächenabfluss von den Straßen „Sonnenweg“ und „Mühlweg“ durch eine Profilierung der Straße in die Grünfläche westlich von Haus Nr. 13 in der Straße "Mühlweg" eingeleitet werden könnte.</p> <p>Die Sanierungsmaßnahme aus [06] kann ggf. Entlastung bringen. Im Zuge der Sanierungsmaßnahme sollten auch die Straßentwässerungsrinnen ausgebessert werden.</p> |

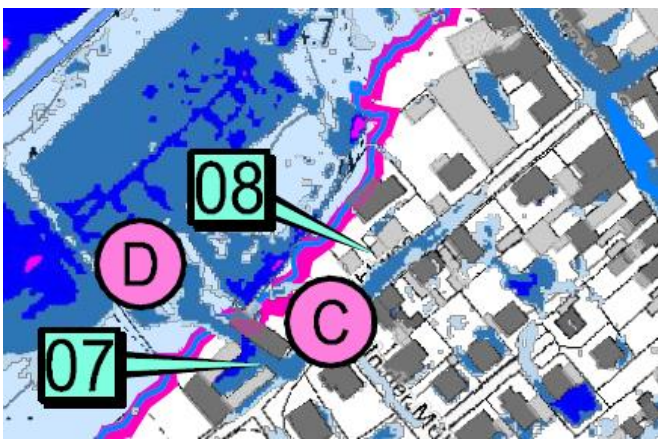
Abbildung 23: Sturzflutgefahrenkarte

| Defizit | Maßnahme |
|---|---|
| <p>In der Vergangenheit floss quer durch die Bebauung Wasser (hier im Plan kartiert). Ca. 2021 wurde hier ein neuer Straßeneinlauf hergestellt, seitdem sind keine Probleme mehr aufgetreten.</p> | <p>Der Straßeneinlauf muss zur Erhaltung seiner Funktionsfähigkeit regelmäßig unterhalten werden (siehe allg. Hinweis [0.3]).</p> <p>Im Überlastfall können auch künftig Überschwemmungen vorkommen. Daher müssen die betroffenen Anlieger über ihre Gefahrensituation informiert werden, damit sie Maßnahmen zum Eigenschutz (Eigenvorsorge Kat. A) vornehmen können.</p> |

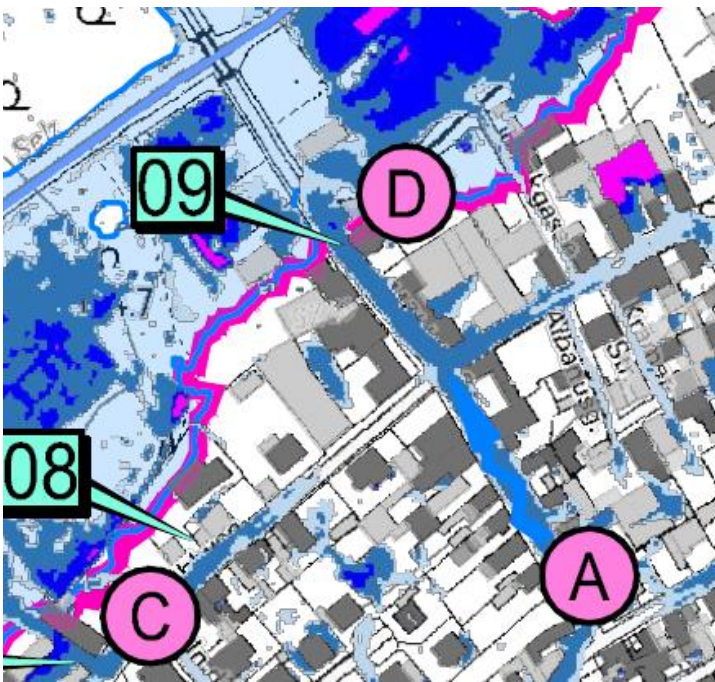
Abbildung 25: Sturzflutgefahrenkarte

Laut Anwohnern staute sich in der Mühlstraße das Hochwasser der Selz bis kurz vor die Kreuzung mit der Hauptstraße. Auf den Hochwassergefahrenkarten ist das Extremhochwasser nur bis zu den ersten Häusern kartiert. Es kann aber, z.B. durch die Verlegung von Brückendurchlässen auch höher einstauen.

Zudem ist die Mühlstraße bei einem Starkregenereignis wasserführend. Alle Gebäude mit Kellern, ebenerdigen Lichtschächten sowie tiefliegenden Eingängen und Garagen sind gefährdet.

Die betroffenen Anlieger müssen über ihre Gefahrensituation informiert werden, damit sie Maßnahmen zum Eigenschutz (Eigenvorsorge Kat. A und D) vornehmen können.

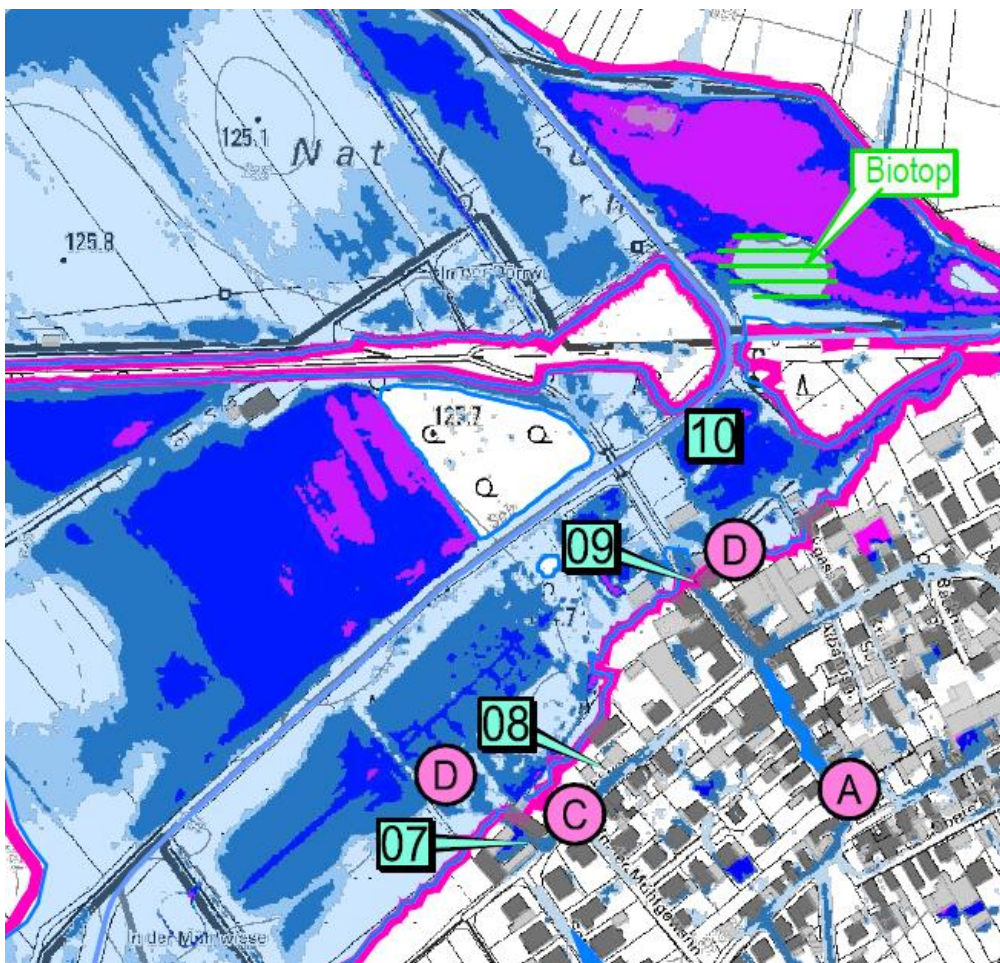
Abbildung 28: Sturzflutgefahrenkarte

| Defizit | Maßnahme |
|---|---|
| <p>An der Selz befindet sich in Friesenheim viel Totholz. Laut Teilnehmern der BIV ist in der Selzkurve eine Pappel in die Selz gekippt. Bei einem Hochwasser kann das Totholz die Brückendurchlässe verklausen. An der Selz befinden sich in Friesenheim zwei Brückendurchlässe, einer in Verlängerung der Mühlestraße und einer unter der ehemaligen Bahnlinie. Der Brückendurchlass in Verlängerung der Mühlestraße kann bei einer Verklausung der Brücke überströmt werden. Wenn der Bahndurchlass verlegt ist, würde sich die Selz zurückstauen und die Bebauung überfluten.</p> <p>Unmittelbar an der Selz sind Zäune errichtet worden.</p> | <p>Das Totholz sollte vor dem Brückendurchlässen entfernt werden, um einer Verklausung und einer Gefährdung der Bebauung bei Hochwasser entgegenzuwirken.</p> <p>Im gesetzlich festgesetzten Überschwemmungsgebiet ist die Errichtung von baulichen Anlagen (z.B. Zäunen) und die Ablagerung von losen Gegenständen verboten. Es muss geprüft werden, ob die errichteten Zäune genehmigt sind und, ob ggf. ein Rückbau erfolgen muss.</p> |

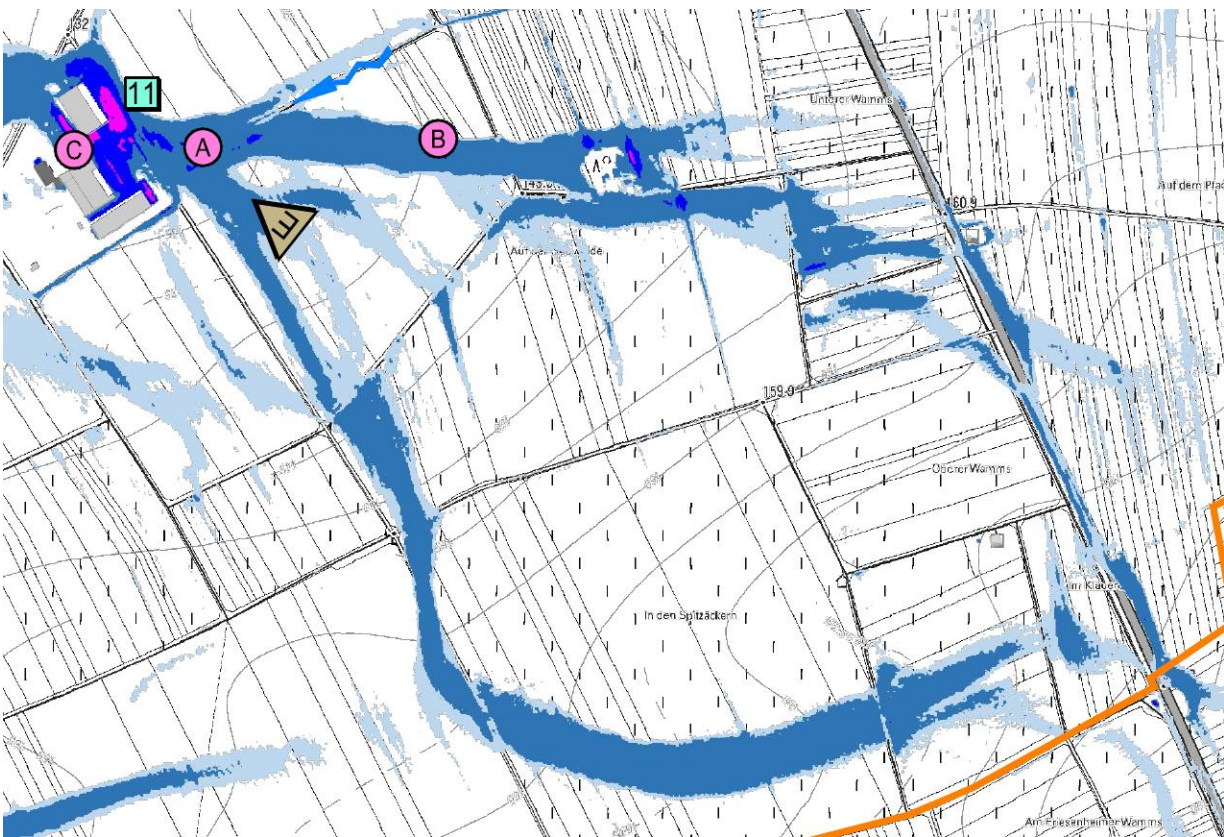
Abbildung 33: Starkregenabflusskarte (oben) und Sturzflutgefahrenkarte (unten)

| Defizit | Maßnahme |
|---|---|
| <p>Das Weingut "Ebeling" ist durch wasserführende Wirtschaftswege, Hangwasser und Flächeneinstau durch Starkregen gefährdet. Die Eigentümer haben zum Eigenschutz eine Verwallung und eine Mulde errichtet.</p> | <p>Die betroffenen Anlieger sind sich ihrer Gefahrensituation bewusst, sie sollten ihre bereits getroffenen Maßnahmen zum Eigenschutz (Eigenvorsorge Kat. A und C) prüfen und ggf. erweitern.</p> <p>Der Einsatz von erosionsmindernden Bewirtschaftungsmethoden und die Umsetzung von dezentralen Wasserrückhalten in der Fläche wie in Maßnahme [02] beschrieben, werden empfohlen.</p> |

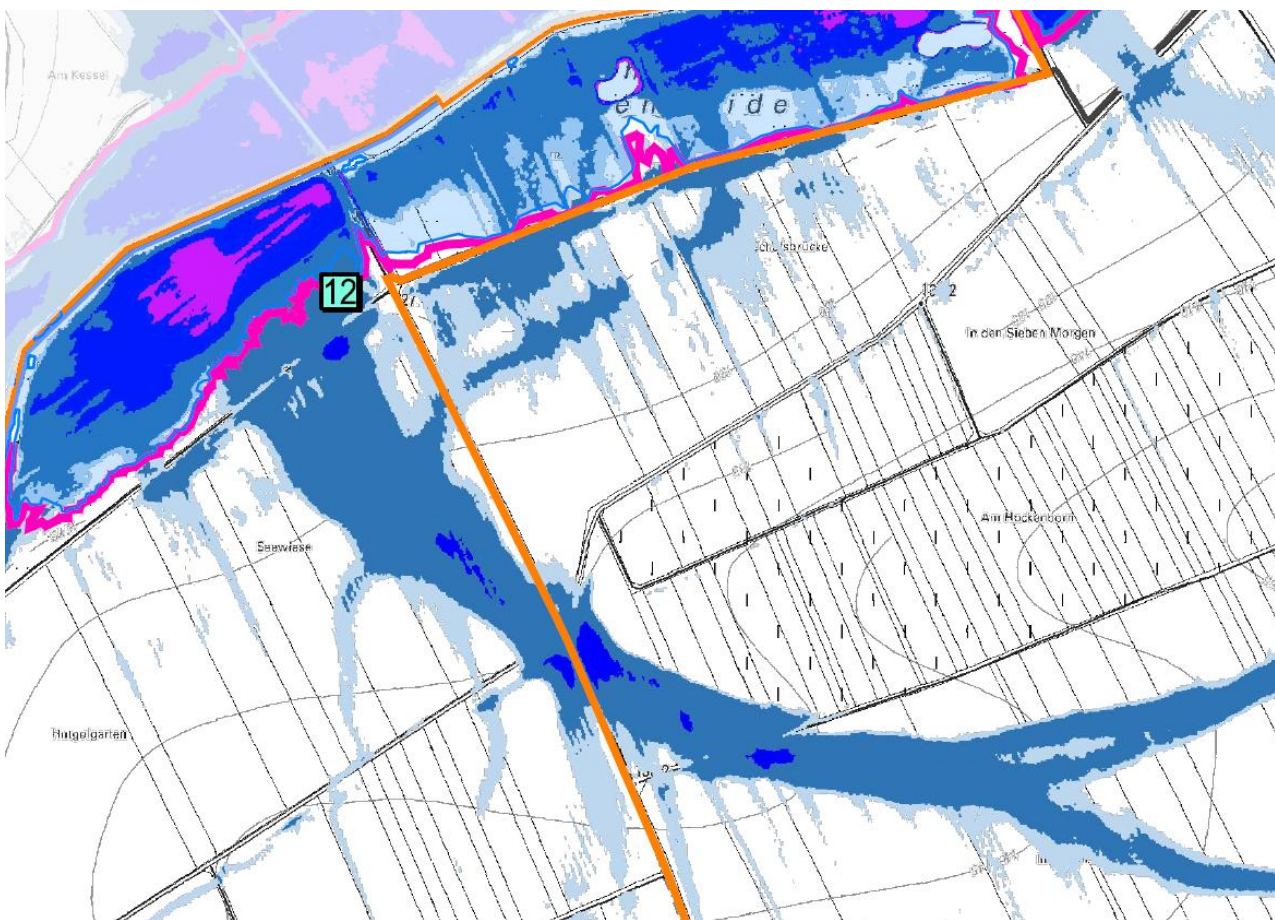
Abbildung 35: Starkregenabflusskarte (oben) und Sturzflutgefahrenkarte (unten)

| Defizit | Maßnahme |
|---|---|
| <p>Laut Teilnehmern der Ortsbegehung wurde in diesem Bereich großflächig Boden abgetragen. Da die Fläche dennoch höher als die Selz liegt, war unklar welche Funktion diese Fläche hat.</p> | <p>Laut SGD wurde im Bereich der sogenannten Seewiesen (Gemarkung Weinolsheim, Parzelle 29/1) im Rahmen der Renaturierungsmaßnahme Friesenheim der Oberboden großflächig um ca. 30 cm abgeschoben. Zudem wurde noch ein Tümpel angelegt. Eine Anbindung zur Selz hingegen wurde nicht geschaffen. Somit wird dieser Retentionsraum erst bei Ereignissen seltener HQ10 aktiviert. Die Böschungsoberkanten der Selz sind in diesem Abschnitt relativ hoch, sodass die Selz in diesem Bereich seltener ausuferet.</p> |
